**คณะกรรมการวิสามัญศึกษาและ
ติดตามการแก้ไขปัญหาสนามบินสุวรรณภูมิ
ส่วนที่ ๒ (ฉบับแก้ไข)**

รายงานการพิจารณาศึกษา

คณะกรรมการวิสามัญศึกษาและติดตามการแก้ไขปัญหา

รายงานผลการพิจารณาศึกษาปัญหา
การรักษาความสะอาดและสภาพแวดล้อม
ภายในพื้นที่สนามบินสุวรรณภูมิ

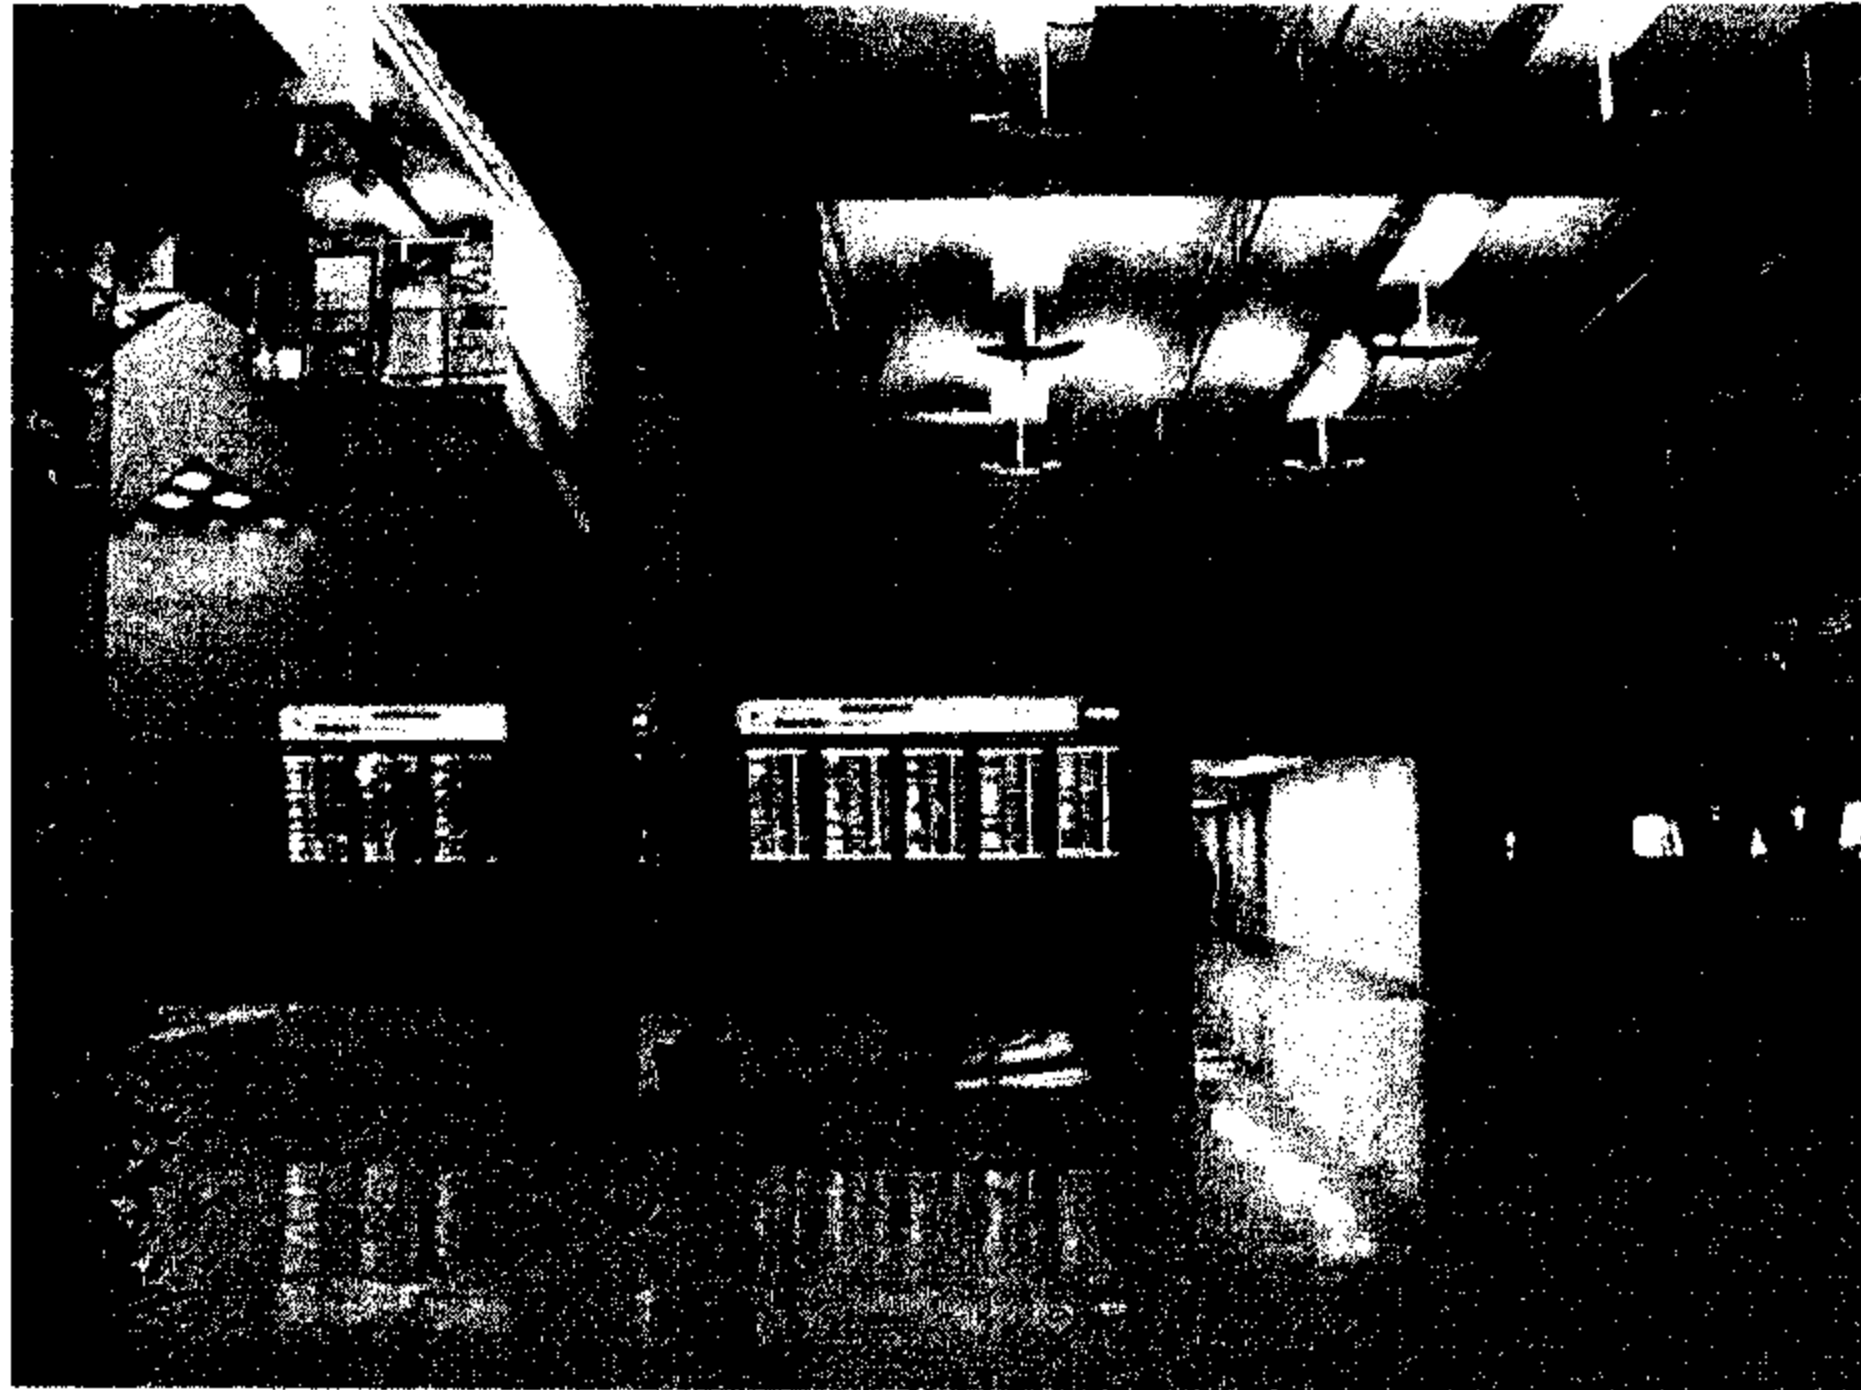
รูปที่ ๘ แสดงการปรับปรุงห้องน้ำพนักงานเป็นห้องน้ำทั่วไป

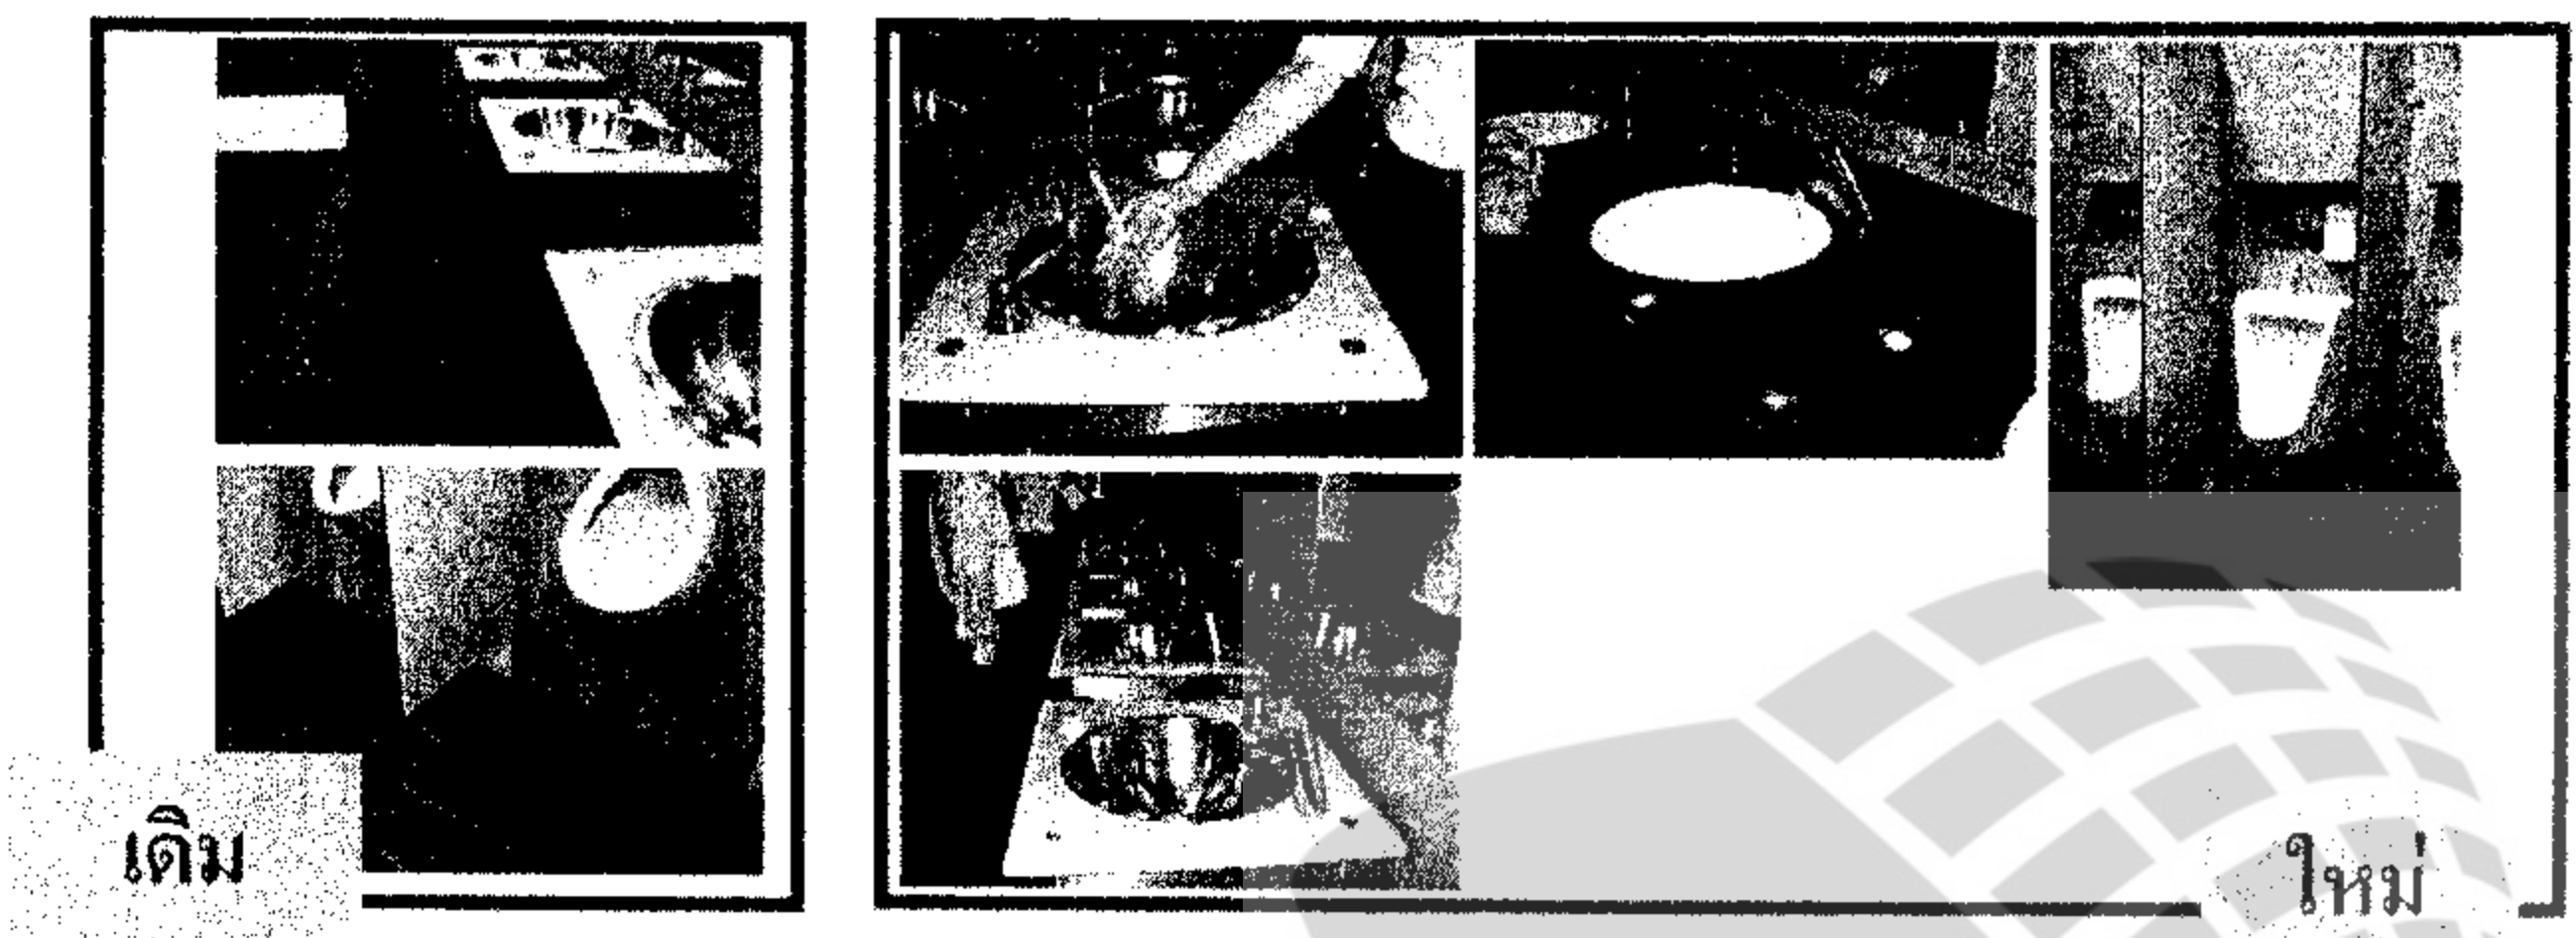
รูปที่ ๙ แสดงการเปลี่ยนสุขภัณฑ์ในห้องน้ำ

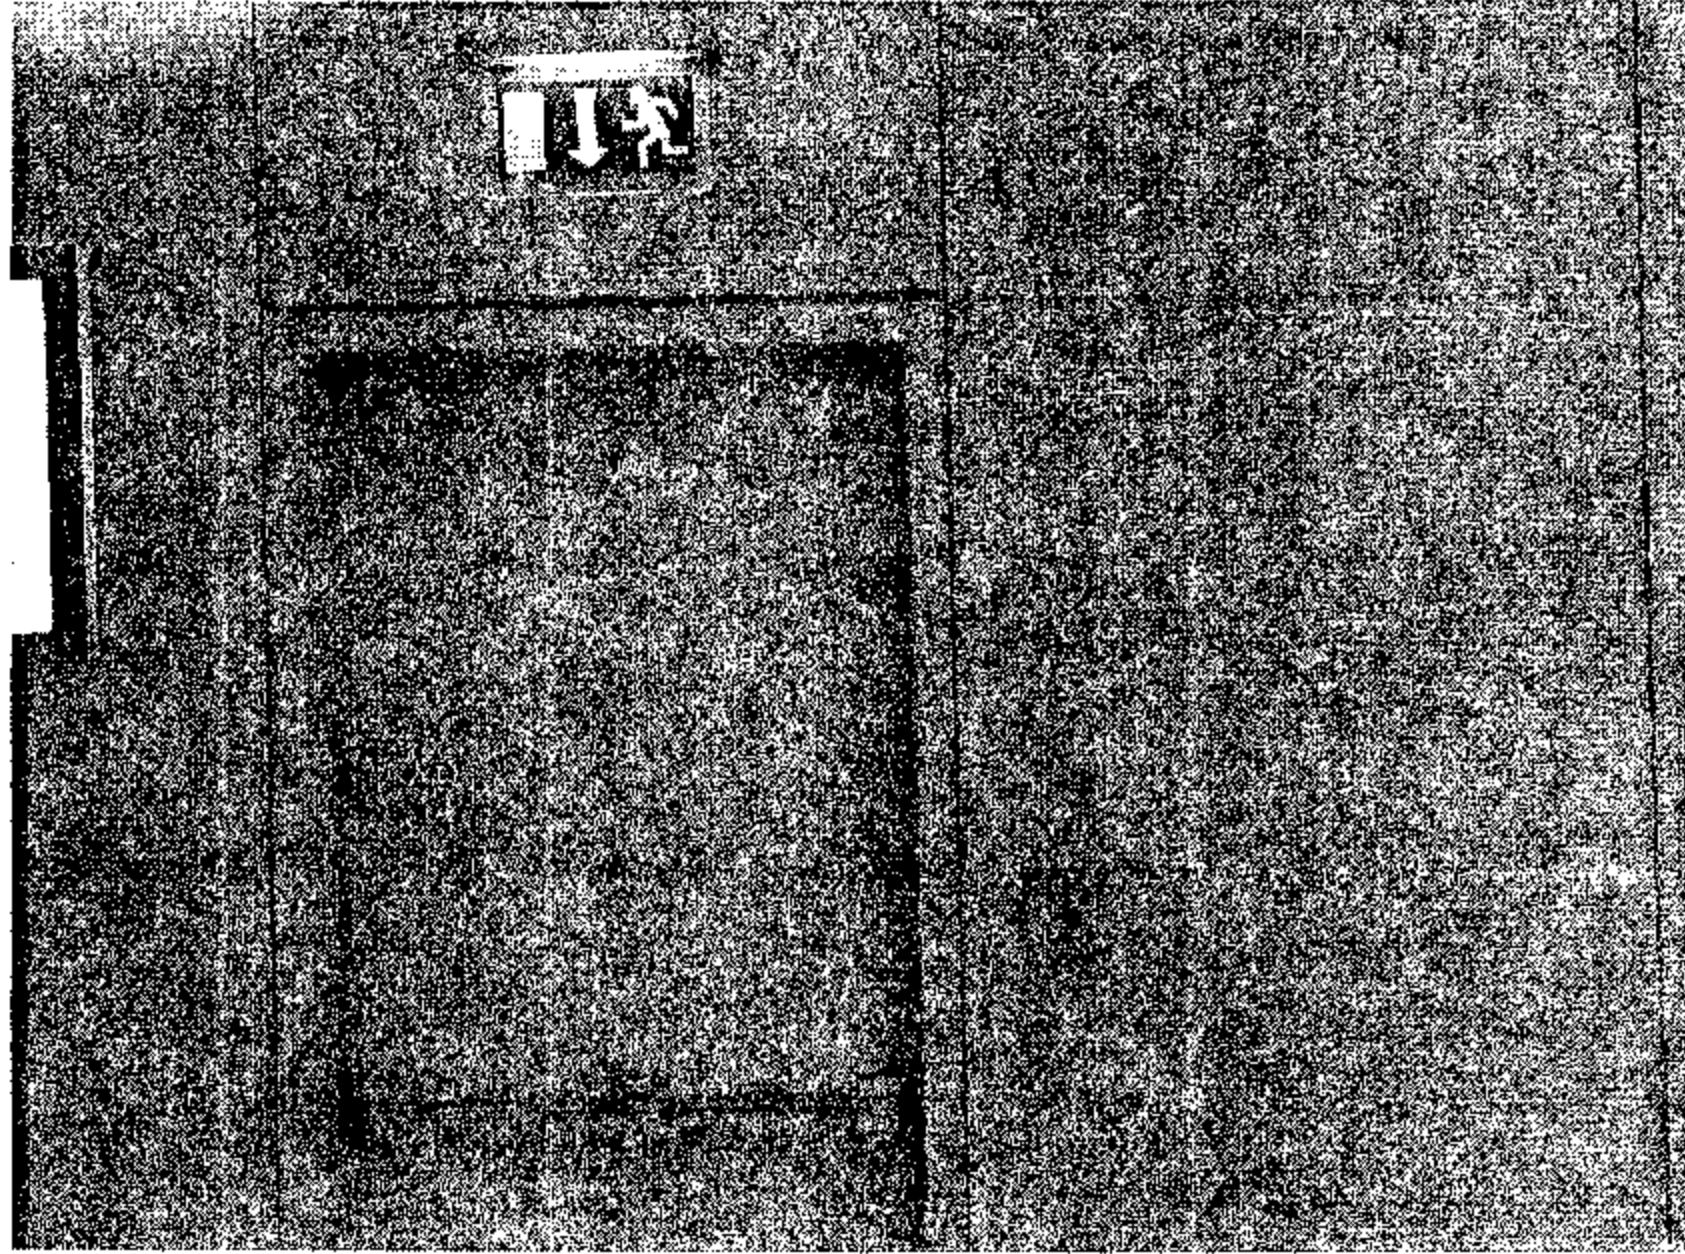
๒.๔.๒.๒ ประตูฉุกเฉินบางจุดในอาคารผู้โดยสารจะสามารถเปิดประตูได้โดยใช้การ Scan บัตรเจ้าหน้าที่ และเมื่อตรวจสอบการเปิดประตูหนีไฟ โดยการใช้บัตร Scan พบว่า ในบางครั้งและบางจุดไม่สามารถเปิดประตูได้ รวมทั้งในบางประตูไม่มีที่ Scan บัตร (รูปที่ ๕-๖) หากมีข้อขัดข้องดังกล่าว จะเกิดความสูญเสียทั้งชีวิตและทรัพย์สินค่อนข้างมากในกรณีเกิดเพลิงไหม้

รูปที่ ๖ - ๗ แสดงประตูหนีไฟซึ่งไม่มีที่ Scan บัตรเพื่อเปิดประตู

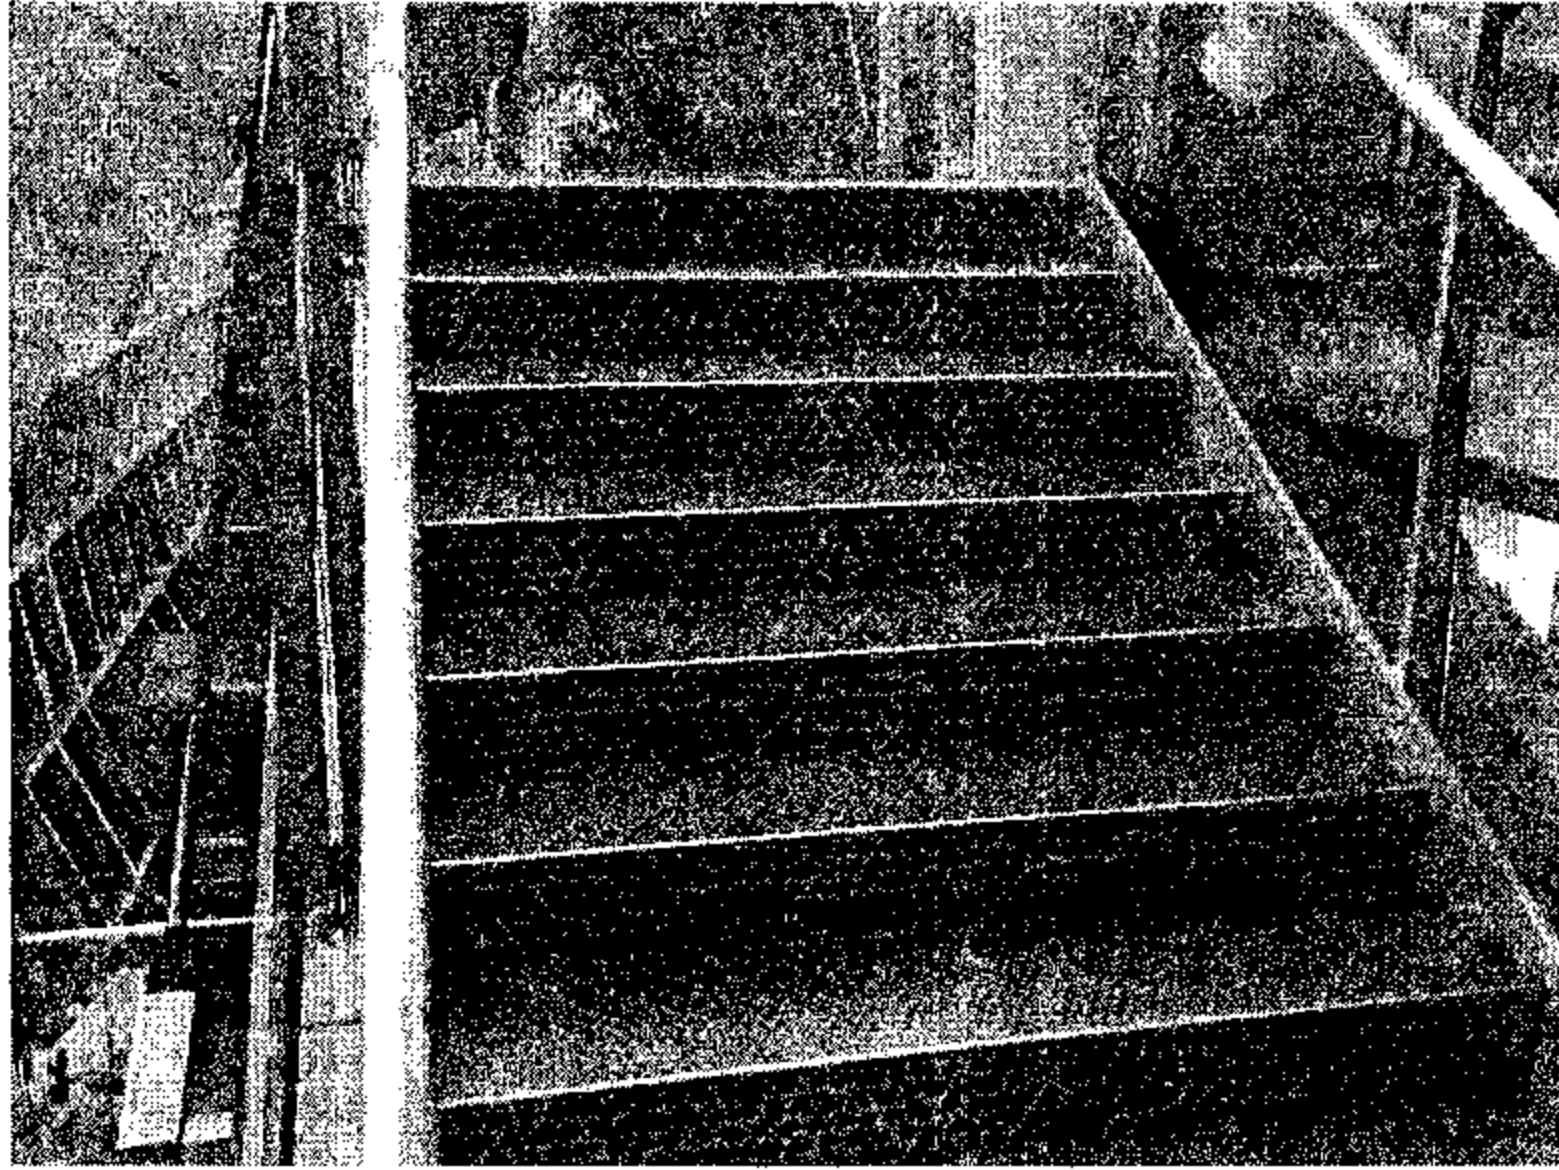
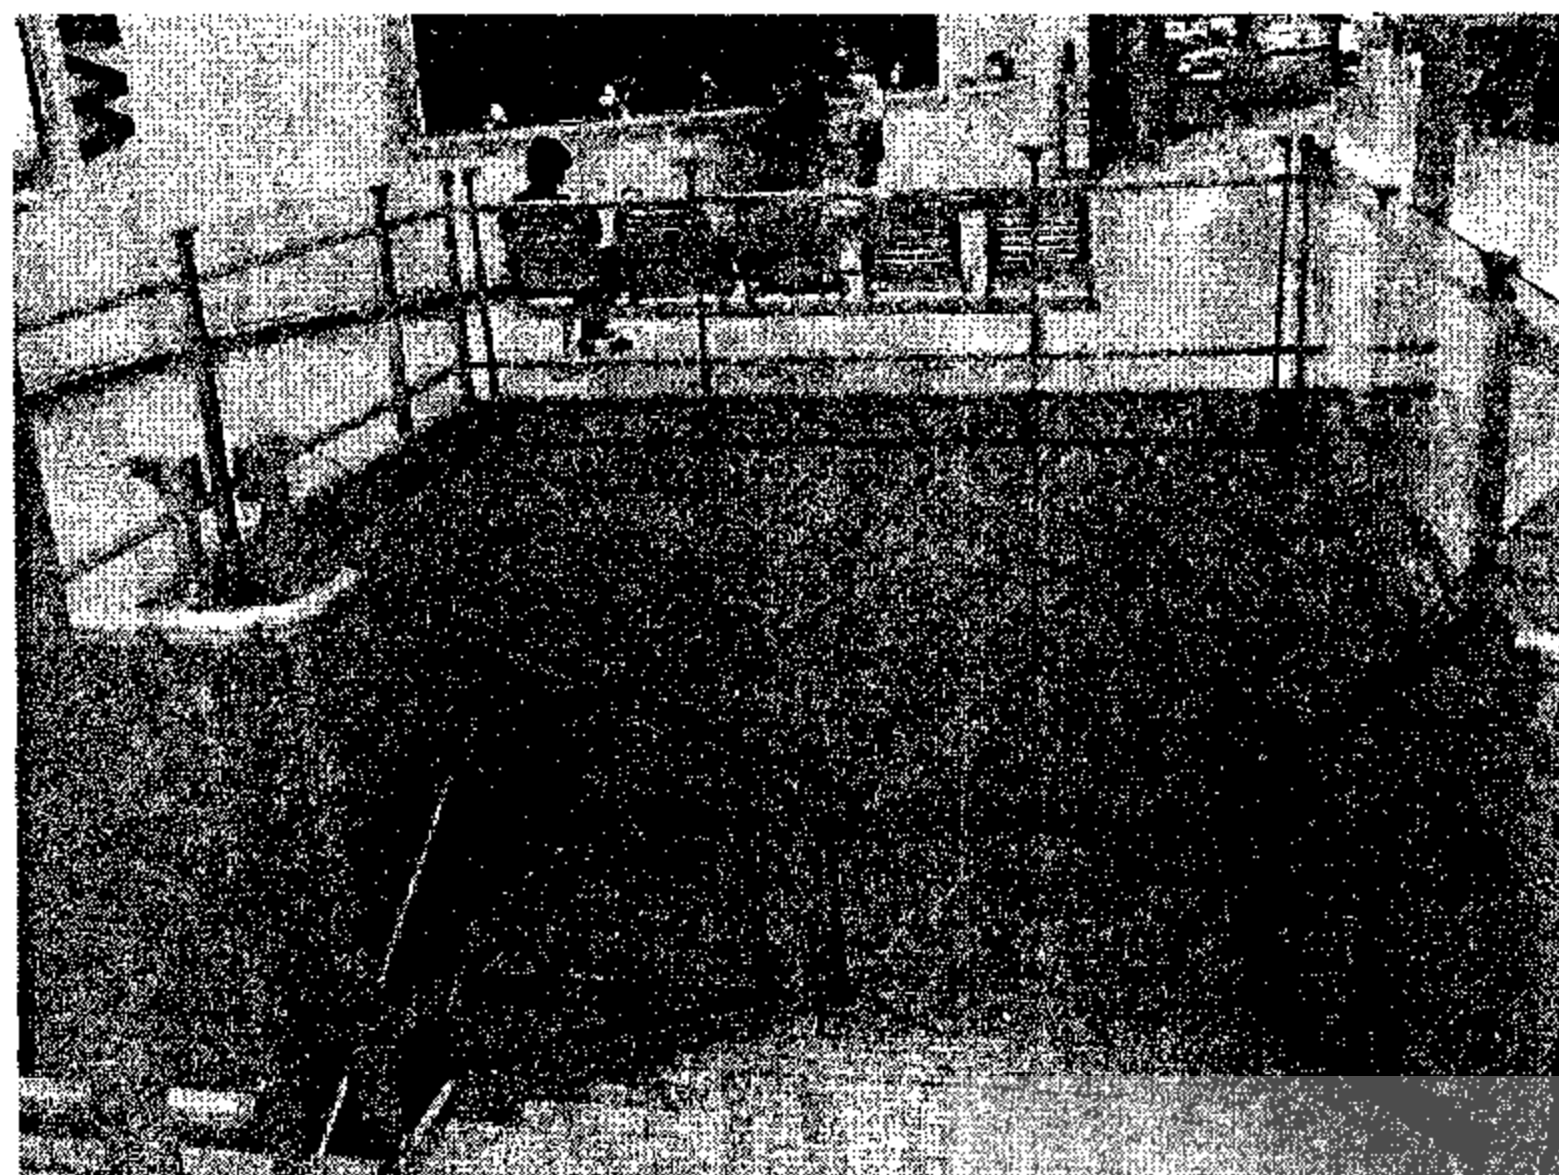
๒.๔.๒.๓ ช่องทางหนีไฟภายในอาคารผู้โดยสาร บันไดและราวบันไดทำด้วยวัสดุประเภทโลหะ ทำให้เมื่อต้องใช้ช่องทางดังกล่าวกรณีเกิดเพลิงไหม้ จะกระทำได้อลำบาก เนื่องจากวัสดุดังกล่าวอาจจะมีอุณหภูมิที่สูงขึ้นกว่าปกติในขณะเกิดเพลิงไหม้ (รูปที่ ๘ - ๙)

รูปที่ ๘-๙ แสดงบันไดหนีไฟที่ทำด้วยวัสดุประเภทโลหะ

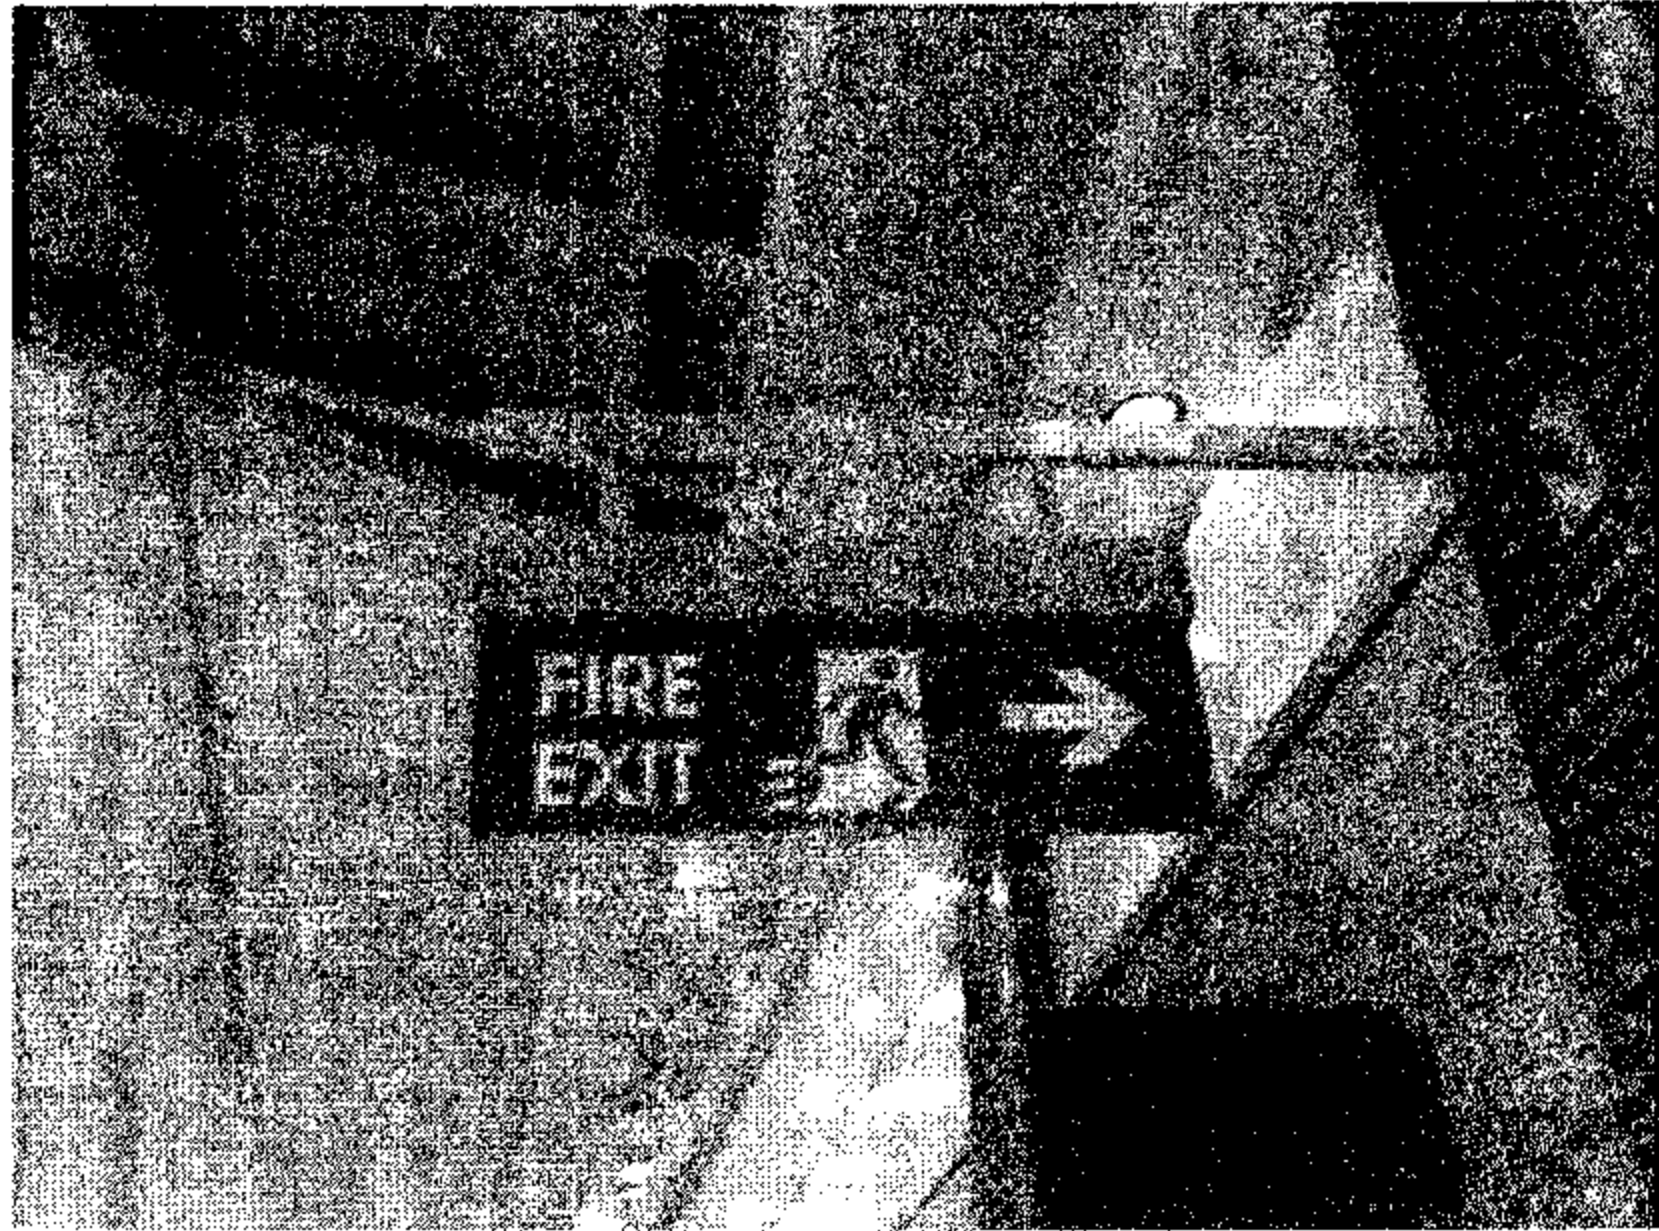
๒.๔.๓ ป้ายแสดงทางหนีไฟบางจุด ไม่มีการต่อไฟฟ้าฉุกเฉิน (Emergency Line) เข้ากล่องแสดงสัญลักษณ์ ทำให้สังเกตเห็นไม่ชัดเจน กรณีเกิดเพลิงไหม้ ในขณะต้องทำการตัดกระแสไฟฟ้า (รูปที่ ๑๐) โดยเฉพาะอย่างยิ่งในเวลากลางคืน รวมทั้งระบบไฟฟ้าฉุกเฉินในบางพื้นที่ ไม่สามารถส่องสว่าง ในบริเวณที่จำเป็นต้องใช้งานในกรณีมีการอพยพหนีภัยได้ด้วย

รูปที่ ๑๐ แสดงป้ายช่องทางหนีไฟที่ยังไม่ต่อกระแสไฟฟ้า

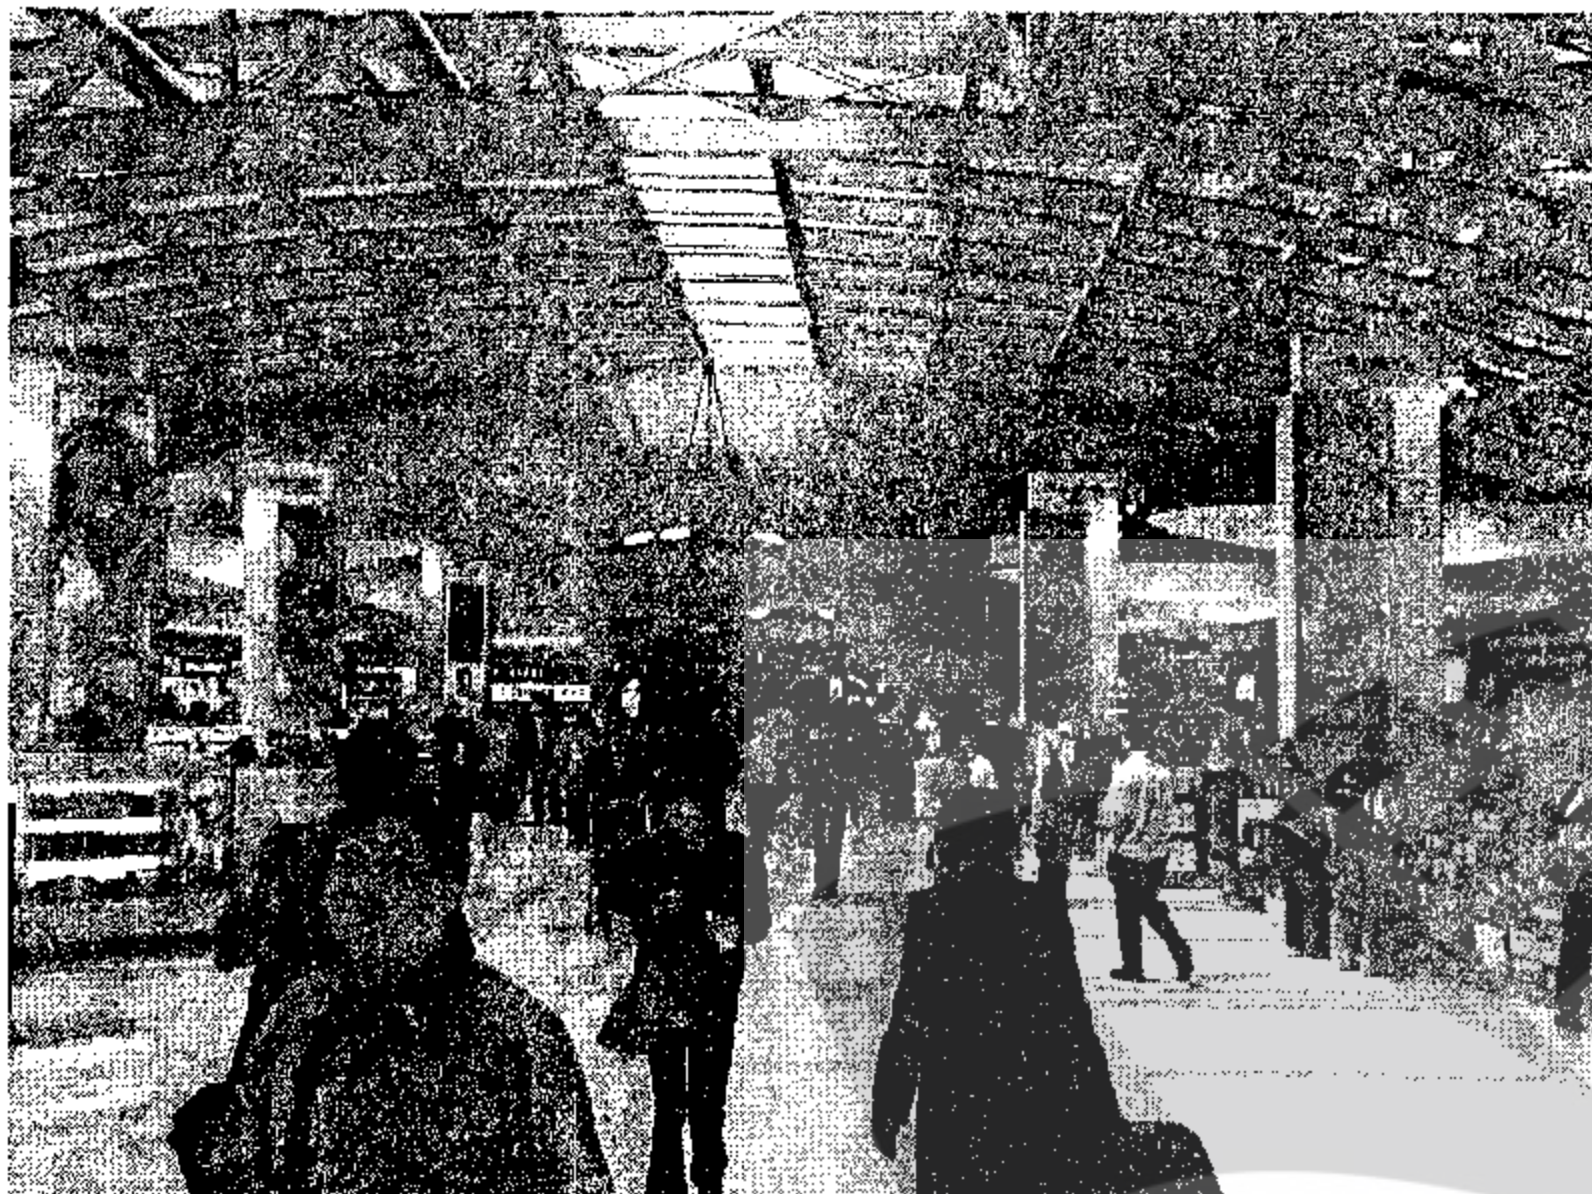
๒.๔.๔ ช่องทางเดินไม่มีการติดตั้งป้ายแสดงทางหนีไฟ ทำให้ไม่ทราบช่องทางหนีไฟ (รูปที่ ๑๑- ๑๓)

รูปที่ ๑๑ แสดงช่องทางเดินซึ่งไม่มีป้ายแสดงทางหนีไฟ

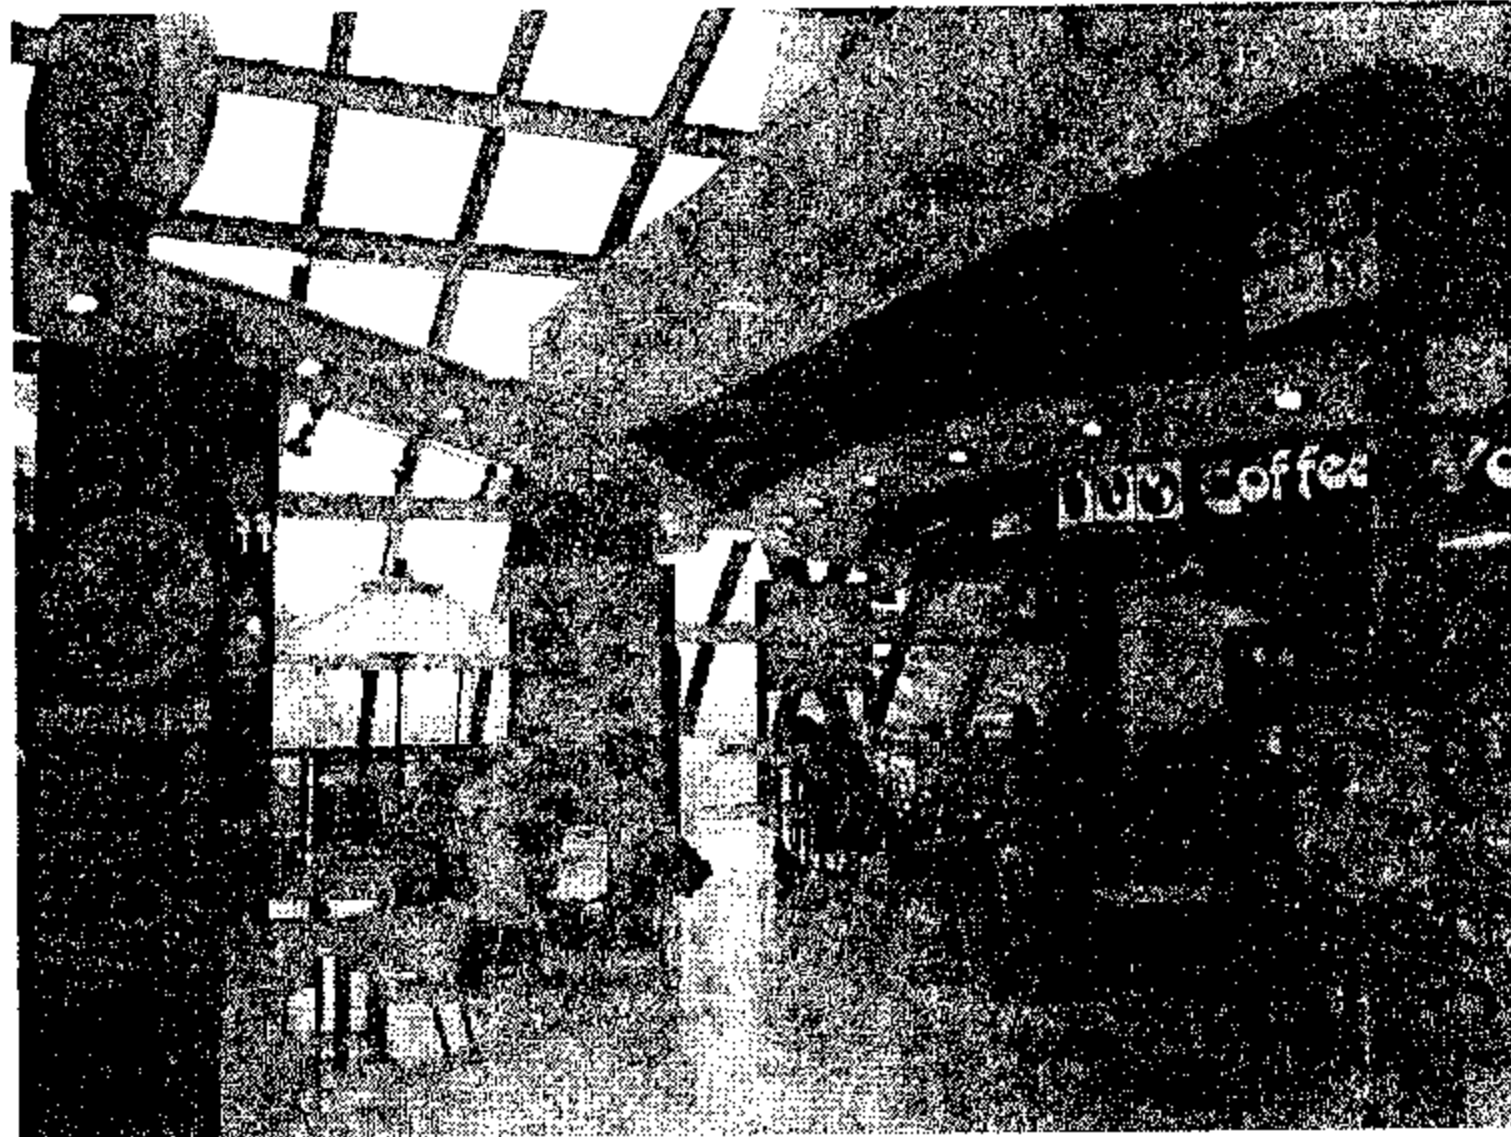
๒.๔.๕.๒ การตั้งร้านกีดขวางช่องทางหนีไฟ (รูปที่ ๑๕)

รูปที่ ๑๕ แสดงการตั้งร้านกีดขวางช่องทางหนีไฟ

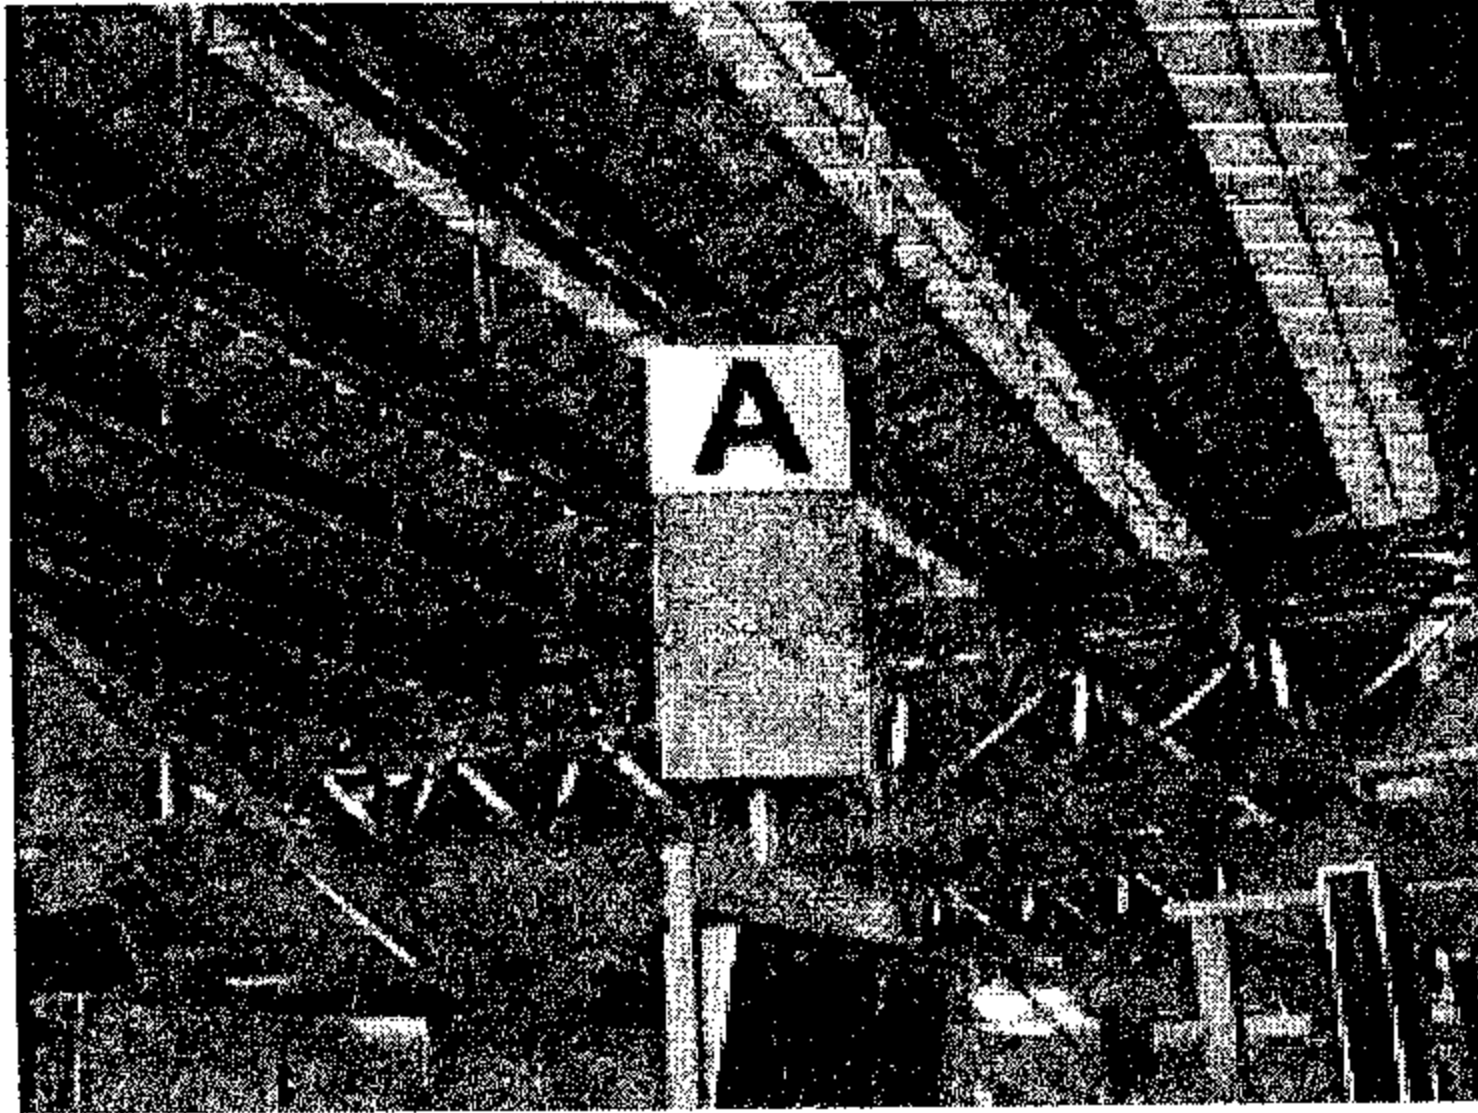
ป้ายตารางการบินซึ่งแสดงเที่ยวบินของสายการบินต่าง ๆ ในบริเวณอาคารผู้โดยสารขาออกมีขนาดเล็ก สัญลักษณ์ ตัวหนังสือ และตัวเลขแสดงเวลามีขนาดเล็กมาก ผู้โดยสารต้องเข้าไปยืนมุงอ่านป้ายในระยะใกล้ ทำให้เกิดความแออัดในบริเวณที่ติดตั้งป้ายตามจุดต่าง ๆ ซึ่งกีดขวางการสัญจรของผู้โดยสารอื่น ๆ ตามภาพถ่ายด้านล่าง

รูปที่ ๑ และ ๒ แสดงลักษณะป้ายตารางการบินและตำแหน่งที่ติดตั้ง

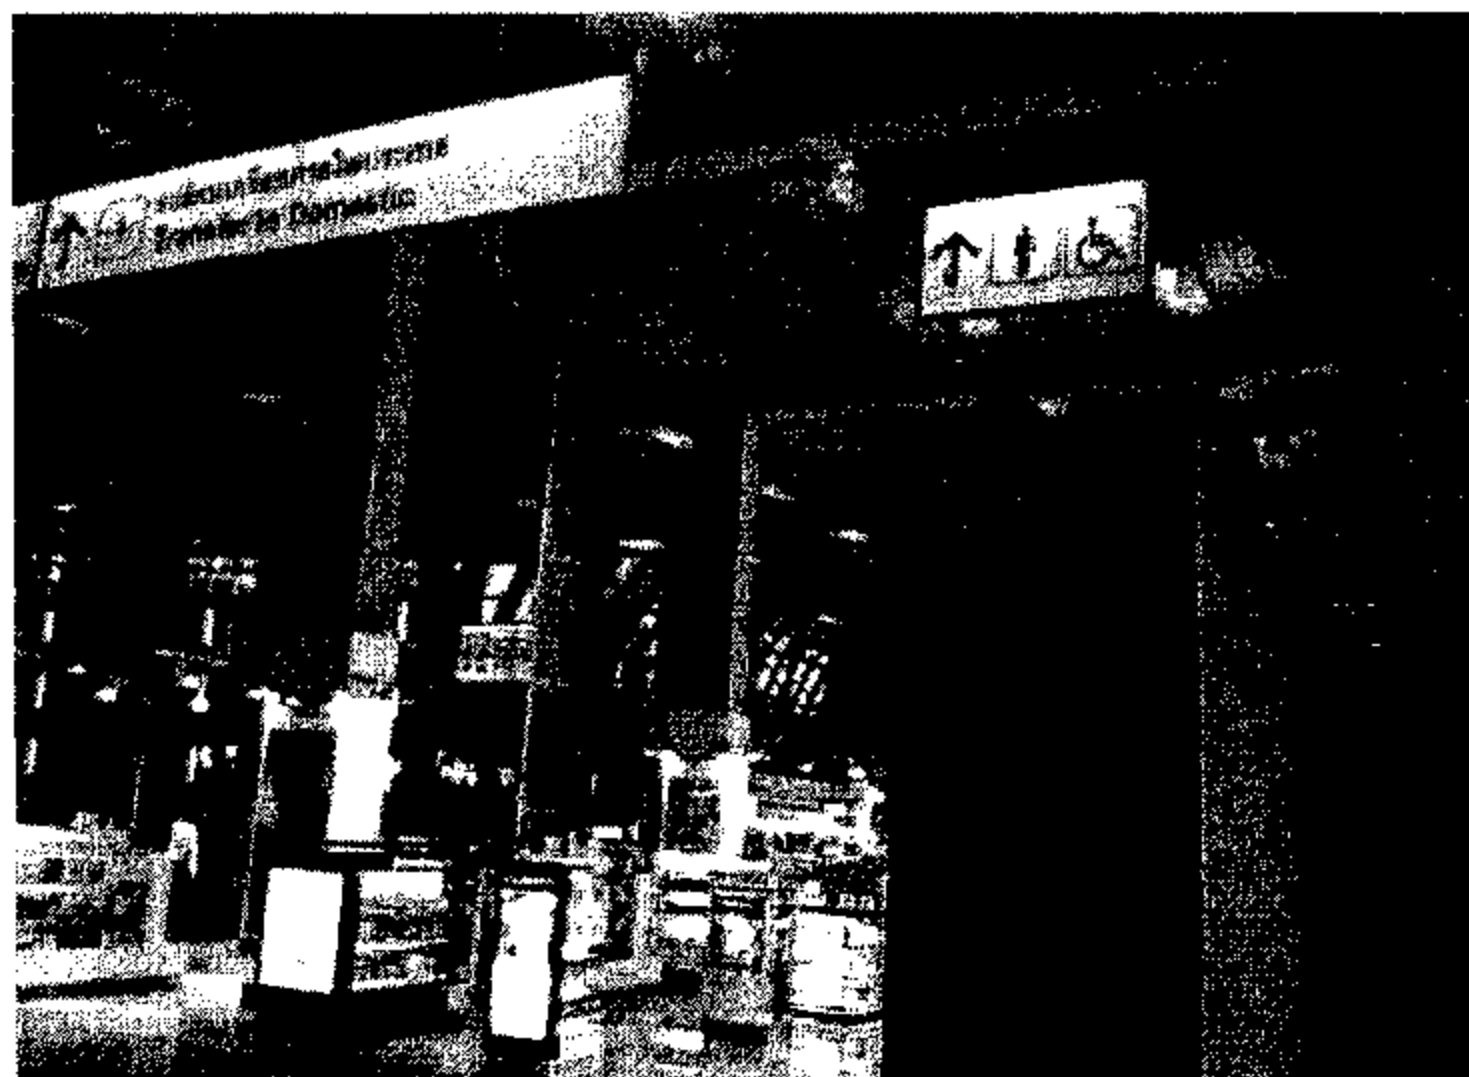
๒.๖.๒.๑ ร้านขายสินค้าปลอดภาษีของบริษัท คิง เพาเวอร์ อินเตอร์เนชั่นแนล จำกัด ในบริเวณผู้โดยสารขาเข้าชั้น ๒ นั้น มีร้านขายสินค้าปลอดภาษีของบริษัท คิง เพาเวอร์ อินเตอร์เนชั่นแนล จำกัด สร้างปิดบังห้องน้ำชายเต็มพื้นที่ ๑๐๐% จะมองเห็นแค่ป้ายห้องน้ำเท่านั้น แต่ห้องน้ำจะอยู่บริเวณด้านหลังของร้านค้า นอกจากจะกีดขวางทางเดินขาเข้าสำหรับผู้โดยสารที่จะเดินไปบริเวณตรวจคนเข้าเมืองแล้ว ห้องน้ำได้ถูกบังด้วยร้านค้าสินค้าปลอดภาษี ดังนั้นผู้โดยสารจะต้องเดินไปด้านหลังเพื่อใช้ห้องน้ำ ในกรณีไม่สังเกตผู้โดยสารอาจจะมองไม่เห็นห้องน้ำเลย

รูปที่ ๑๐ แสดงภาพร้านขายสินค้าปลอดภาษีที่สร้างบดบังทงเข้าห้องน้ำในอาคารผู้โดยสารขาเข้าชั้น ๒

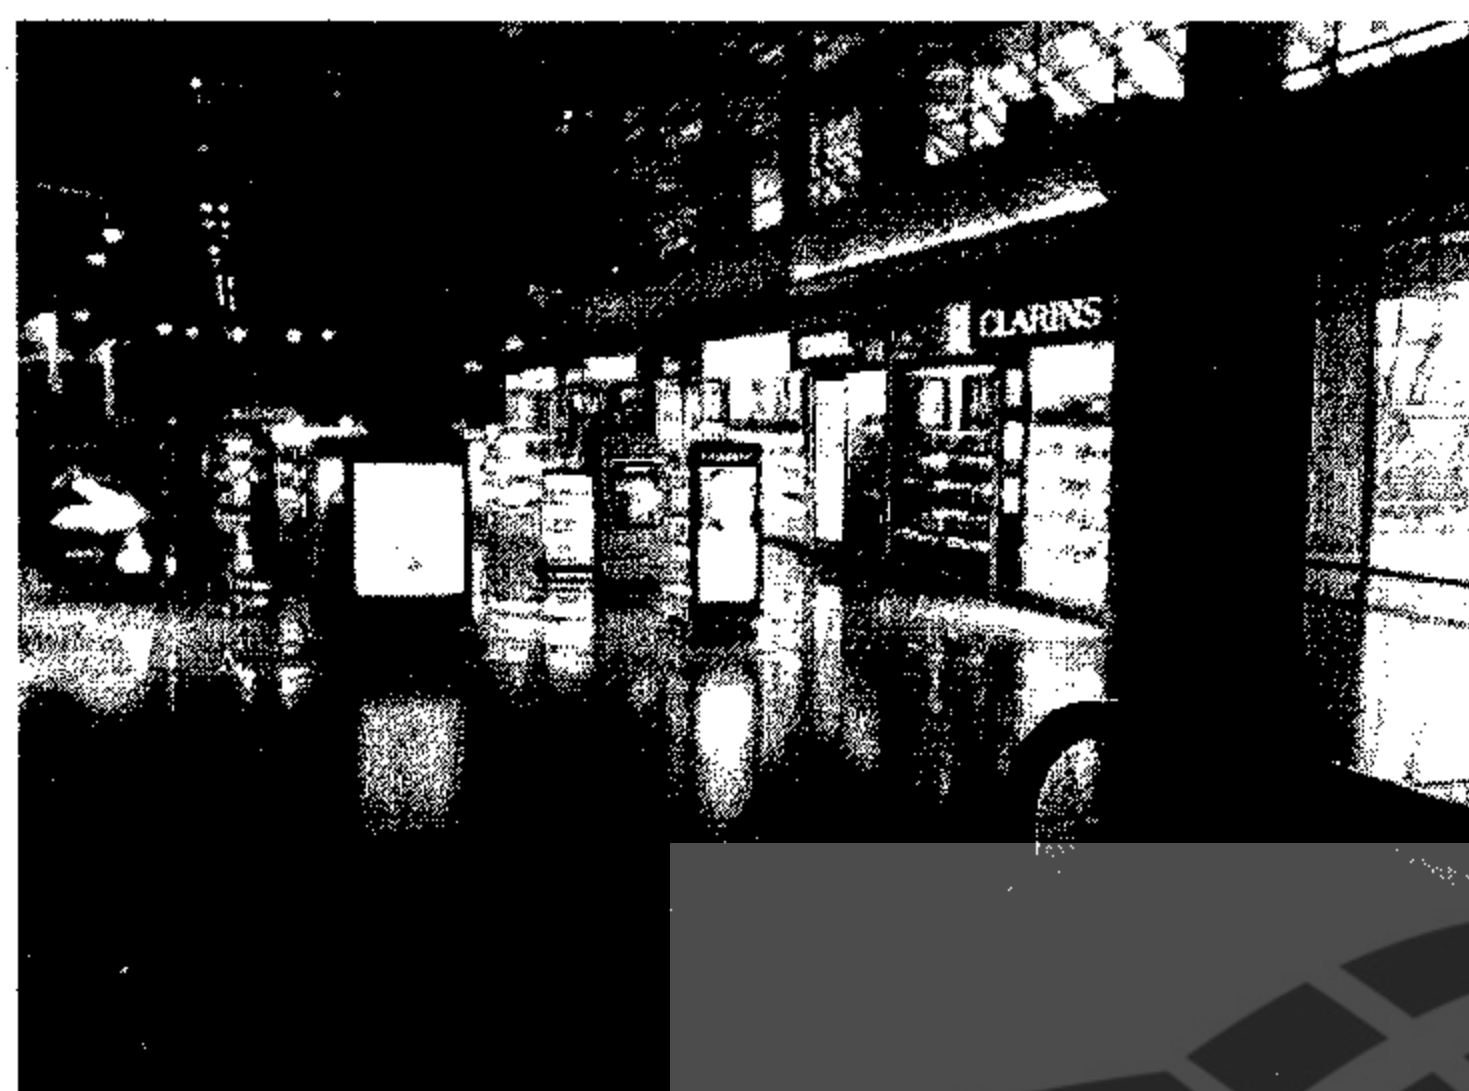
รูปที่ ๑๑ แสดงภาพร้านขายสินค้าปลอดภาษีที่สร้างบดบังทางเข้าห้องน้ำในอาคารผู้โดยสารขาเข้าชั้น ๒
