**คณะกรรมการวิสามัญศึกษาและ
ติดตามการแก้ไขปัญหาสนามบินสุวรรณภูมิ
ส่วนที่ ๒ (ฉบับแก้ไข)**

รายงานการพิจารณาศึกษา

คณะกรรมการวิสามัญศึกษาและติดตามการแก้ไขปัญหา

รายงานผลการพิจารณาศึกษาปัญหา
การรักษาความสะอาดและสภาพแวดล้อม
ภายในพื้นที่สนามบินสุวรรณภูมิ

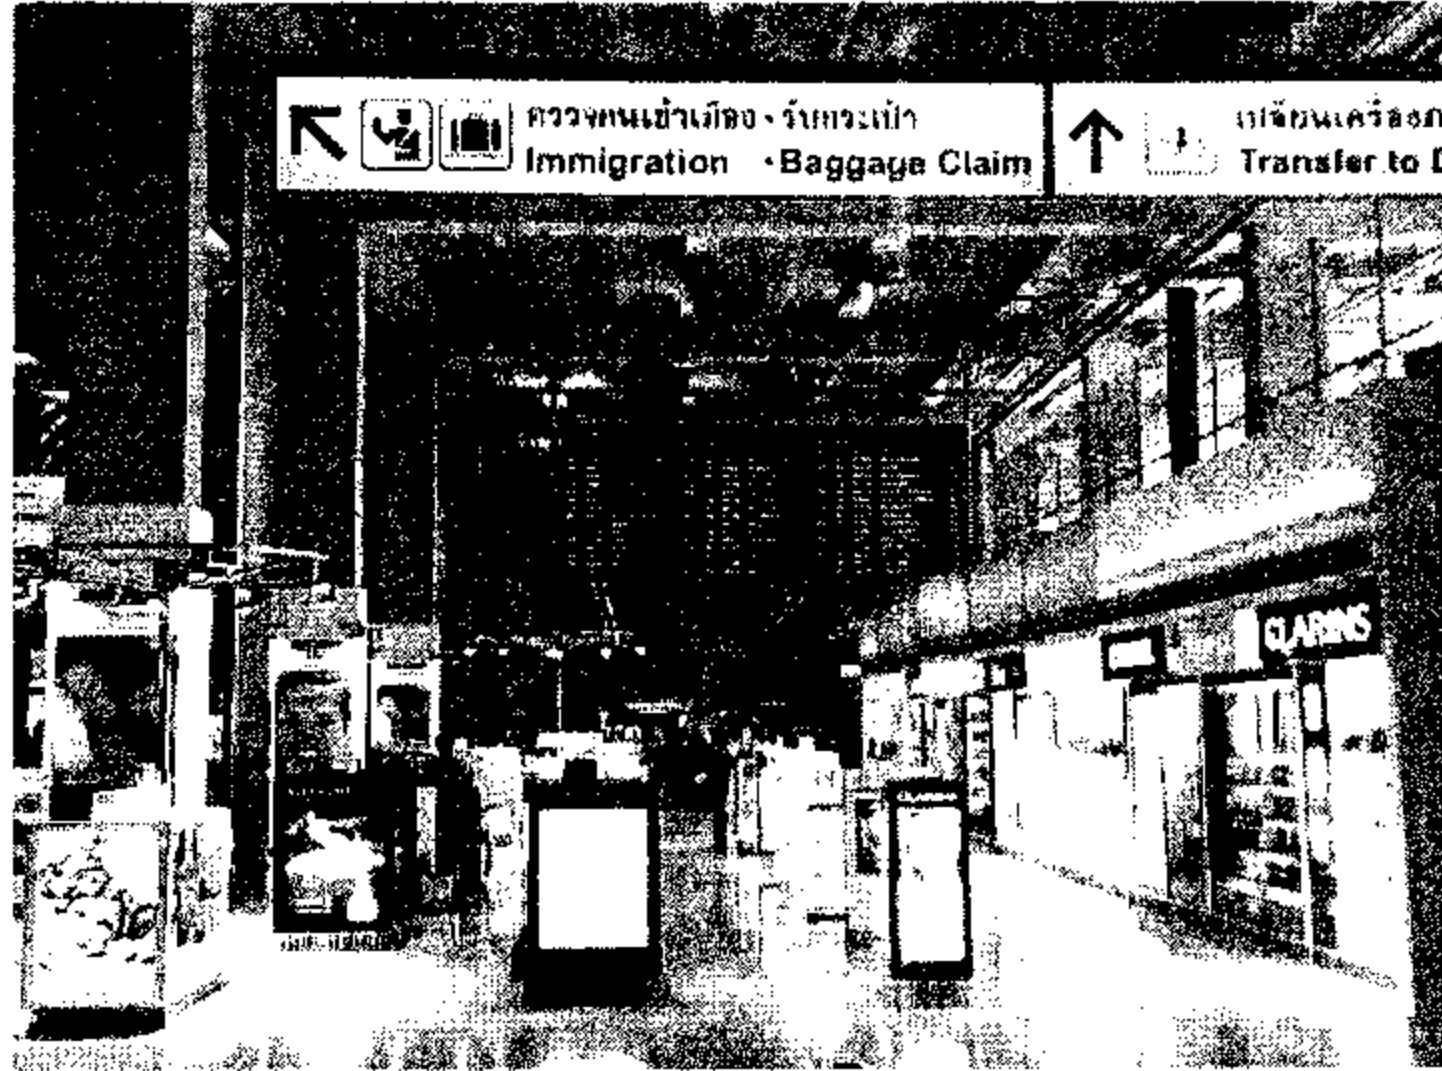
รูปที่ ๑๒ แสดงภาพร้านขายสินค้าปลอดภาษีที่สร้างบดบังทางเข้าห้องนำในอาคารผู้โดยสารขาเข้าชั้น ๒

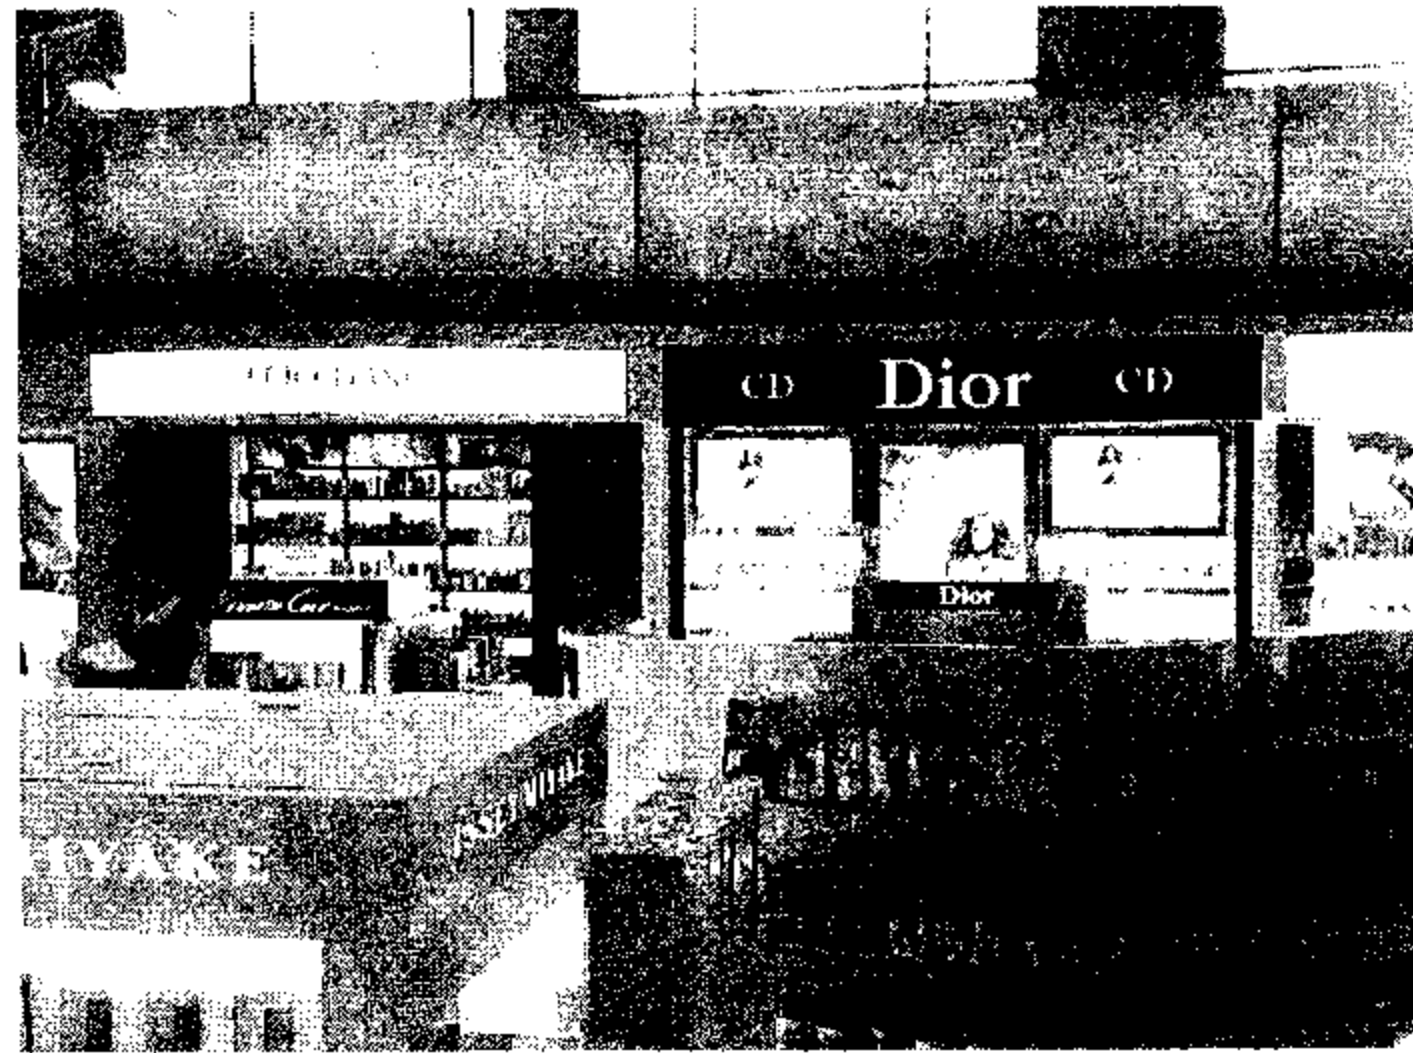
รูปที่ ๑๓ แสดงภาพร้านขายสินค้าปลอดภาษีที่สร้างบดบังทางเข้าห้องนำในอาคารผู้โดยสารขาเข้าชั้น ๒

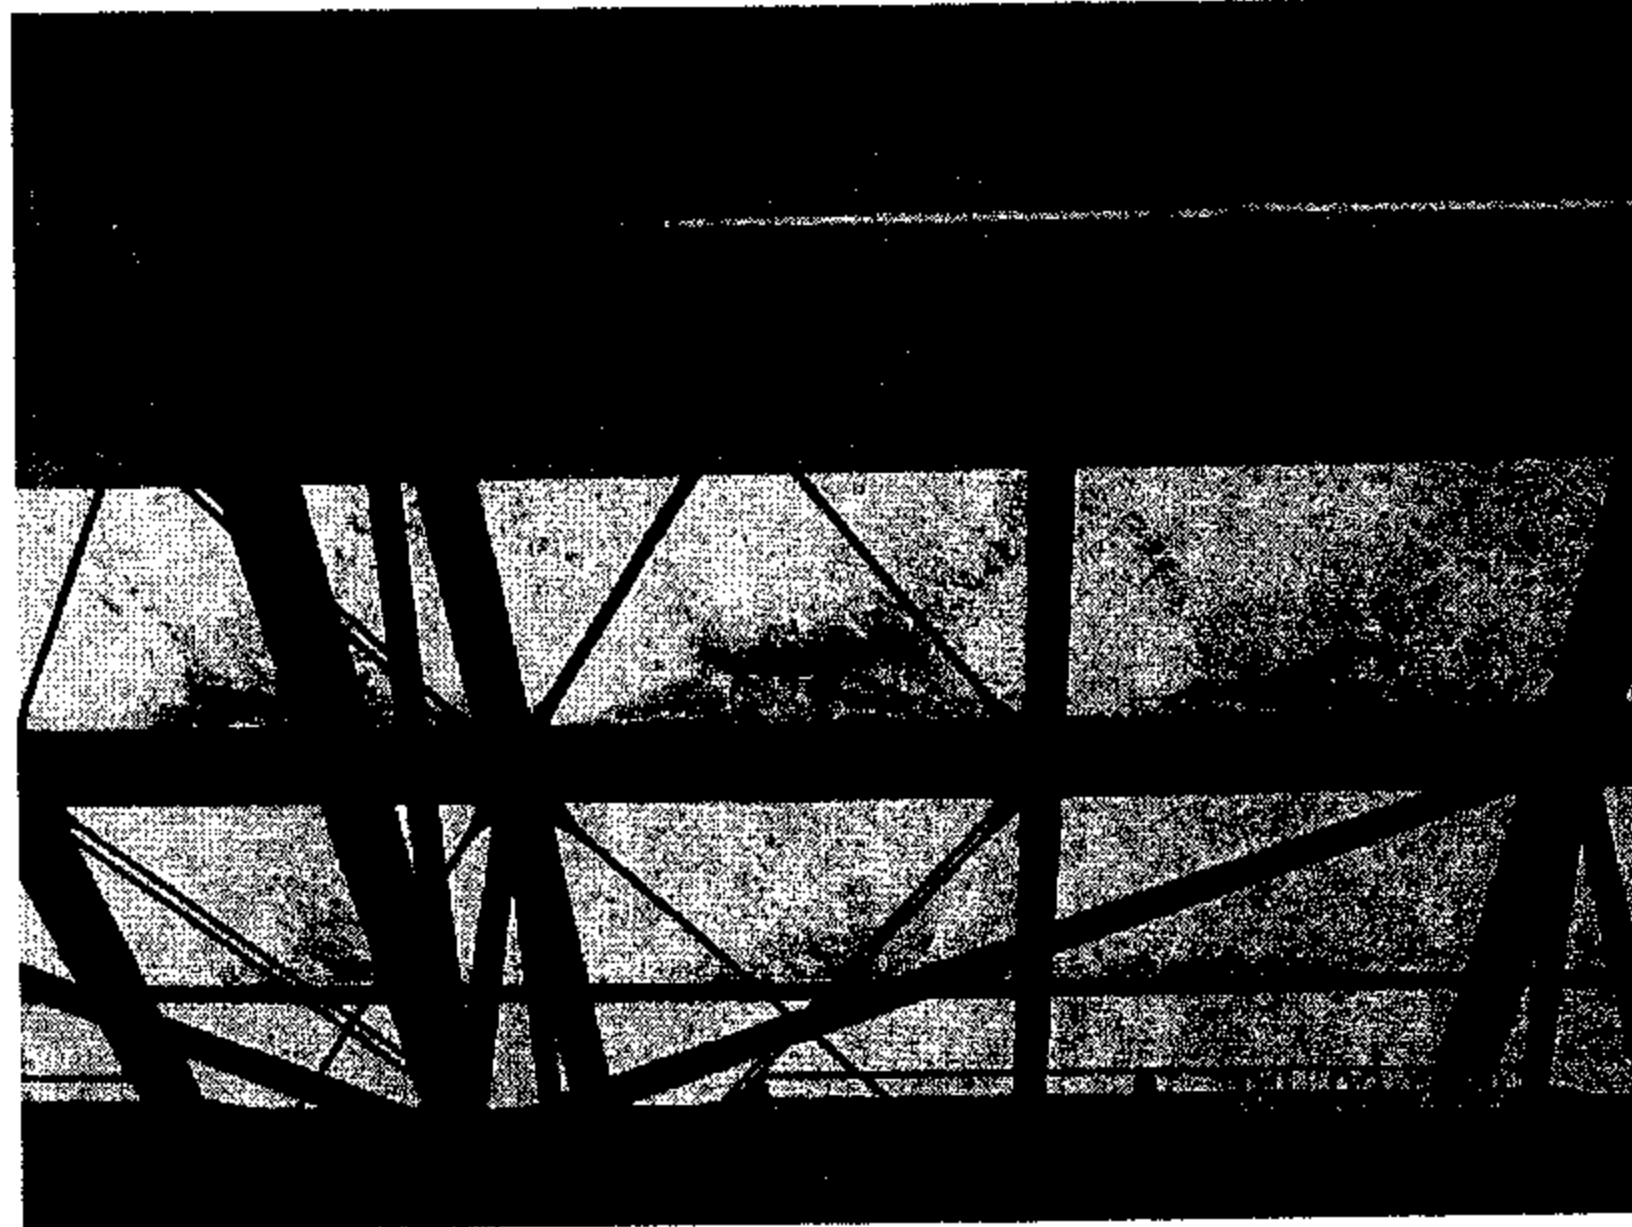
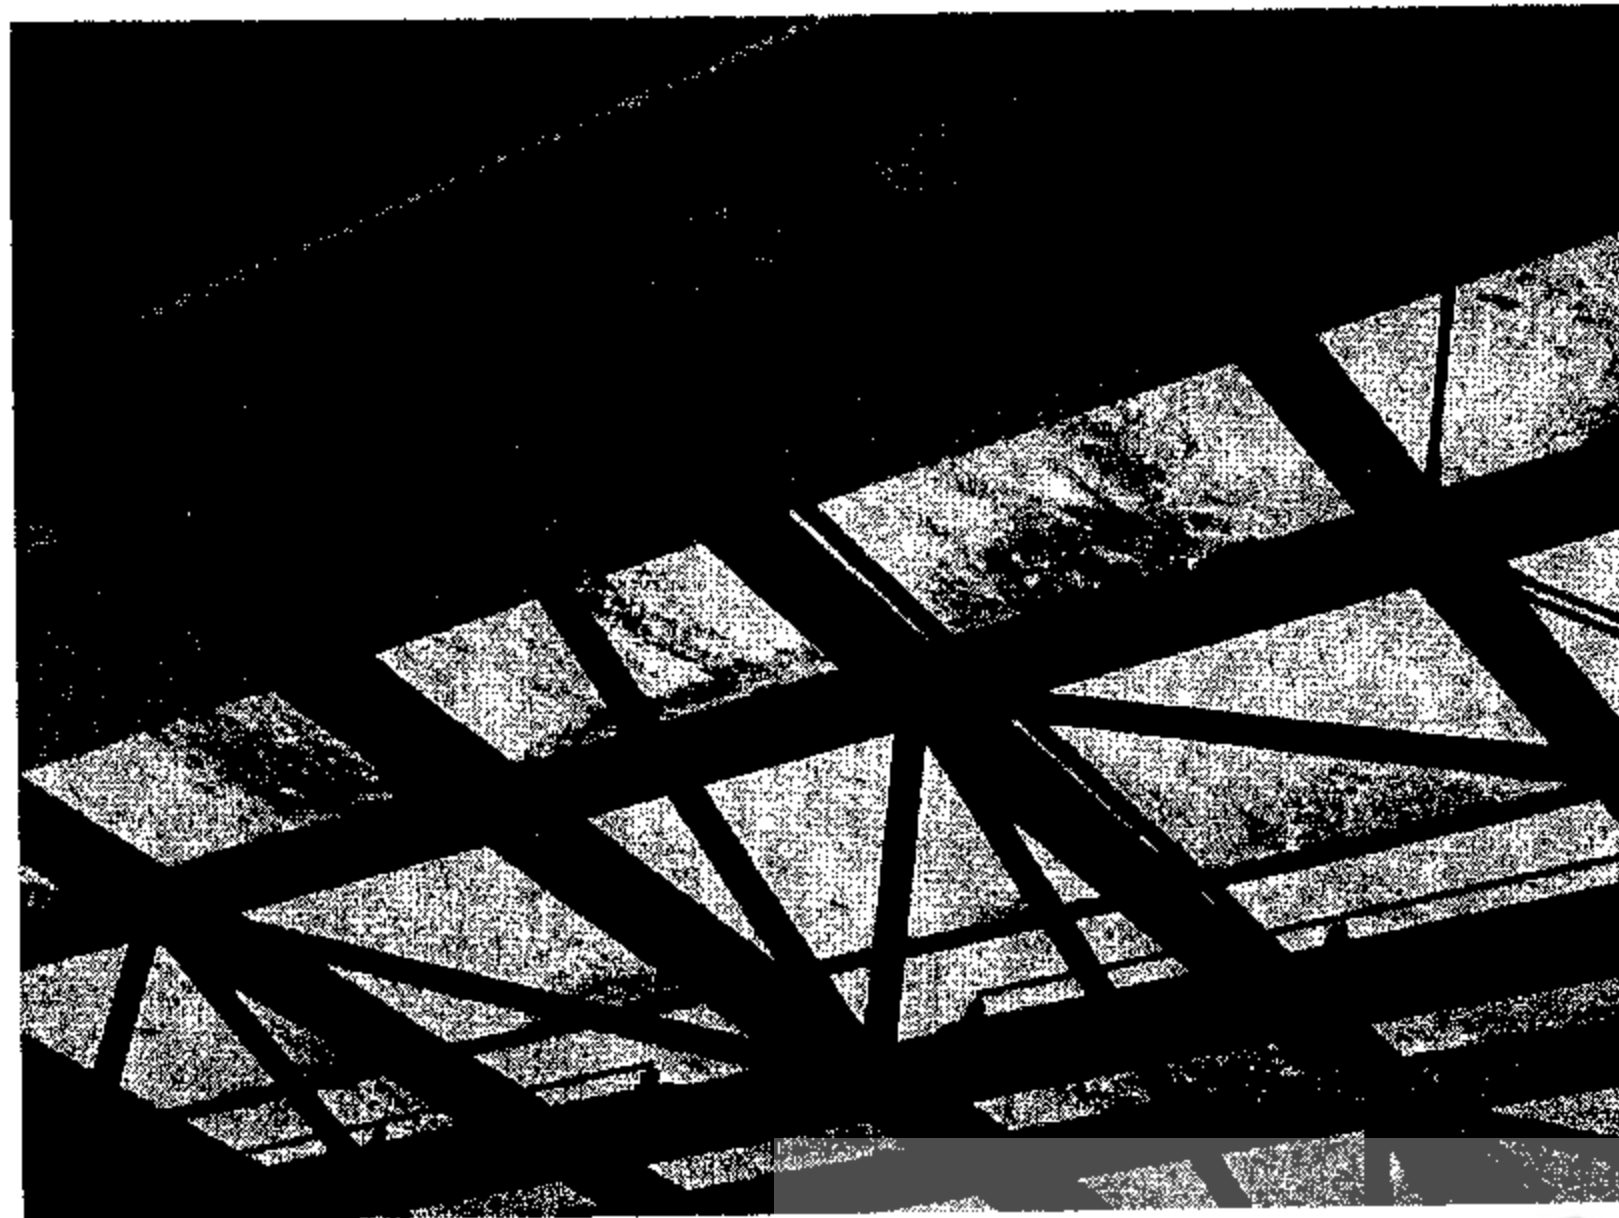
๒.๗.๑.๕ กระจกภายนอกอาคารสกปรก ได้รับแจ้งจากเจ้าหน้าที่ว่า บริษัทฯ ผู้รับจ้าง ได้ทำความสะอาดตามวงรอบแล้ว แต่เนื่องจากผู้รับจ้างก่อสร้างอาคารยังทำการซ่อมปรับปรุงหลังคาไม่แล้วเสร็จ เป็นเหตุให้กระจกภายนอกอาคารยังสกปรกอยู่ และยังไม่ได้รับมอบเครื่องมือทำความสะอาด กระจกจากผู้รับจ้างก่อสร้างอาคาร

รูปที่ ๗-๘ แสดงหลังคาภายนอกสะสมความสกปรก
