กรมทรัพยากรน้ำ

สรุปแผนงาน/โครงการให้ความช่วยเหลือฟื้นฟูเยียวยาความเสียหายจากอุทกภัย
งบประมาณรายจ่ายประจำปีงบประมาณ พ.ศ. 2554 (รายจ่ายเพิ่มเติม)

กรมทรัพยากรน้ำ กระทรวงทรัพยากรธรรมชาติและสิ่งแวดล้อม

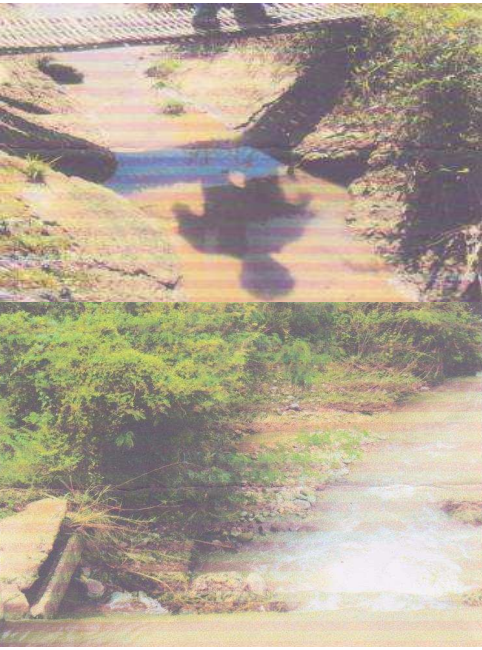
ที่	ชื่อโครงการ	พื้นที่ดำเนินการ			สภาพความเสียหายและ รายการซ่อมปรับปรุง	งบประมาณ (ล้านบาท)	ภาพประกอบ
		ตำบล	อำเภอ	จังหวัด			
					รวม	167.2070	
1	ปรับปรุงซ่อมแซมฝายน้ำล้นเปือ	พระธาตุ	เชียงใหม่	น่าน	<p><u>สภาพความเสียหาย</u></p> <ol style="list-style-type: none"> 1. มีสภาพตื้นเขินและชำรุดเสียหายบางส่วน 2. ระบบส่งน้ำชำรุดเสียหาย <p><u>รายการซ่อมปรับปรุง</u></p> <ol style="list-style-type: none"> 1. ขุดลอกตะกอนหน้าฝายและหลังฝาย 2. ปรับปรุงและเปลี่ยนประตูระบายน้ำ 3. งานหินเรียงหน้าอาคารฝายน้ำล้นและท้ายน้ำ 4. ปรับปรุงระบบส่งน้ำ 	3.8000

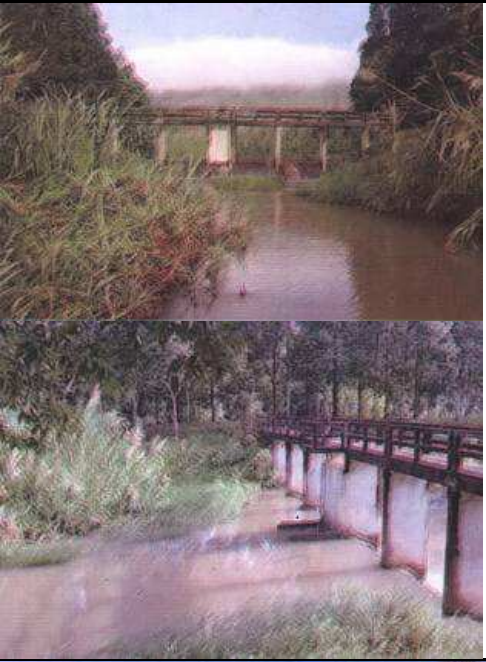
ที่	ชื่อโครงการ	พื้นที่ดำเนินการ			สภาพความเสียหายและ รายการซ่อมปรับปรุง	งบประมาณ (ล้านบาท)	ภาพประกอบ
		ตำบล	อำเภอ	จังหวัด			
2	ปรับปรุงซ่อมแซมฝายน้ำล้น บ้านห้วยทรายงาม	ห้วยปริก	ฉวาง	นครศรีธรรม ราช	<u>สภาพความเสียหาย</u> 1. มีสภาพตื้นเขินและชำรุดเสียหายบางส่วน <u>รายการซ่อมปรับปรุง</u> 1. งานดินขุดด้วยเครื่องจักร, งานดินบดอัดแน่น 2. งานลูกรังบดอัดแน่น 3. ปรับปรุงและเปลี่ยนแปลงบานประตูระบาย น้ำและรอกโซ่ 4. งานหินเรียงหน้าอาคารฝายน้ำล้นและทำยน้ำ	4.5820

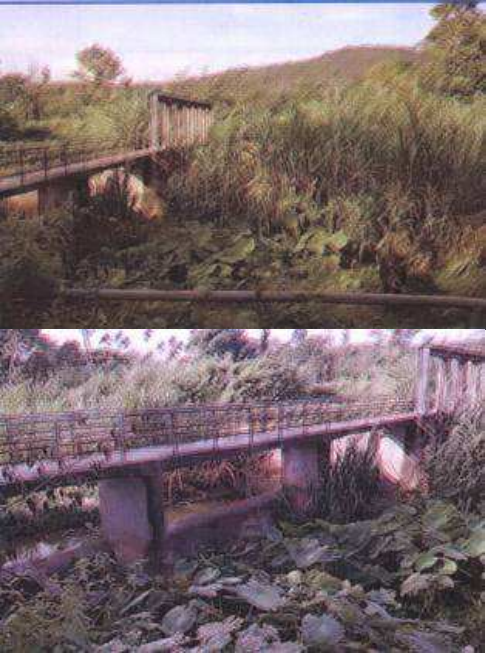
3	ปรับปรุงซ่อมแซมฝายน้ำล้น คลองกะเปียด	ห้วยปริก	ฉวาง	นครศรีธรรม ราช	<u>สภาพความเสียหาย</u> 1. มีสภาพตื้นเขินและชำรุดเสียหายบางส่วน <u>รายการซ่อมปรับปรุง</u> 1. งานดินขุดด้วยเครื่องจักร, งานดินบดอัดแน่น 2. งานลูกรังบดอัดแน่น 3. งานเปลี่ยนแปลงบานประตูระบายน้ำและรอกโซ่ 4. งานหินเรียงหน้าอาคารฝายน้ำล้นและทำยน้ำ	4.5820

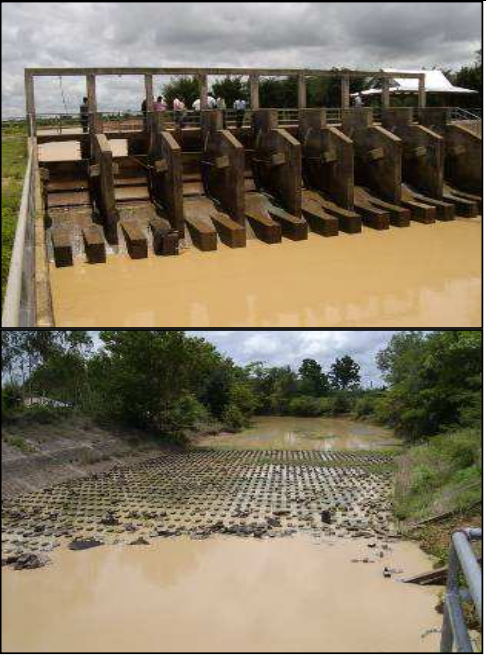
ที่	ชื่อโครงการ	พื้นที่ดำเนินการ			สภาพความเสียหายและ รายการซ่อมปรับปรุง	งบประมาณ (ล้านบาท)	ภาพประกอบ
		ตำบล	อำเภอ	จังหวัด			
8	ปรับปรุงซ่อมแซมฝายห้วยจำ เรียง	กระเทียม	สังขะ	สุรินทร์	<p>สภาพความเสียหาย</p> <p>1. บานประตูระบายน้ำ หินเรียงด้านท้ายน้ำและ เหนือน้ำ ประตูปากคลองส่งน้ำ คลองส่งน้ำและ อาคารประกอบมีความชำรุดเสียหาย</p> <p>รายการซ่อมปรับปรุง</p> <p>1. ปรับปรุงคันฝายโดยการเรียงหินและลูกรัง หรือหินคลุก</p> <p>2. ขุดลอกด้านเหนือและท้ายฝาย</p> <p>3. ซ่อมแซมหินเรียงด้านเหนือและท้ายฝาย</p> <p>4. ซ่อมแซมบานประตูระบายน้ำพร้อมอุปกรณ์</p> <p>5. ซ่อมแซมประตูปากคลองส่งน้ำ</p> <p>6. ซ่อมแซมคลองส่งน้ำ</p> <p>7. เพิ่มเสาบอกระดับน้ำ</p> <p>8. เพิ่มจุดปล่อยน้ำเข้าตามแนวคันดินตัวฝาย</p>	17.0000

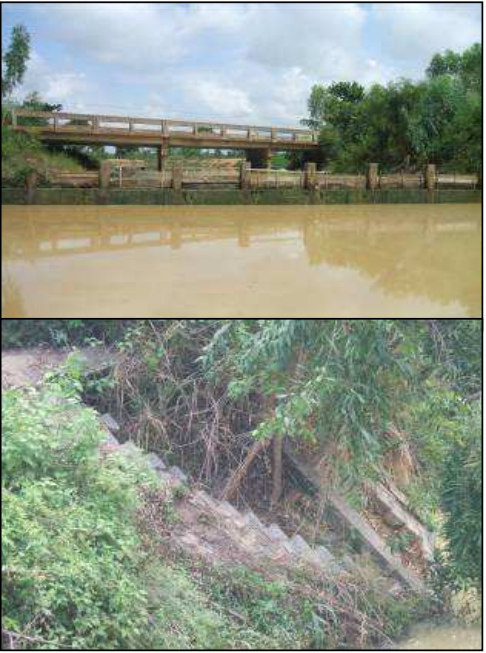
9	ปรับปรุงซ่อมแซมฝายน้ำล้นใต้ สะพานข้ามห้วยบ้านโนนเจริญ	โนนเจริญ	บ้านกรวด	บุรีรัมย์	<p>สภาพความเสียหาย</p> <p>1. ฝายตื้นเขินและวัชพืชปกคลุมหนาแน่น</p> <p>2. ท่อรับน้ำชำรุดเสียหายเป็นบางส่วน</p> <p>รายการซ่อมปรับปรุง</p> <p>1. ปรับปรุงขุดลอกตะกอนด้านหน้าฝาย</p> <p>2. ดินถมบดอัดแน่น</p> <p>3. เทพื้นคอนกรีตด้านข้าง</p> <p>4. ซ่อมสร้างตัวฝาย</p> <p>5. เรียงหินด้านข้างตลิ่ง</p> <p>6. ปลุกหญ้า</p>	18.0000

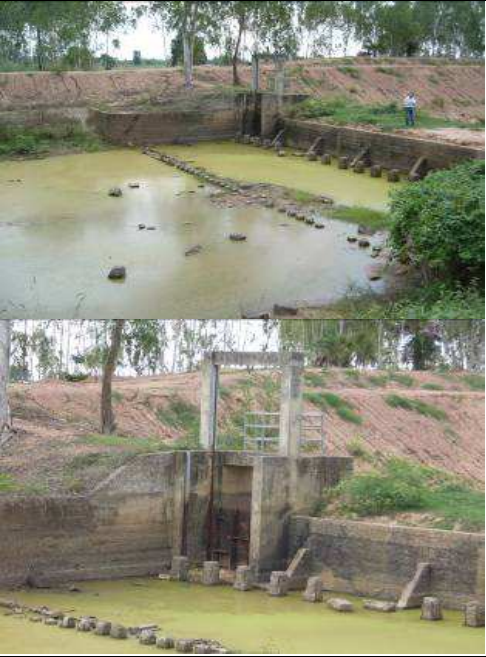
ที่	ชื่อโครงการ	พื้นที่ดำเนินการ			สภาพความเสียหายและ รายการซ่อมปรับปรุง	งบประมาณ (ล้านบาท)	ภาพประกอบ
		ตำบล	อำเภอ	จังหวัด			
10	ปรับปรุงซ่อมแซมฝายน้ำล้น หนองชาด	บ้านเหล่า	บ้านฝาง	ขอนแก่น	<u>สภาพความเสียหาย</u> 1. ฝายน้ำล้นมีสภาพชำรุด <u>รายการซ่อมปรับปรุง</u> 1. รื้อฝายน้ำล้นเดิม 2. ก่อสร้างฝายน้ำล้นใหม่แบบไม่มีบานระบาย 3. ยกกระต๊อบสันฝายสูงขึ้นจากระดับเดิมประมาณ 0.5 ม. 4. ก่อสร้างสะพานทางข้ามสันฝายกว้างประมาณ 1 ม.	13.5660

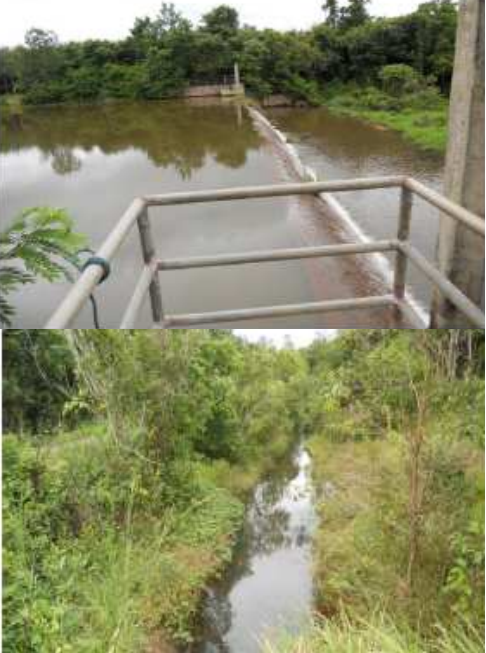
11	ปรับปรุงซ่อมแซมฝายน้ำล้น ห้วยคักดีลีทือ/ระบบส่งน้ำ	หนองซ่าง แล่น	ห้วยยอด	ตรัง	<u>สภาพความเสียหาย</u> 1. บานประตูระบายทรายและคลองส่งน้ำชำรุด <u>รายการซ่อมปรับปรุง</u> 1. ชุดลอกตะกอนหน้าและหลังฝาย 2. ซ่อมแซมคอนกรีตตาดคลองส่งน้ำ 3. ซ่อมแซมถนนลูกรัง 4. ทิ้งหินป้องกันการกัดเซาะ 5. เปลี่ยนบานประตูระบายทรายพร้อมชุดรอกยก 6. เปลี่ยนอาคารบังคับน้ำตามแนวคลอง	10.0000

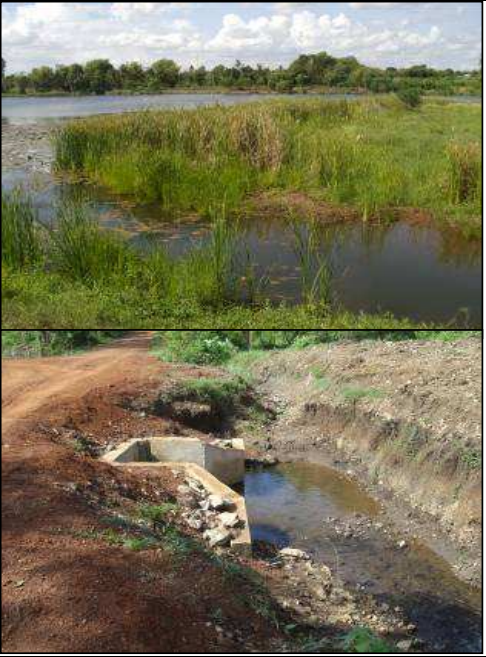
ที่	ชื่อโครงการ	พื้นที่ดำเนินการ			สภาพความเสียหายและ รายการซ่อมปรับปรุง	งบประมาณ (ล้านบาท)	ภาพประกอบ
		ตำบล	อำเภอ	จังหวัด			
12	ปรับปรุงซ่อมแซมอ่างเก็บน้ำ บ้านพนาหนองหิน	แซะ	ครบุรี	นครราชสีมา	<u>สภาพความเสียหาย</u> 1. ด้านหน้าอ่างเก็บน้ำตื้นเขิน และมีวัชพืชขึ้นปกคลุม 2. อาคารระบายน้ำล้นเริ่มมีการแตกร้าว 3. ท่อรับน้ำอาคารระบายน้ำล้นชำรุด <u>รายการซ่อมปรับปรุง</u> 1. ลดระดับสันของอาคารระบายน้ำล้น 2. ขุดลอกตะกอนบริเวณหน้าอ่างเก็บน้ำ 3. ซ่อมอาคารระบายน้ำที่แตกร้าว 4. สร้างสะพานข้ามช่วงอาคารระบายน้ำล้น	28.0000

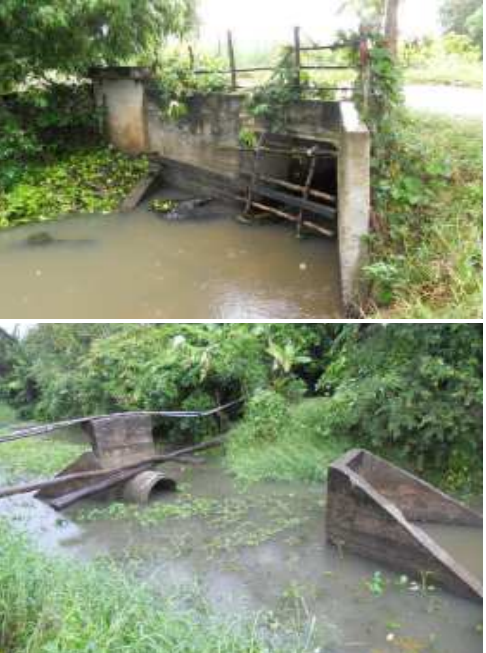
13	ปรับปรุงซ่อมแซมฝายน้ำล้น บ้านคอกวัว	ชัยบุรี	เมือง	พิจิตร	<u>สภาพความเสียหาย</u> 1. ตัวฝายและอาคารบังคับน้ำชำรุด <u>รายการซ่อมปรับปรุง</u> 1. ซ่อมสร้างฝายใหม่แทนของเดิม 2. ซ่อมสร้างระบบส่งน้ำใหม่แทนของเดิม	26.7360

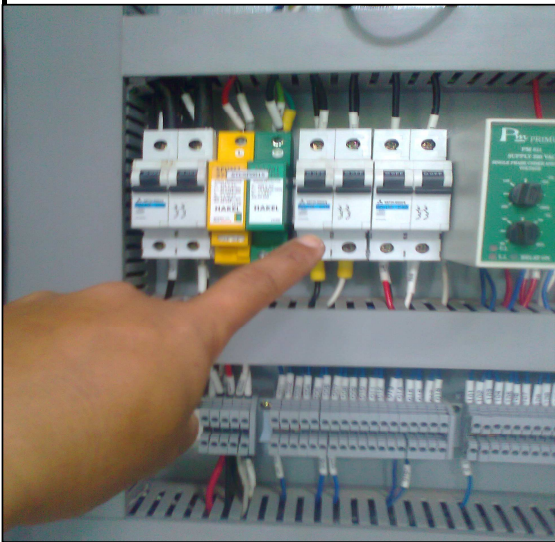
ในตู้ Control ปลด OFF Bracker ทั้งหมด

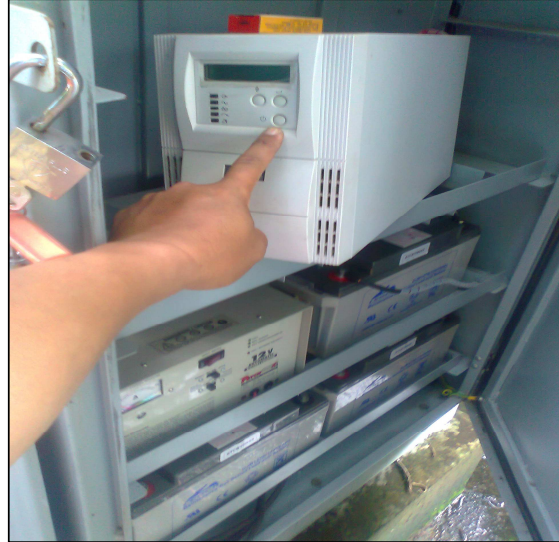
ปิดสวิตช์ OFF เครื่อง UPS และยกขึ้นไว้ที่สูง
