# 2 ปี สึนามิ

## Years After the Tsunami

Restoration of Thailand's Natural Resources and Environment

กระทรวงทรัพยากรธรรมชาติและสิ่งแวดล้อม  
MINISTRY OF NATURAL RESOURCES AND ENVIRONMENT

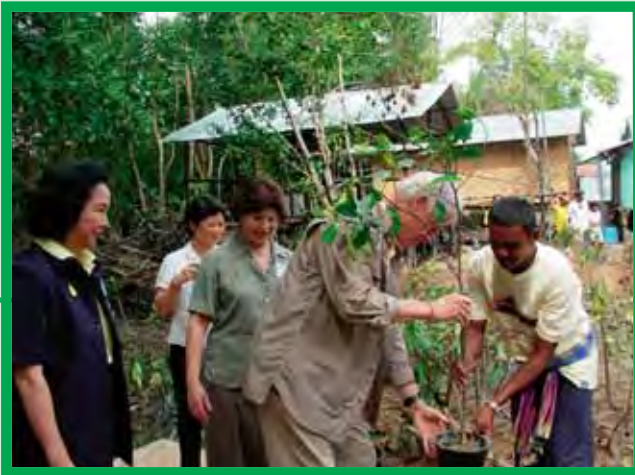
รูปที่ 3 โครงการอนุรักษ์และฟื้นฟูสภาพป่าชายเลน  
ณ ประเทศไทย ในพื้นที่ชายฝั่งทะเลอันดามัน  
บ้านหินลูกเดียว ตำบลไม้ขาว จังหวัดภูเก็ต

**Figure 3** Project on Mangroves for the Future at  
Thailand's Andaman Sea Coastal Area, Hin Luk Deiw  
Village, Tambon Mai Khao, Phuket Province.

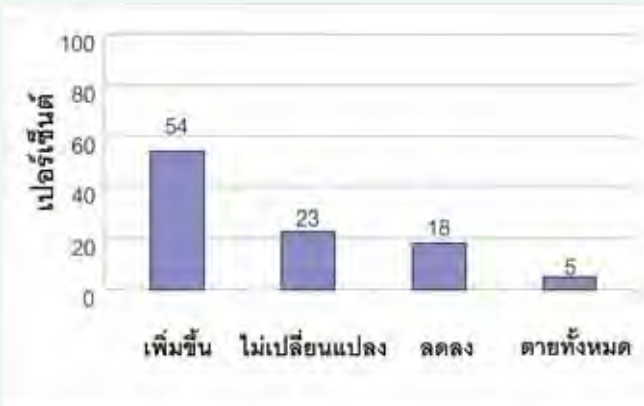
On 1 May 2005 changes to the attached corals and their development were monitored. It was disclosed that after three months, there was a relatively high rate of survival and the resilience of the broken corals was noted. 95% of the corals were alive and 66% contained more tissues in terms of length and number of branches, as shown in **Figure 7**

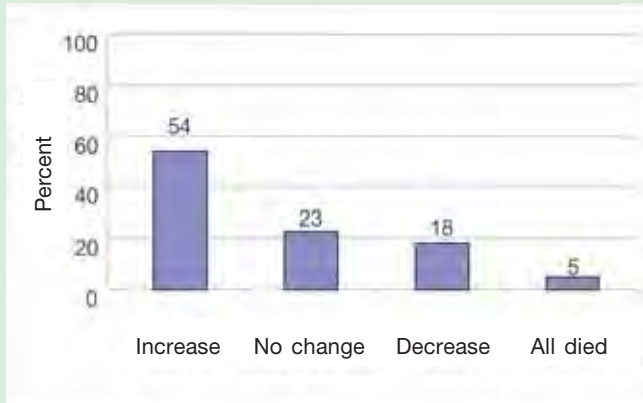
**Figure 6** Changes to living coral tissues after rehabilitation by turning the corals upright

Source: Thammasak Yemin 2006.

การติดตามการเปลี่ยนแปลงและการฟื้นตัวของกลุ่มปะการังที่พลิก เมื่อวันที่ 30 เมษายน พ.ศ. 2548 พบว่า ปะการังก้อนที่พลิกคว่ำแต่ไม่ได้ทำการพลิกร้อยละ 40 จาก 39 ก้อน มีการตายของเนื้อเยื่อปะการังบริเวณด้านบนของโคโลนีทั้งหมด และก้อนที่ไม่ได้ทำการพลิกเหล่านี้ มีเพียงร้อยละ 16.67 ที่มีการฟื้นตัวกลับมาของเนื้อเยื่อปะการัง ในขณะที่ส่วนปะการังที่ทำการพลิกก้อนเพื่อการฟื้นฟู 68 โคโลนี มีการตายหมดทั้งโคโลนีเพียงร้อยละ 5 และมีถึงร้อยละ 54 ที่มีการฟื้นตัวของเนื้อเยื่อปะการัง ดังแสดงในรูปที่ 6

Follow-up work on changes to the overturned corals and their resilience was conducted on 30 April 2005. The work revealed that in some 40% of the 39 pieces of capsized corals that were not turned upright, surface tissues were dead and only 16.67% showed signs of tissue re-growth. On the other hand, of some 68 colonies of reversed corals, only 5% showed tissue death while up to 54% showed tissue survival, as shown in **Figure 6**

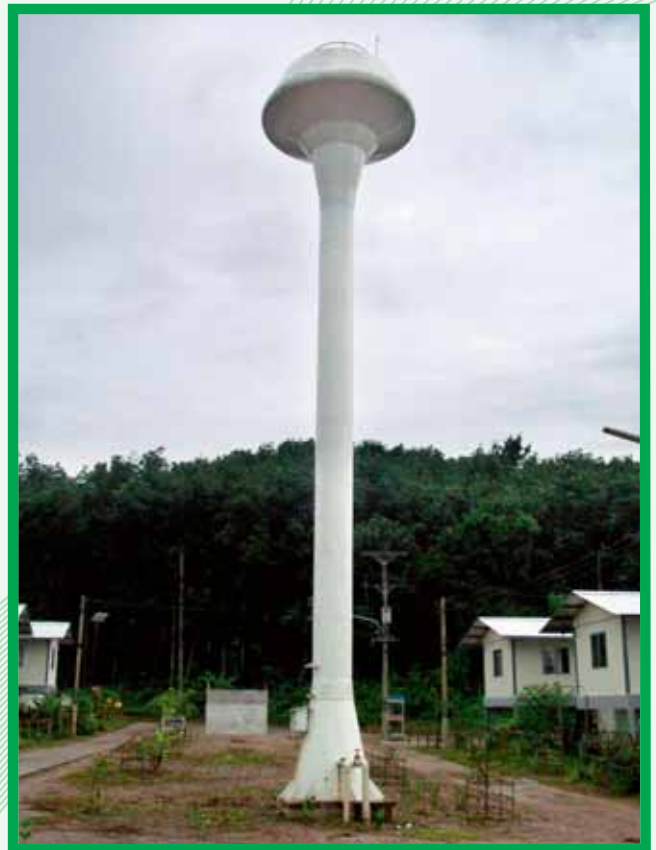
รูปที่ 8 ระบบประปาบาดาลของหมู่บ้านมูลนิธิชัยพัฒนา อำเภอดงแก้ว จังหวัดพังงา

สำหรับระบบประปาบาดาลบริเวณพื้นที่ตำบลบางม่วง อำเภอดงแก้ว และตำบลดูชะบุรี อำเภอดูชะบุรี จังหวัดพังงา ซึ่งได้รับความเสียหายจากคลื่นสึนามิเป็นอย่างมาก ในปัจจุบันการให้บริการและคุณภาพน้ำประปาเป็นที่พอใจของประชาชน สำหรับบริเวณหาดประพาส กิ่งอำเภอสูขสรัฯ จังหวัดระนอง บ่อน้ำบาดาลที่จัดทำเป็นระบบประปาบาดาลบริเวณหาดประพาสและบ้านหาดทรายขาว หมู่ที่ 7 ตำบลกำแพง ได้รับการปรับปรุงและสามารถผลิตน้ำประปาที่มีคุณภาพดีได้เช่นกัน

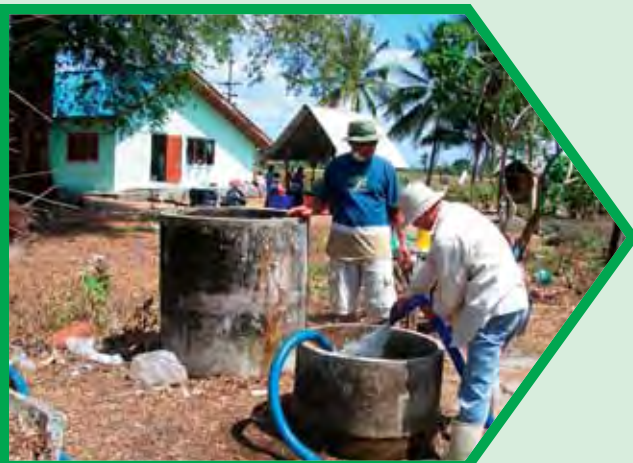
The construction of an artesian water supply system involved various steps, as follows: hydrogeology and geophysics exploration, excavation of five ground water wells, installation of 20-cubic meter artesian water supply system, installation of a water quality improvement system, construction of a water level and water quality observation station. Construction was finished by the end of 2005.

Surface water resources within the school area and its vicinity are not suitable sources of raw water for the water supply system. However, artesian water in the area can be developed as a source of raw water for the water system. Therefore, the Department of Groundwater Resources proceeded to locate the site of the artesian raw water in order to produce good quality water to supply the school and tourists.

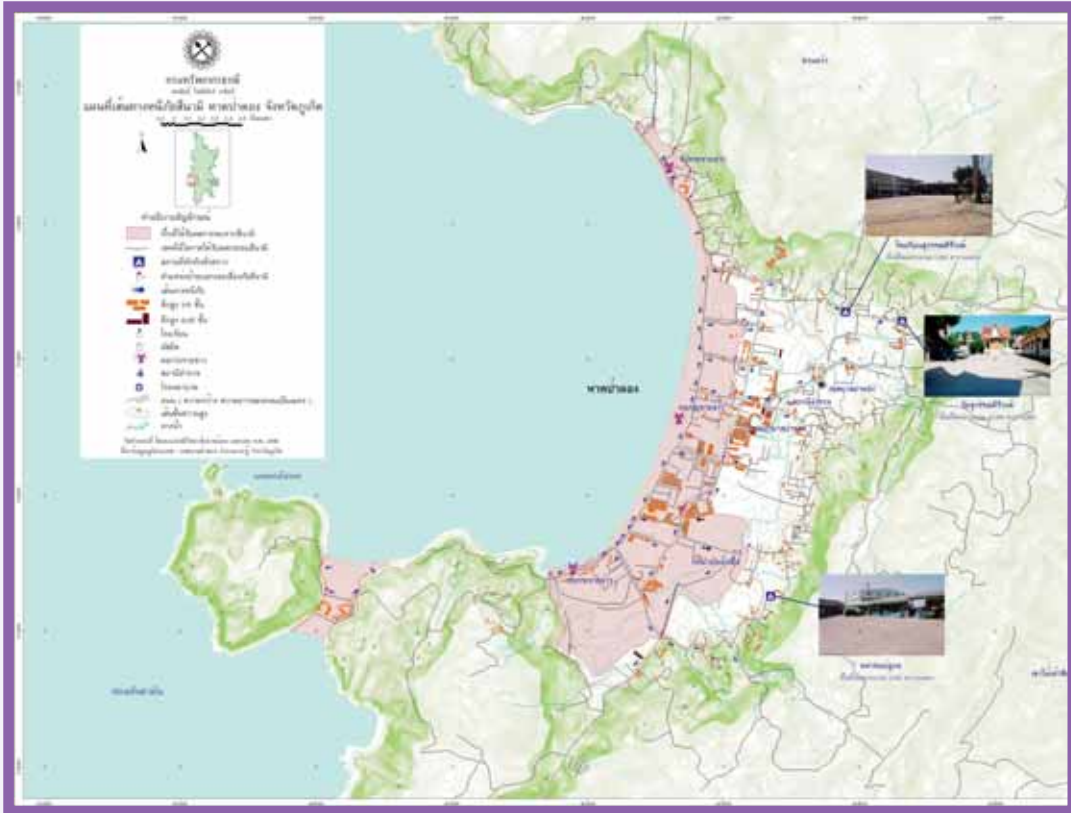
รูปที่ 9 เส้นทางหนีภัย (Evacuation Map) ของหาดป่าตอง จังหวัดภูเก็ต  
Figure 9 Evacuation Map of Patong beach, Phuket

นอกจากนี้ กรมทรัพยากรธรณีได้ดำเนินการสำรวจภูมิประเทศในพื้นที่ประสบภัย เพื่อหาพื้นที่ที่เหมาะสมสำหรับใช้เป็นพื้นที่หลบภัยและเส้นทางหนีภัยจากคลื่นยักษ์สึนามิ โดยจัดทำแผนที่ภูมิประเทศสำหรับใช้เป็นเส้นทางหนีภัยคลื่นยักษ์สึนามิ (Evacuation Map) มาตราส่วน 1:5,000 พร้อมด้วยการออกแบบป้ายเตือนภัยสึนามิ และป้ายแสดงทิศทางหนีภัยในพื้นที่ป่าตอง หาดกมลา หาดกะตะ หาดกะรน หาดราไวย์ อ่าวเลphant และหาดไม้ขาว จังหวัดภูเก็ตแล้วเสร็จ ขณะนี้กำลังดำเนินการจัดทำแผนที่ในพื้นที่จังหวัดพังงา และจังหวัดกระบี่ เป็นลำดับต่อไป ดังแสดงในรูปที่ 9 และรูปที่ 10

Apart from this, the Department of Mineral Resources has surveyed the topography of risk areas in order to identify potential shelter and Tsunami evacuation routes. Completed so far are a Tsunami evacuation map at a scale of 1:5,000, designs of Tsunami warning signs, and directions for emergency escape from the beaches of Patong, Kamala, Kata, Karon, Rawai, and Le Phang bay and Mai Khao bay in Phuket (**Figures 9 and 10**). The maps of Phang-nga and Krabi are under preparation.

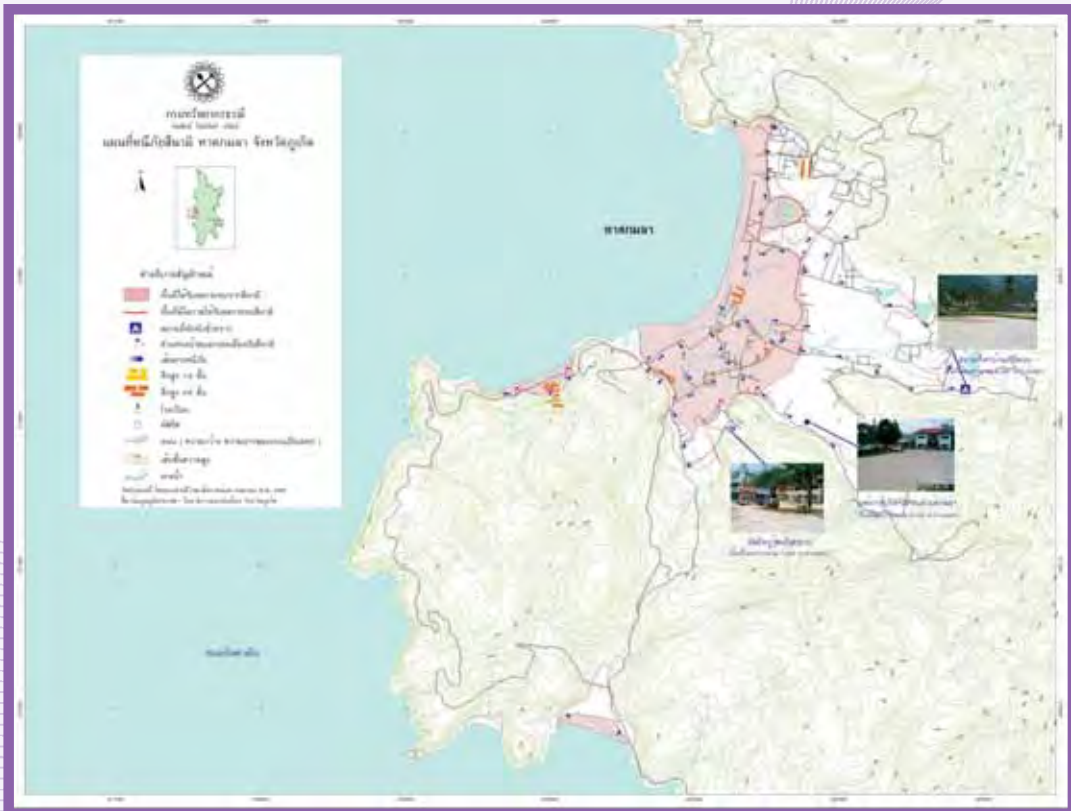
รูปที่ 10 เส้นทางหนีภัย (Evacuation Map) ของหาดกมลา จังหวัดภูเก็ต  
Figure 10 Evacuation Map of Kamala beach, Phuket
