# การป้องกันชายฝั่ง

COASTAL PROTECTION

การป้องกันชายฝั่ง โดยใช้โครงสร้างทางวิศวกรรม  
(Constructed Engineering Technique)

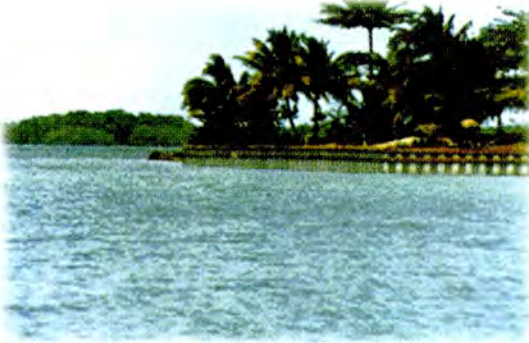
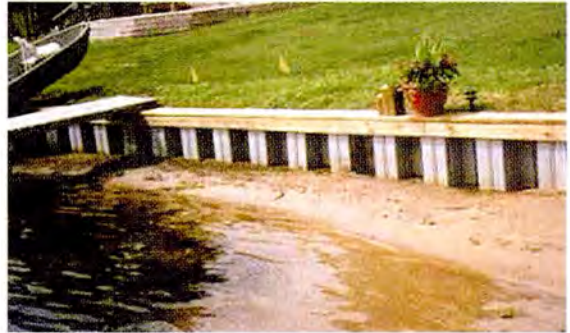
รูปที่ 1-1 แสดงลักษณะของ Seawalls

**Seawalls** เป็นแนวกำแพง ซึ่งใช้สำหรับลดแรงปะทะจากคลื่นที่จะกระทบต่อชายฝั่ง ในบริเวณที่มีลักษณะชายฝั่งหน้าตัดตรง การออกแบบ Seawalls และวัสดุที่ใช้ในการก่อสร้าง จะคำนึงถึงความแรงของคลื่นที่กระทบต่อชายฝั่งเป็นหลัก โดยวัสดุที่ใช้ในการก่อสร้างมีหลายชนิด ขึ้นกับความเหมาะสมของพื้นที่ เช่น ไม้ คอนกรีต พลาสติกแข็ง ดังรูปที่ 1-1

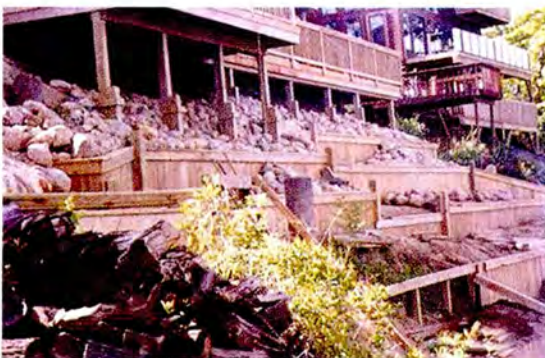
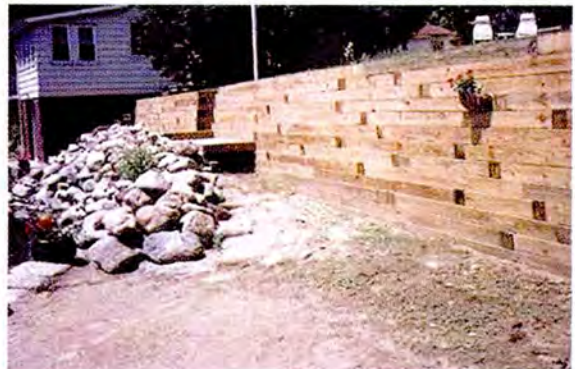
รูปที่ 1-2 แสดงลักษณะของ Retaining Walls

**Retaining Walls** เป็นแนวกำแพง ซึ่งใช้สำหรับลดแรงปะทะจากคลื่นที่จะกระทบต่อชายฝั่ง ในบริเวณที่มีลักษณะชายฝั่งลาดชันในแนวเฉียง โดยแนวกำแพงจะก่อสร้างเป็นลักษณะขั้นบันได การออกแบบ Retaining Walls และวัสดุที่ใช้ในการก่อสร้าง จะคำนึงถึงความแรงของคลื่นที่กระทบต่อชายฝั่งเป็นหลัก โดยวัสดุที่ใช้ในการก่อสร้างมีหลายชนิด ขึ้นกับความเหมาะสมของพื้นที่ เช่น ไม้ คอนกรีต อิฐบล็อก ตะแกรงลวดบรรจุหิน ดังรูปที่ 1-2

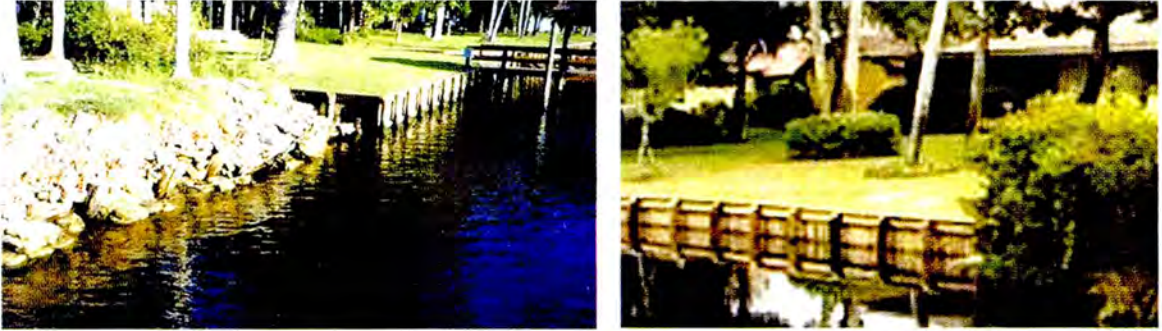
รูปที่ 1-3 แสดงลักษณะของ Bulkheads

**Bulkheads** เป็นแนวกำแพง ซึ่งใช้สำหรับป้องกันการพังทลายของดินบริเวณตลิ่ง หรือชายหาด ที่มีลักษณะหน้าตัดตรง การออกแบบ Bulkheads และวัสดุที่ใช้ในการก่อสร้าง จะคำนึงถึงลักษณะทางธรณีวิทยาของชายฝั่งและอัตราการพังทลายเป็นหลัก โดยวัสดุที่ใช้ในการก่อสร้างมีหลายชนิด ขึ้นกับความเหมาะสมของพื้นที่ เช่น ไม้ คอนกรีต พลาสติกแข็ง ดังรูปที่ 1-3

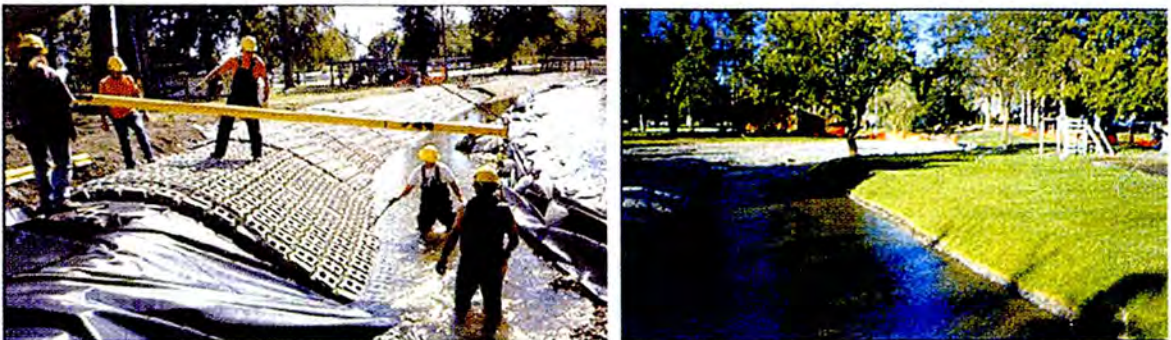
รูปที่ 1-4 แสดงลักษณะของ Revetment

**Revetments** เป็นแนวกำแพง ซึ่งใช้สำหรับป้องกันการพังทลายของดินบริเวณตลิ่ง หรือชายหาด ที่มีลักษณะลาดชันในแนวเฉียง โดยแนวกำแพงจะก่อสร้างลาดไปตามแนวชายฝั่ง การออกแบบ Revetments และวัสดุที่ใช้ในการก่อสร้าง จะคำนึงถึงลักษณะทางธรณีวิทยาของชายฝั่งและอัตราการพังทลายเป็นหลัก โดยวัสดุที่ใช้ในการก่อสร้างมีหลายชนิด ขึ้นกับความเหมาะสมของพื้นที่ เช่น คอนกรีต อิฐบล็อก ดังรูปที่ 1-4

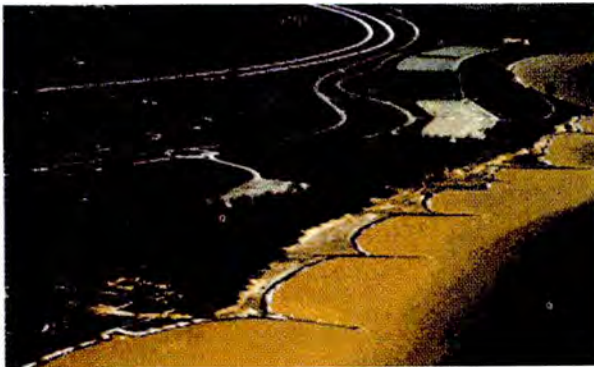
รูปที่ 1-5 แสดงลักษณะของ Groins

**Groin** เป็นแนวกำแพง ซึ่งใช้สำหรับลดแรงปะทะจากคลื่นและจะทำให้บริเวณชายหาดมีการเพิ่มของทรายจากการพัดพาของคลื่น และส่งผลให้มีความกว้างของชายหาดมากขึ้น รูปแบบในการก่อสร้างจะเป็นการก่อสร้างกำแพงยื่นออกไปในทะเล โดยแนวของกำแพงอาจเป็นแนวตรงหรือเฉียง ขึ้นกับกระแสลมและทิศทางของคลื่นในบริเวณนั้น ซึ่งแนวกำแพงจะอยู่ในแนวเดียวกับทิศทางของกระแสลมและคลื่น ทั้งนี้เพื่อประสิทธิภาพสูงสุดในการลดแรงปะทะจากคลื่นและการดักทรายที่พัดพามากับคลื่นไว้ให้มากที่สุด วัสดุที่ใช้ในการก่อสร้าง Groin ส่วนใหญ่จะเป็นคอนกรีตเสริมเหล็ก เนื่องจากการก่อสร้างกำแพงในทะเลดำเนินการยาก จึงต้องใช้วัสดุที่มีความคงทนสูง ดังรูปที่ 1-5

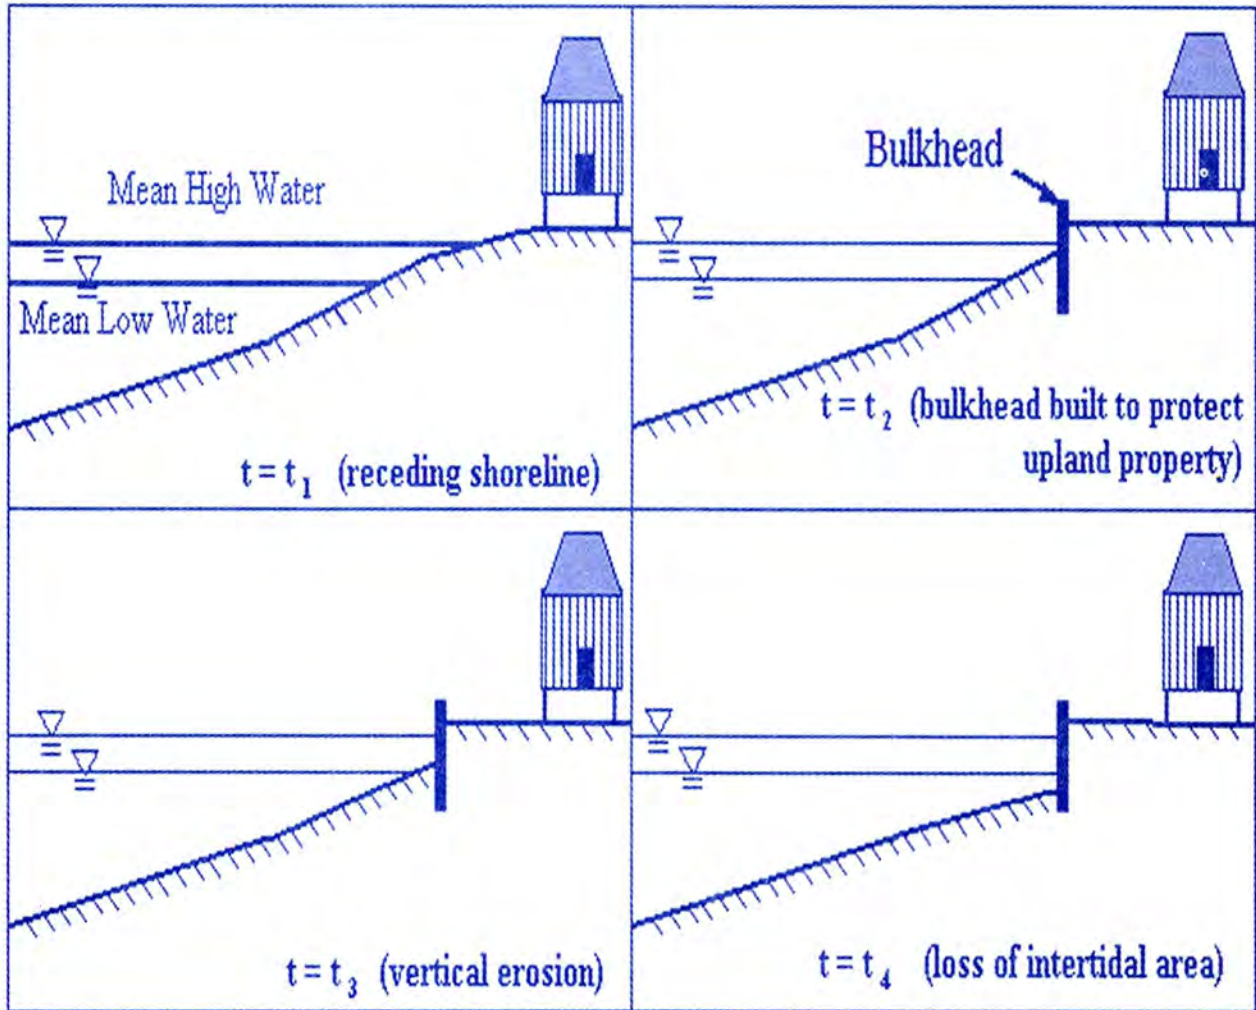
รูปที่ 2-1 แสดงกระบวนการกัดเซาะชายฝั่งในบริเวณที่มีการสร้างกำแพงป้องกันชายฝั่ง การถดถอยของชายฝั่งจะเปลี่ยนไปในแนวตั้งเมื่อมีสิ่งกีดขวาง และพื้นที่ที่หาดทรายก็จะค่อย ๆ จมลงในน้ำ จนไม่เหลือหาดทราย

Scott L. Douglass and Bradley H. Pickel, 1995 แห่งมหาวิทยาลัย South Alabama ได้ศึกษาถึงผลกระทบของ Bulkhead ที่มีต่ออ่าวที่อยู่ในเมือง บริเวณอ่าว Mobile รัฐ Alabama ประเทศสหรัฐอเมริกา พบว่า มีการก่อสร้างกำแพงป้องกันการกัดเซาะชายฝั่งอย่างกว้างขวางจากร้อยละ 8 ของชายฝั่งทั้งหมดในปี 1995 เพิ่มขึ้นร้อยละ 30 ในปี 1997 ซึ่งโครงสร้างของกำแพงในแนวตั้ง เช่น Seawalls, Bulkheads และ Revetment เป็นวิธีการป้องกันชายฝั่งที่ได้รับความนิยมมากในบริเวณชายฝั่งทะเลเปิดในประเทศสหรัฐอเมริกา ซึ่งเป็นวิธีการที่ช่วยให้สิ่งปลูกสร้างของเอกชนไม่ได้รับความเสียหายจากการกัดเซาะของคลื่น แต่ในขณะเดียวกันเมื่อเวลาผ่านไป ชายหาดด้านหน้ากำแพงจะค่อย ๆ หายไป เนื่องจากการกัดเซาะในแนวตั้งมีเพิ่มขึ้น

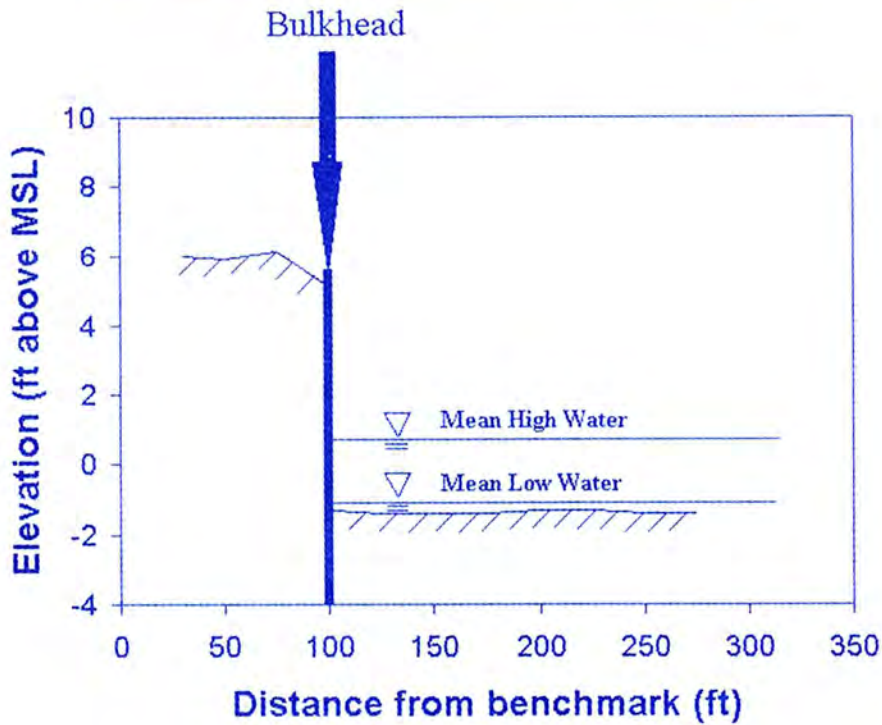
รูปที่ 2-2 แสดงตัวอย่างรูปภาพและรูปตัดของพื้นที่ที่สร้างกำแพงกันน้ำใน 25 ปีก่อน เพื่อป้องกันการถอยร่นของชายหาด หลังจากที่ทำการก่อสร้าง พื้นที่ด้านหน้าของกำแพงจะมีการสะสมของตะกอนน้อย การกัดเซาะจึงรุนแรงขึ้น ในที่สุดทำให้พื้นที่บริเวณด้านหน้ากำแพงจมอยู่ใต้น้ำ

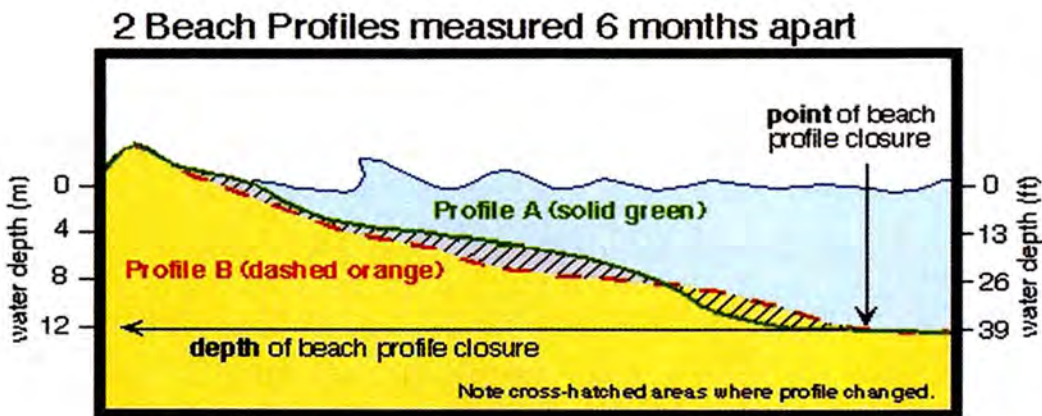
รูปที่ 2-3 รูปตัดขวางแสดงการเปลี่ยนแปลงของชายหาด

อิทธิพลของกำแพงกันคลื่นที่มีต่อการเปลี่ยนแปลงของพื้นที่ด้านหน้ากำแพง จากรายงานการสังเกตสภาพของกำแพงกันคลื่น (Seawalls) บริเวณชายหาด Aptos South of Santa Cruse ในอ่าว Monterey พบว่า ผลสะท้อนกลับต่อชายหาดจากคลื่นที่กระทบบริเวณกำแพงกันคลื่น จะเกิดขึ้นรุนแรงมากกว่าการสะท้อนกลับของคลื่นที่กระทบกับชายหาดตามธรรมชาติ นอกจากนี้ยังเพิ่มการกวาดทรายกลับลงทะเลตลอดเวลาและในอัตราที่สูงกว่าอีกด้วย (Plant และ Griggs, 1992 หน้า 183) นั้นหมายความว่า ในขณะที่ระดับน้ำทะเลขึ้นสูงสุด คลื่นที่ซัดกระทบกับกำแพงจะสะท้อนกลับไปในทะเลด้วยพลังงานที่มากกว่าคลื่นที่สะท้อนกลับตามธรรมชาติ ผลสะท้อนกลับของคลื่นเป็นสาเหตุที่ทำให้เกิดการกัดเซาะชายหาดด้านหน้ากำแพงเร็วกว่าชายหาดที่ไม่มีกำแพงกันคลื่น นอกจากลักษณะดังกล่าวแล้วกำแพงกันคลื่นยังเป็นตัวการในการกีดขวางการทับถมทรายบนชายหาดที่มาจากสันดอนทราย หรือชายฝั่งด้านหลังกำแพงกัน คลื่นการสะท้อนกลับของคลื่นและการกีดขวางการทับถมทรายบนชายหาด เป็นตัวเร่งที่ทำให้เกิดการเสื่อมโทรมของสันทรายในทะเล และยังทำให้พื้นทรายที่อยู่ในระดับใต้น้ำทะเลมีสภาพพลิกและชัน ซึ่งจะทำให้คลื่นกระทบกับกำแพงโดยไม่มีสันทรายในทะเล และทำให้ชายหาดหายไปโดยไม่มีวันคืนกลับมา ดังรูปที่ 2-3

The "depth of beach profile closure" is the depth beyond which repeated field observations find no measurable change in the seafloor elevation.

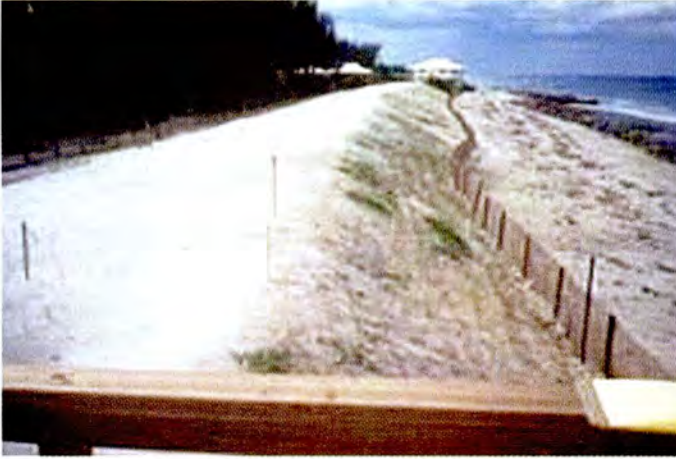
รูปที่ 3-10 ลักษณะของสันดอนทราย ที่เกิดขึ้นจาก  
การนำทรายถมและปรับความลาดเอียง

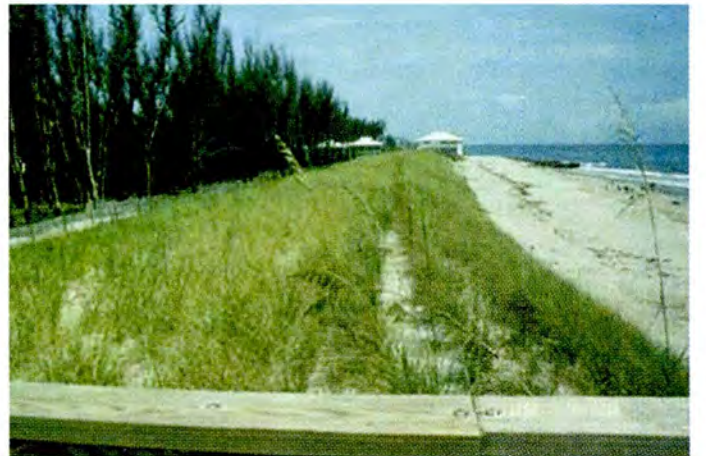
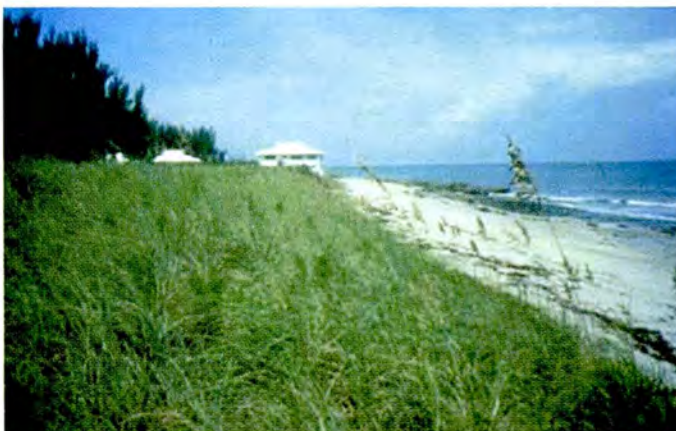
รูปที่ 3-11 ลักษณะของสันดอนทราย ซึ่งปลูกพืช  
ที่ทนต่อความเค็มเป็นเวลา 6 เดือน

รูปที่ 3-12 ลักษณะของสันดอนทราย ซึ่งปลูกพืช  
ที่ทนต่อความเค็มแล้ว เมื่อเวลาผ่านไป 6  
เดือน

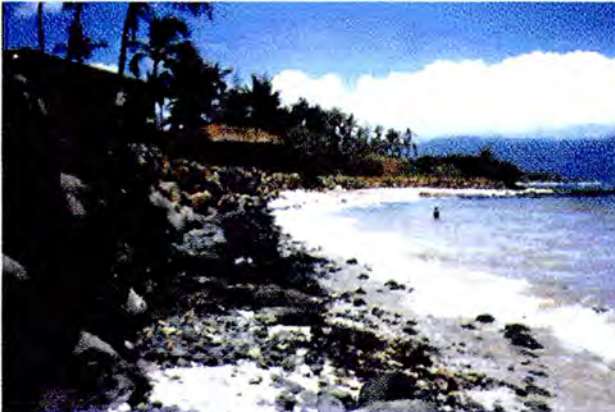
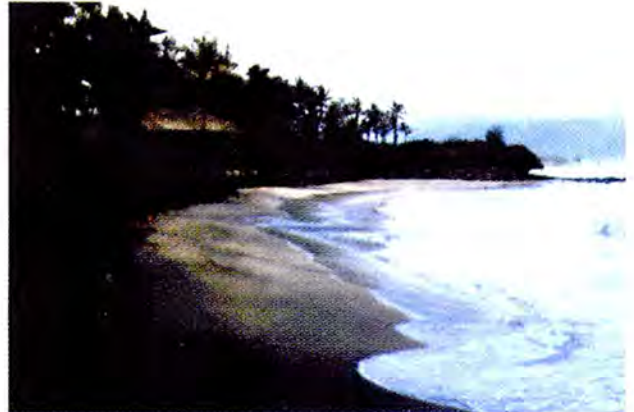
รูปที่ 3-13 Beach Nourishment บริเวณ Sugar Cove, Spreckelsville, Maui (ซ้าย) เป็นสภาพก่อนการดำเนินการ ในเดือนมิถุนายน 1996 (ขวา) เป็นสภาพหลังการดำเนินการ ในเดือนตุลาคม 1997

ที่ Maui ในบริเวณนี้ยังไม่มีการศึกษาโดยใช้วิธีการ Beach Nourishment มากนัก แต่ก็มี การนำวิธีการนี้ไปทดลองดำเนินการ ในโครงการขนาดเล็กที่ได้รับการสนับสนุนเงินทุนจากภาคเอกชน ซึ่งผลที่เกิดขึ้นกับชายหาดเป็นที่น่าพอใจ จากการดำเนินการในพื้นที่ที่ต้องใช้ปริมาณทรายเบื้องต้น 1,000 ลูกบาศก์เมตร/กิโลเมตร ซึ่งแหล่งของทรายที่สามารถนำมาใช้ยังเป็นข้อจำกัดที่สำคัญของ การดำเนินการในวิธีนี้

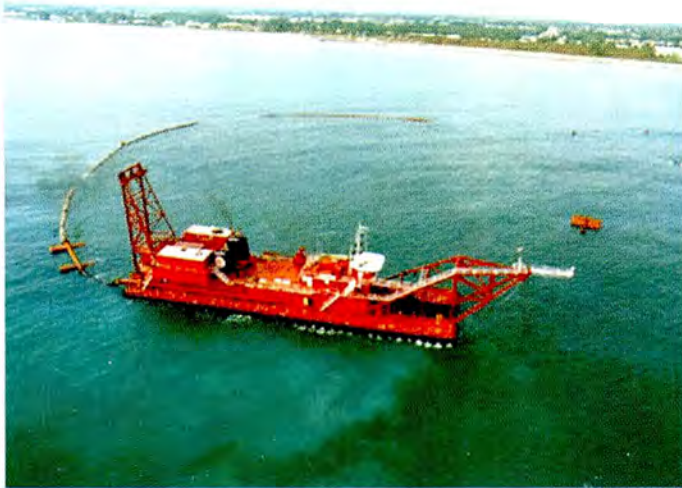
รูปที่ 3-14 เรือดูดทราย กำลังทำการดูดทรายใกล้ชายฝั่งซึ่งในโครงการต้องใช้ปริมาณของทรายประมาณ 783,000 ลูกบาศก์หลา (ปี 1998)

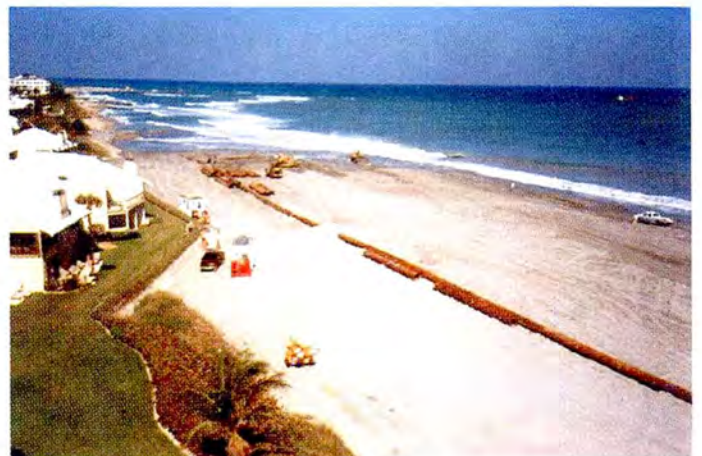
รูปที่ 3-15 ทรายจะถูกลำเลียงจากเรือดูดทรายไปยังชายหาด ด้วยท่อลอยน้ำและท่อใต้น้ำ

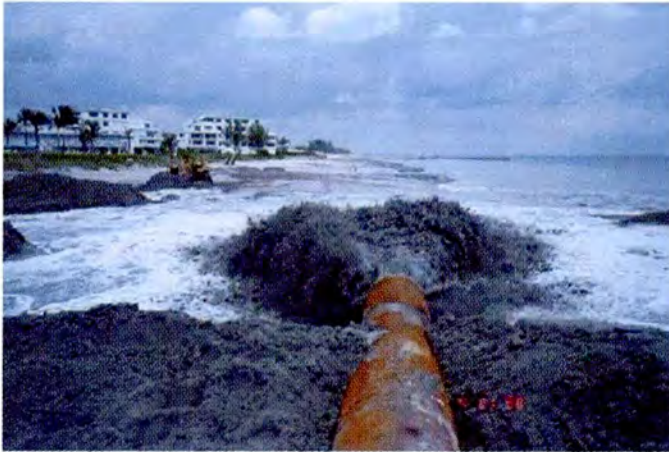
รูปที่ 3-16 ท่อขนาด 30 นิ้วที่ใช้พ่นทรายลงบนชายหาด ซึ่งมีประสิทธิภาพในการพ่นทราย 60,000 ลูกบาศก์หลา/วัน

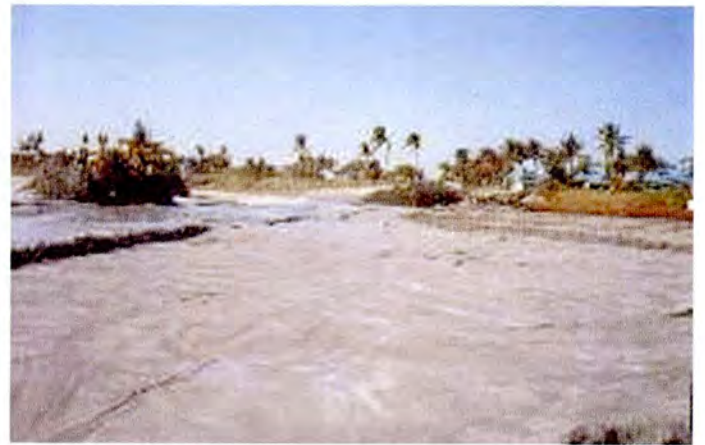
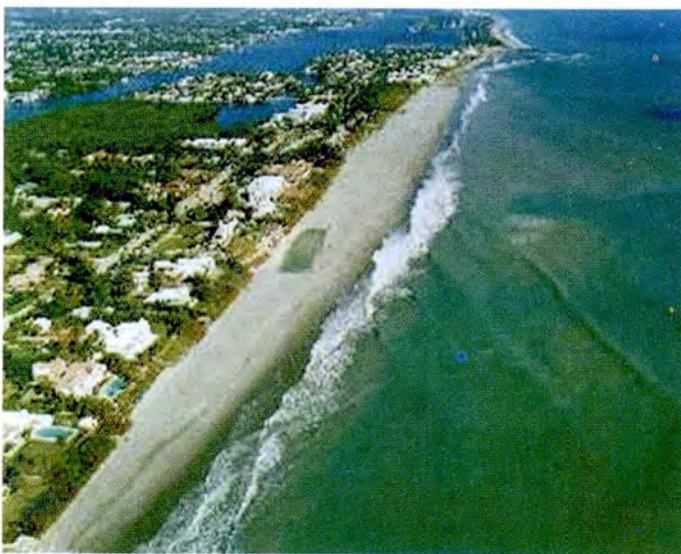
รูปที่ 3-17 การปรับระดับทรายหลังจากนำทรายมาพ่นลงบนชายหาด

รูปที่ 3-18 ผลที่เกิดขึ้นจากการดำเนินการ ซึ่งได้สถานที่พักผ่อนที่ยังคงสภาพธรรมชาติ และเป็นแนวป้องกันความเสียหาย ที่จะเกิดต่อสิ่งปลูกสร้างจากพายุทำให้เกิดชายหาดกว้าง 200 ฟุต และยาว 1.42 ไมล์

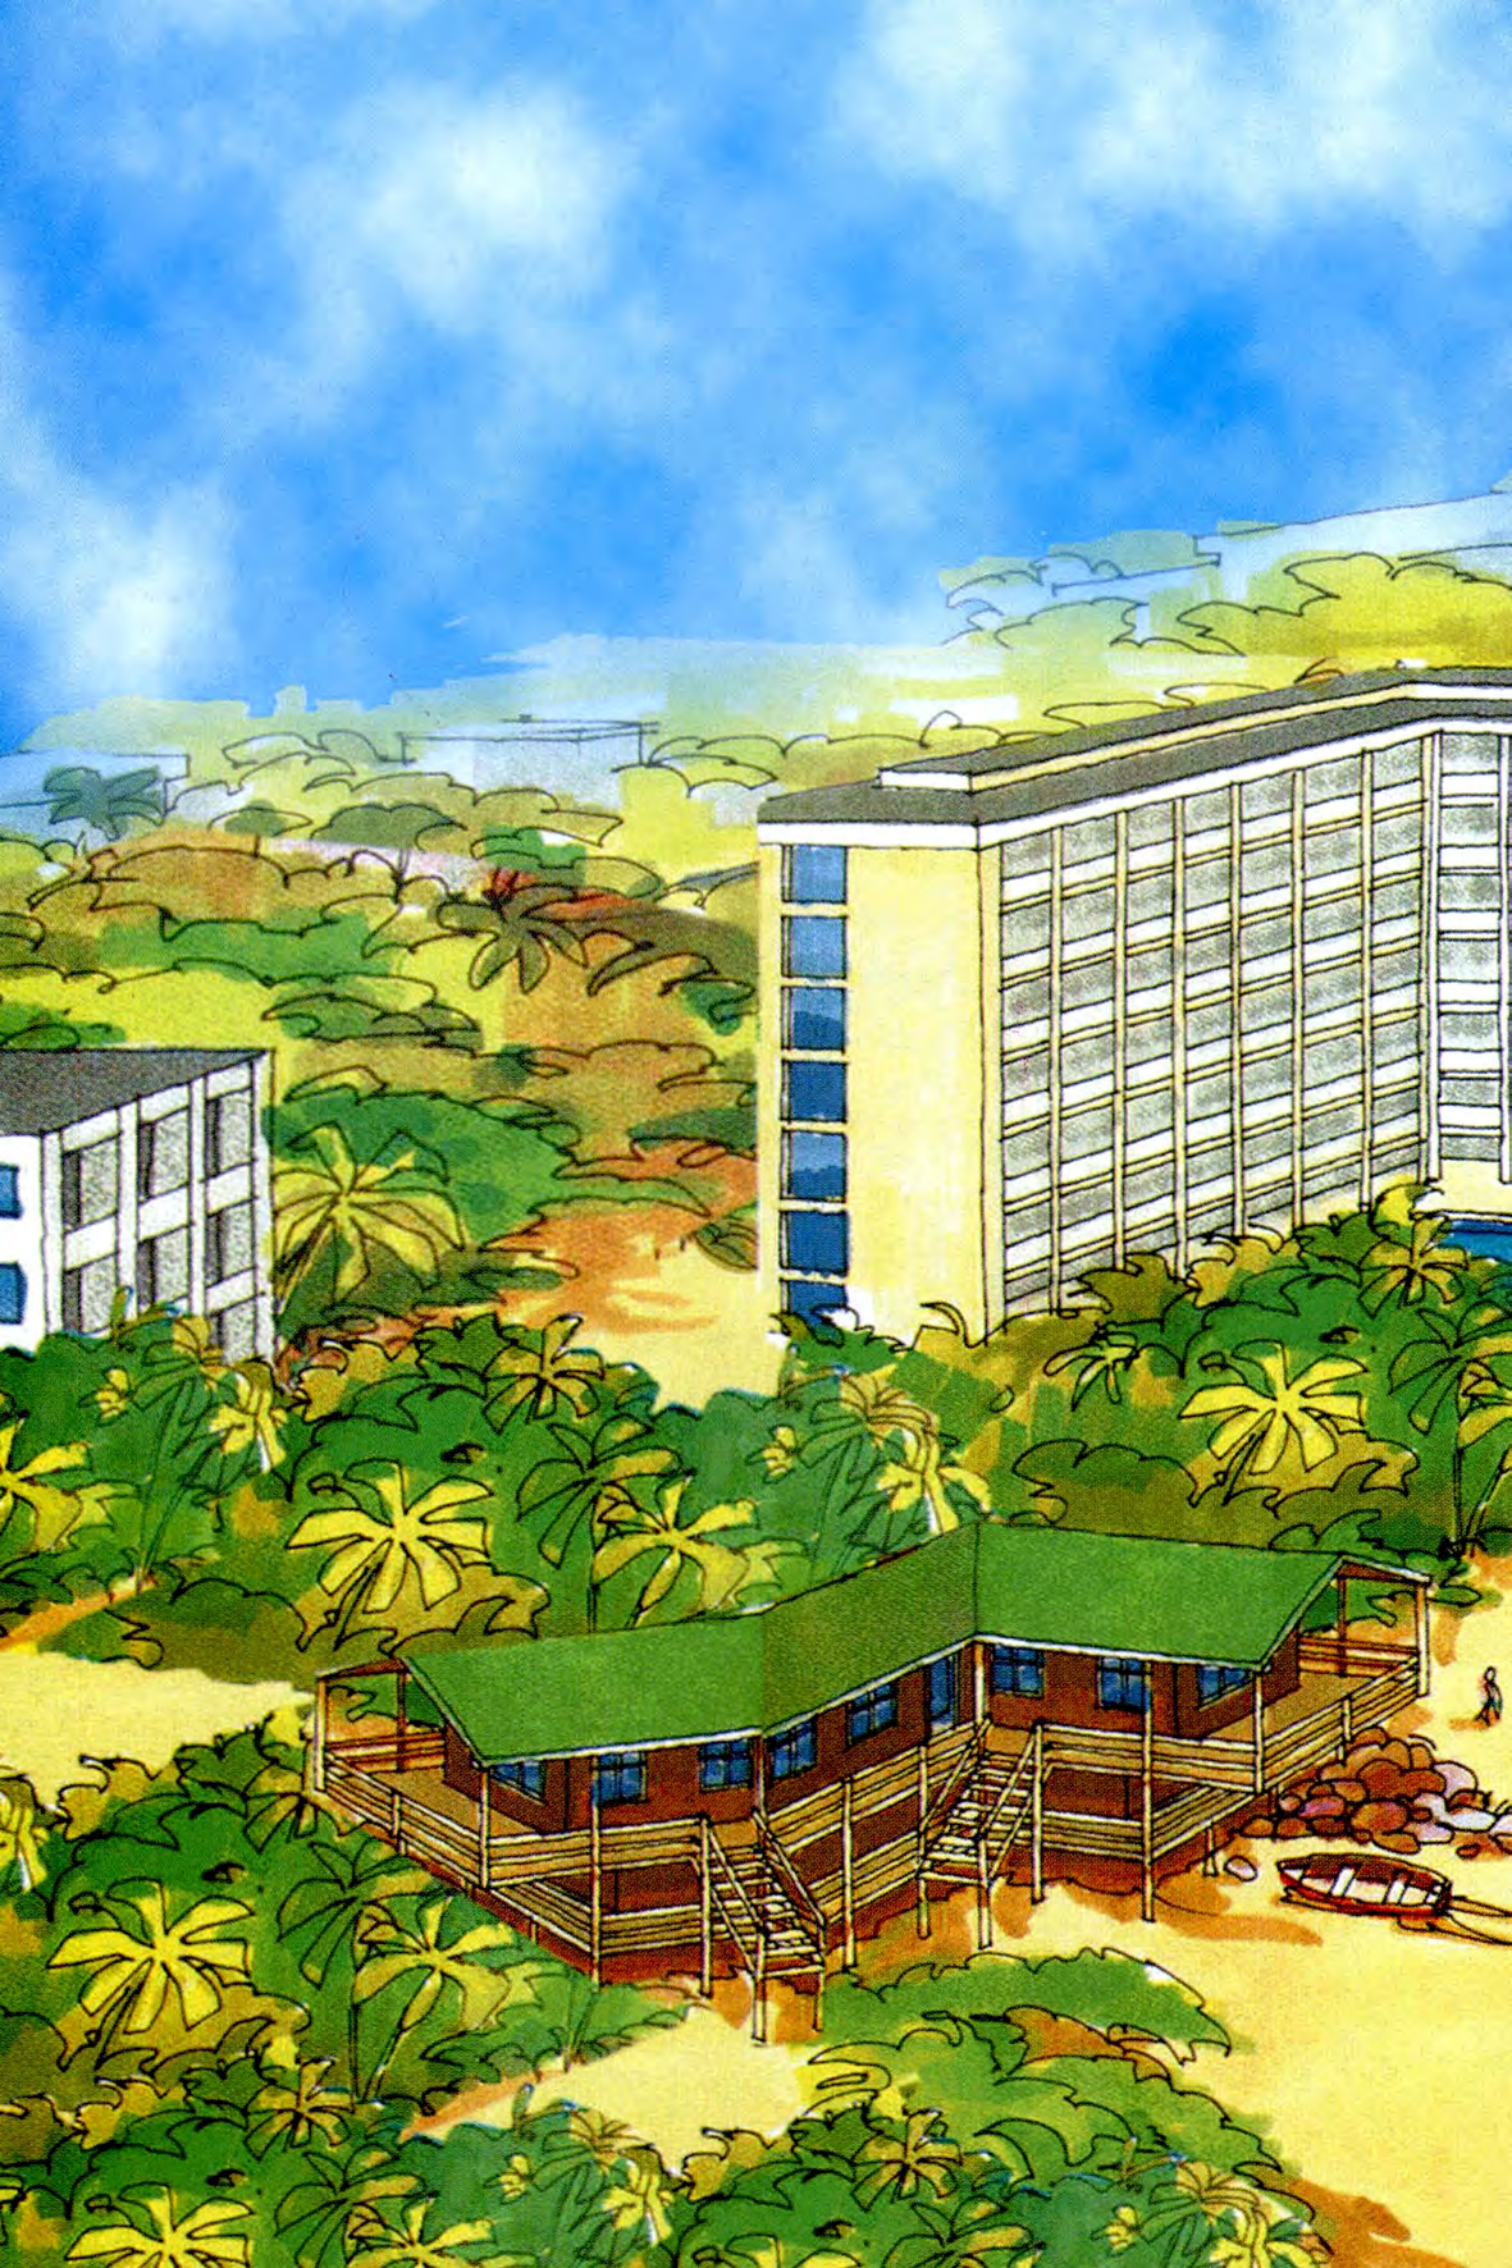
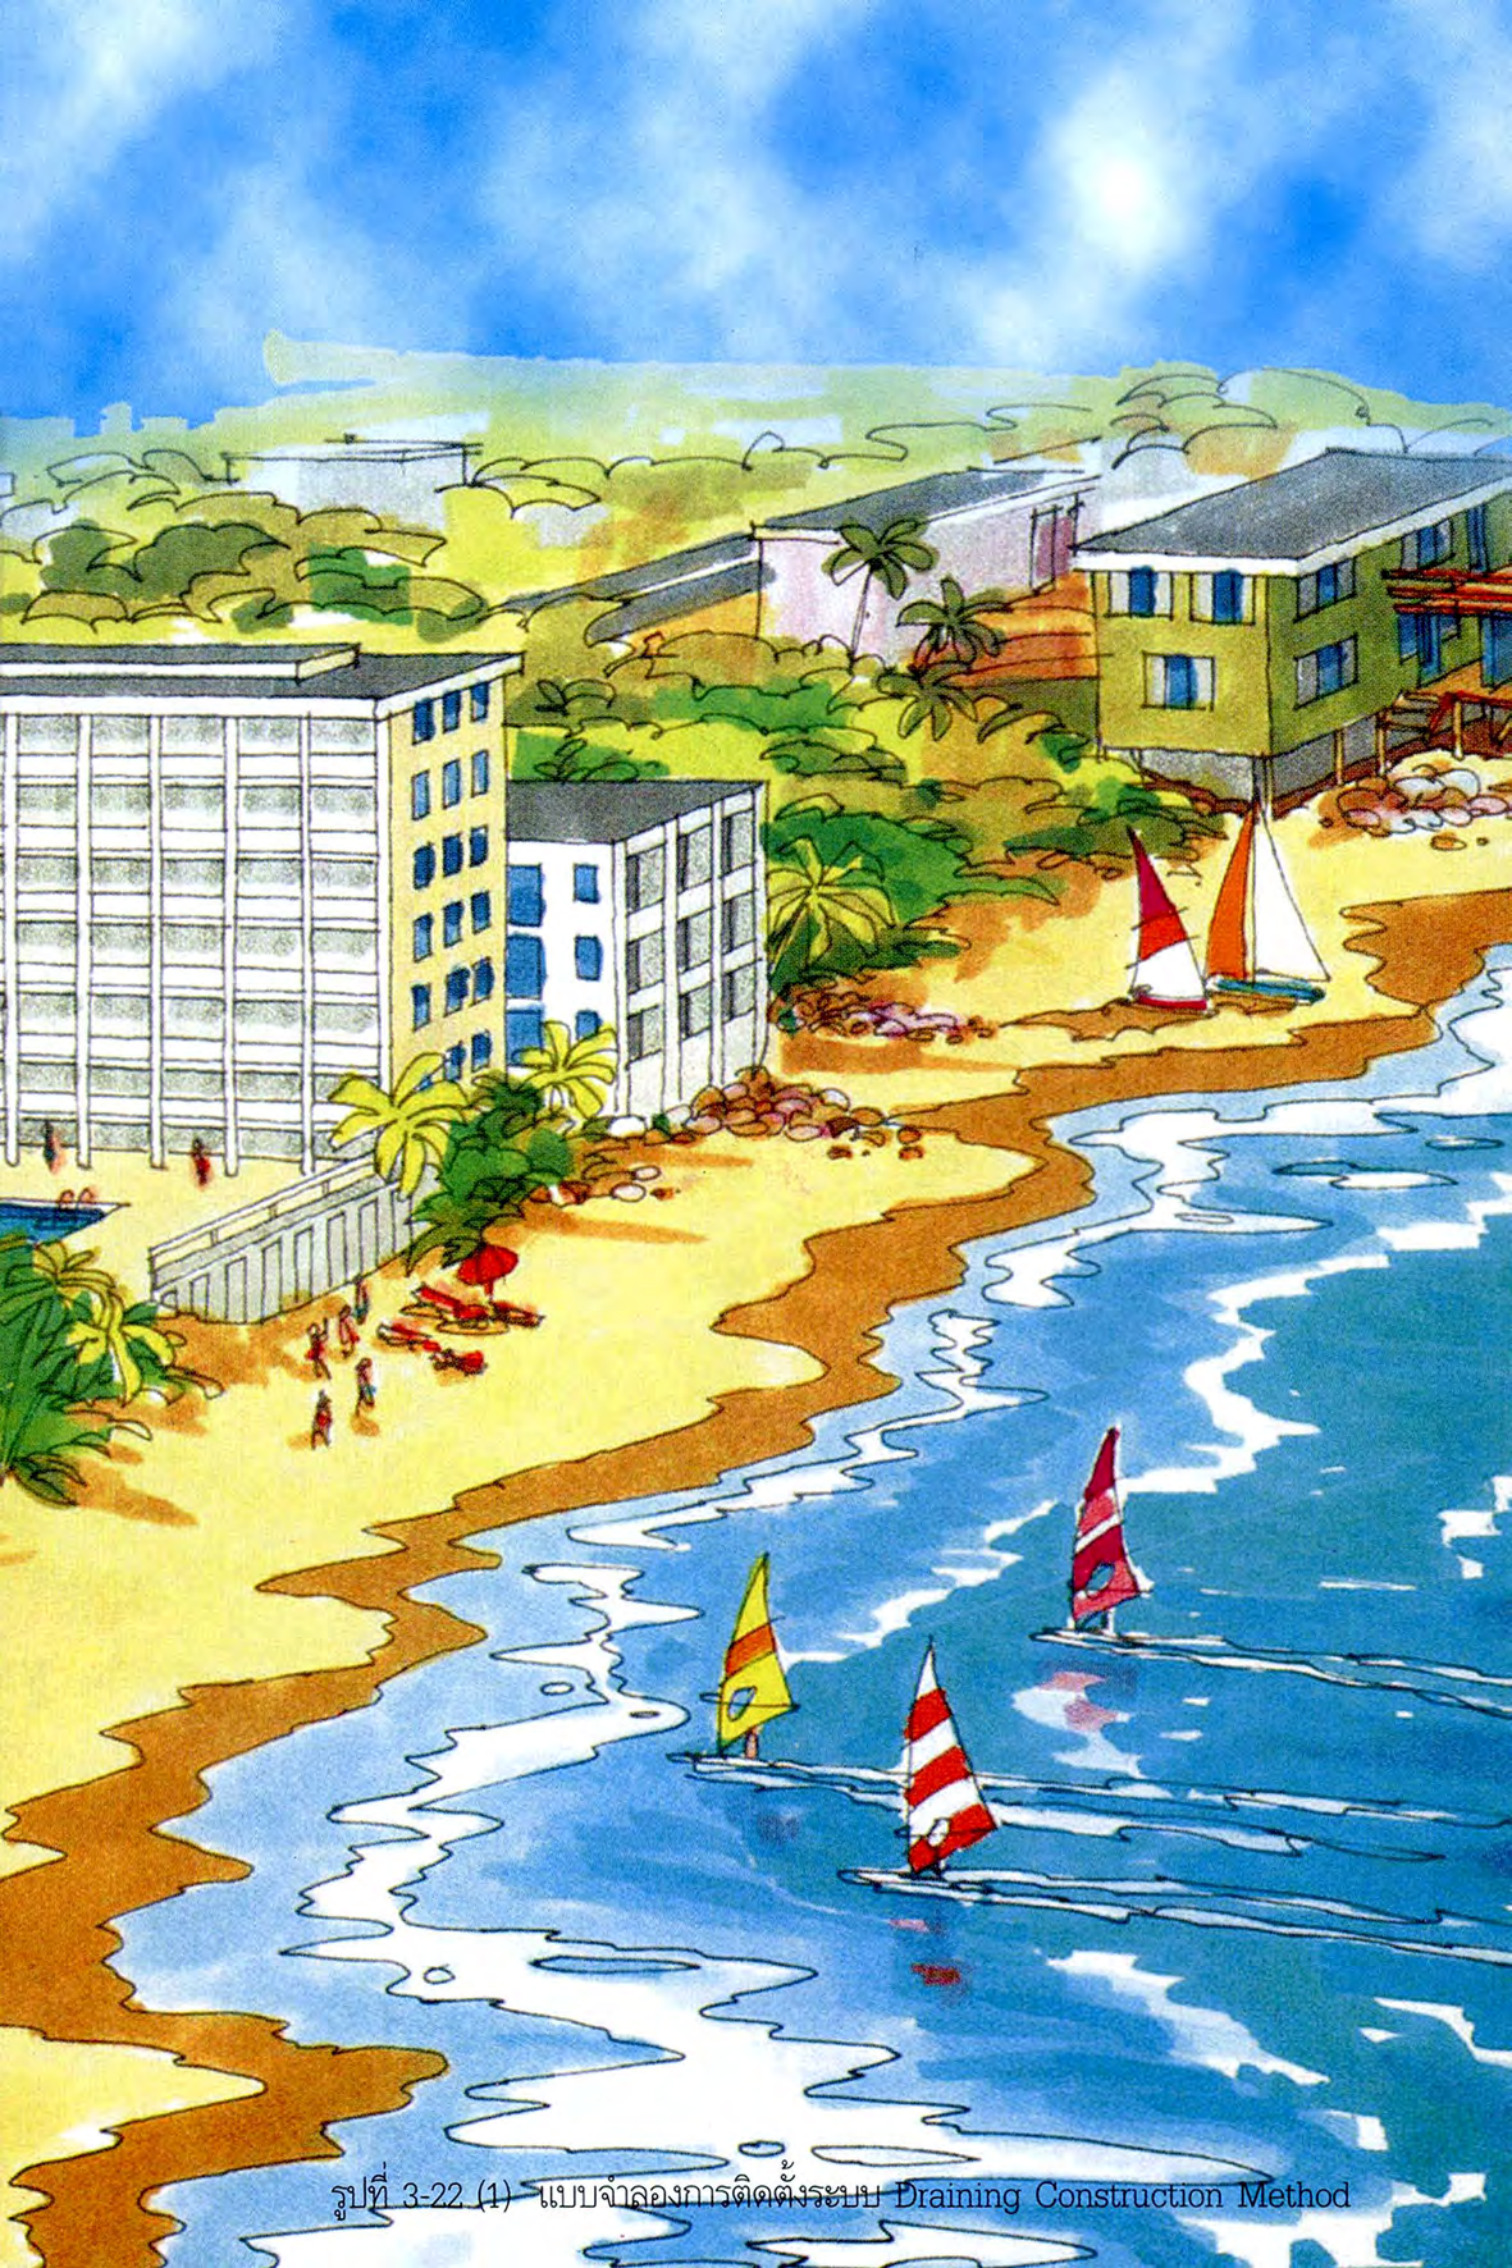
รูปที่ 3-22 (1) แบบจำลองการติดตั้งระบบ Draining Construction Method

Pipeline to additional collection wells, (optional)

Discharge pipe transports clean filtered water to ocean, backwater area or other suitable location.
