กรมทรัพยากรน้ำ

สรุปแผนงาน/โครงการให้ความช่วยเหลือฟื้นฟูเยียวยาความเสียหายจากอุทกภัย
งบประมาณรายจ่ายประจำปีงบประมาณ พ.ศ. 2554 (รายจ่ายเพิ่มเติม)

กรมทรัพยากรน้ำ กระทรวงทรัพยากรธรรมชาติและสิ่งแวดล้อม

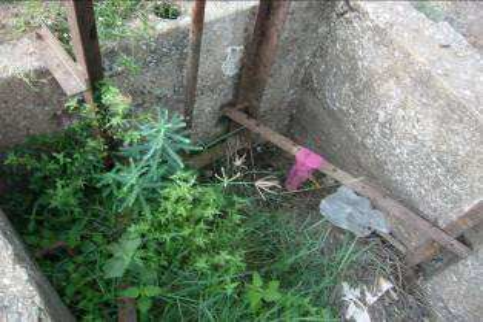
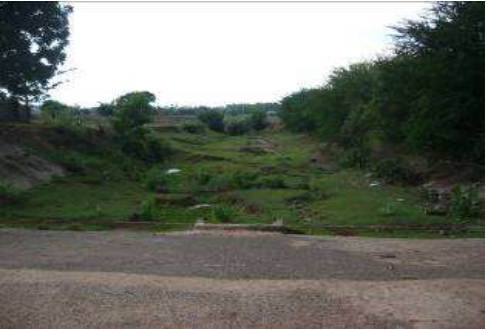
ที่	ชื่อโครงการ	พื้นที่ดำเนินการ			สภาพความเสียหายและ รายการซ่อมปรับปรุง	งบประมาณ (ล้านบาท)	ภาพประกอบ
		ตำบล	อำเภอ	จังหวัด			
6	ปรับปรุงซ่อมแซมฝายน้ำล้น บ้านโนนสะอาด	หนองสิม	บรบือ	มหาสารคาม	<u>สภาพความเสียหาย</u> 1. บานระบายทรายชำรุด 2. คอนกรีตบล็อกรูปตัวไอ (I Section) <u>รายการซ่อมปรับปรุง</u> 1. รื้อฝายน้ำล้นเดิม 2. ก่อสร้างฝายน้ำล้นใหม่แบบไม่มีบานระบาย 3. ยกกระดับสันฝายให้สูงจากระดับเดิมประมาณ 0.4-0.5 ม. 4. ปรับปรุงอาคารสลายพลังงานด้านท้ายฝาย น้ำล้น 5. ก่อสร้างสะพานรถยนต์ข้ามสันฝายน้ำล้น	13.5374

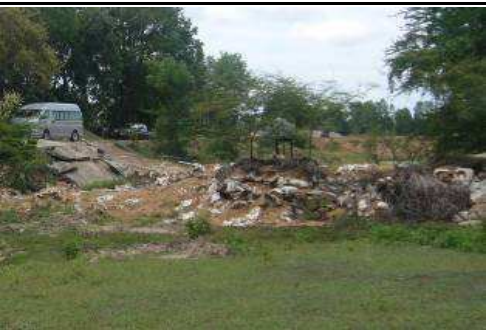
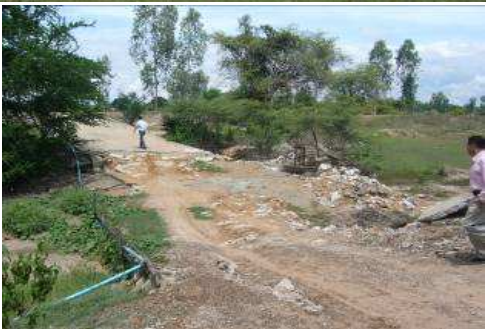
7	ปรับปรุงซ่อมแซมฝายน้ำล้น บ้านดงเค็ง	ปอภาร	เมือง	ร้อยเอ็ด	<u>สภาพความเสียหาย</u> 1. ฝายน้ำล้นมีสภาพชำรุด <u>รายการซ่อมปรับปรุง</u> 1. รื้อฝายน้ำล้นเดิม 2. ก่อสร้างฝายน้ำล้นใหม่ 3. ยกกระดับสันฝายน้ำล้นขึ้นจากระดับเดิม 4. ก่อสร้างสะพานข้ามตัวฝายน้ำล้น 5. งานป้องกันการกัดเซาะด้านท้ายน้ำ	13.1436

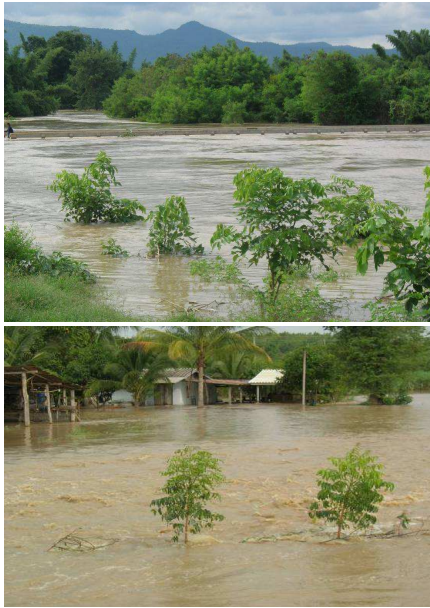
ที่	ชื่อโครงการ	พื้นที่ดำเนินการ			สภาพความเสียหายและ รายการซ่อมปรับปรุง	งบประมาณ (ล้านบาท)	ภาพประกอบ
		ตำบล	อำเภอ	จังหวัด			
					รวม	819.6040	
1	ปรับปรุงฟื้นฟูแหล่งน้ำห้วยลำตะเพิน บ้านท่าแจง	หนองกุ่ม	บ่อพลอย	กาญจนบุรี	<p>สภาพความเสียหาย</p> <p>น้ำป่าไหลบ่ามารวมกับน้ำในห้วยลำตะเพิน เข้าท่วมบ้านเรือนราษฎรและที่ดินทำกินของชาวบ้าน ในพื้นที่ตำบลหนองกุ่มที่มีสภาพเป็นที่ราบลุ่มเชิงเขา ราษฎรจำนวนประมาณ 1,884 ครัวเรือนได้รับความ เสียหาย บางครัวเรือนต้องช่วยกันอพยพหนีน้ำ ส่วน พื้นที่ทำกินได้รับผลกระทบประมาณ 13,000ไร่</p> <p>รายการซ่อมปรับปรุง</p> <p>กำจัดดินตะกอนและซากต้นไม้ ฯลฯ ที่ กระแสน้ำพัดพามาทับถมปิดลำห้วย เพื่อเพิ่ม ศักยภาพการเก็บน้ำและเป็นการรักษาระบบนิเวศน์ กว้างห้องคลอง 8.0-15.0 เมตร ยาวประมาณ 27.500 กิโลเมตร ลึกเฉลี่ย 1.5 เมตร</p>	22.9000

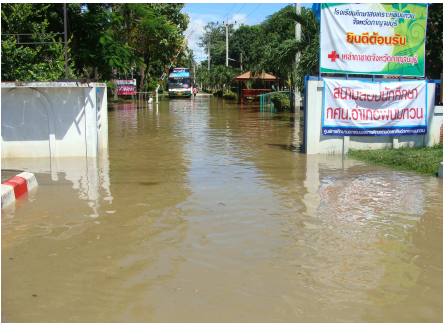
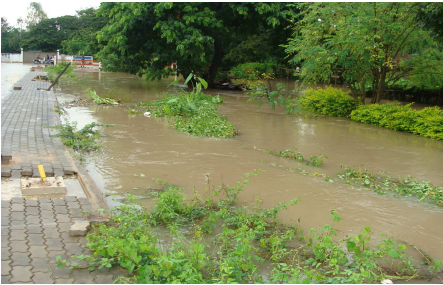
ที่	ชื่อโครงการ	พื้นที่ดำเนินการ			สภาพความเสียหายและ รายการซ่อมปรับปรุง	งบประมาณ (ล้านบาท)	ภาพประกอบ
		ตำบล	อำเภอ	จังหวัด			
2	ปรับปรุงฟื้นฟูแหล่งน้ำคลองจรเข้สามพัน	พนมทวน	พนมทวน	กาญจนบุรี	<p>สภาพความเสียหาย</p> <p>สภาพคลองจรเข้สามพันมีลักษณะตื้นเขิน เนื่องจากน้ำหลากได้พัดพาเอาเศษตะกอนดิน ตะกอนทราย เศษไม้และซากพืช มาตกทับถมในบริเวณลำน้ำ เป็นผลให้ไม่สามารถระบายน้ำได้ทัน น้ำท่วมพื้นที่การเกษตรและบ้านเรือนราษฎรได้รับความเสียหายอย่างหนัก</p> <p>รายการซ่อมปรับปรุง</p> <p>กำจัดดินตะกอน ซากต้นไม้ ฯลฯ ออกจากคลองจรเข้สามพัน เพื่อเพิ่มศักยภาพการเก็บน้ำเป็นแก้มลิง กว้างท้องคลอง 10.0 เมตร ยาวประมาณ 14.0 กิโลเมตร ลึกเฉลี่ย 1.5 เมตร</p>	10.0000

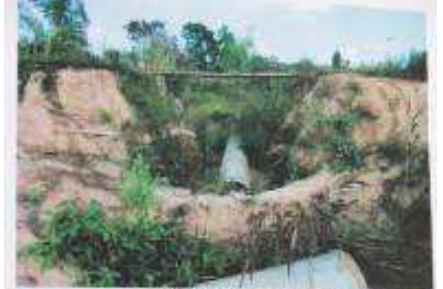
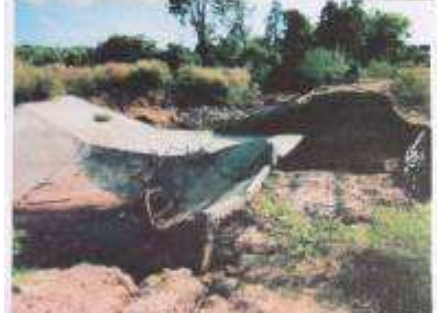
3	ปรับปรุงฟื้นฟูแหล่งน้ำลำห้วยค้อ	นาโก	กุฉินารายณ์	กาฬสินธุ์	<p>สภาพความเสียหาย</p> <ul style="list-style-type: none"> - เกิดการทับถมของดินตะกอน - อาคารทางน้ำข้าม(wet crossing) ชำรุดเสียหาย - คันดินชำรุดเสียหาย <p>รายการซ่อมปรับปรุง</p> <ul style="list-style-type: none"> - กำจัดดินตะกอนเพื่อเพิ่มประสิทธิภาพการเก็บกักและการระบายน้ำในห้วยค้อ กว้างท้องลำห้วย 6.0 เมตร ยาวประมาณ 3.5 กิโลเมตร ลึกเฉลี่ย 1.5 เมตร - ก่อสร้างอาคารทางน้ำข้าม(wet crossing) เพื่อเพิ่มประสิทธิภาพการเก็บกักน้ำ 1 แห่ง - ปรับปรุงคันดินที่ชำรุดเสียหาย 	1.8389

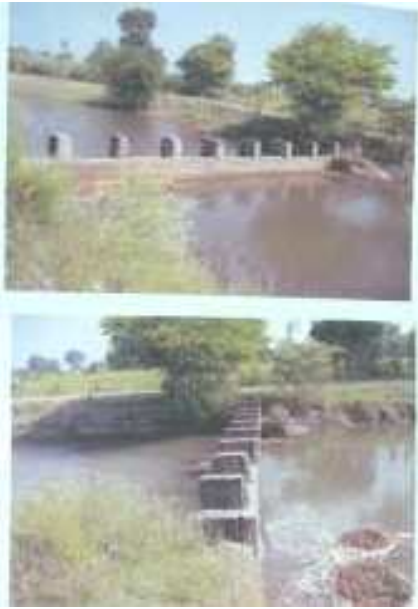
ที่	ชื่อโครงการ	พื้นที่ดำเนินการ			สภาพความเสียหายและ รายการซ่อมปรับปรุง	งบประมาณ (ล้านบาท)	ภาพประกอบ
		ตำบล	อำเภอ	จังหวัด			
4	ปรับปรุงฟื้นฟูแหล่งน้ำลำห้วยหนองเอี่ยน	กุดเพียงคอม	ชนบท	ขอนแก่น	<p>สภาพความเสียหาย</p> <ul style="list-style-type: none"> - เกิดการทับถมของดินตะกอน - อาคารทางน้ำข้าม(wet crossing) ชำรุดเสียหาย - คันดินชำรุดเสียหาย <p>รายการซ่อมปรับปรุง</p> <ul style="list-style-type: none"> - กำจัดดินตะกอนเพื่อเพิ่มประสิทธิภาพการเก็บกักและการระบายน้ำในลำห้วยหนองเอี่ยน กว้างท้องลำห้วย 5.0 เมตร ยาวประมาณ 4.0 กิโลเมตร ลึกเฉลี่ย 1.5 เมตร - ก่อสร้างอาคารทางน้ำข้าม(wet crossing) เพื่อเพิ่มประสิทธิภาพการเก็บกักน้ำ 1 แห่ง - ปรับปรุงคันดินที่ชำรุดเสียหาย 	1.9205

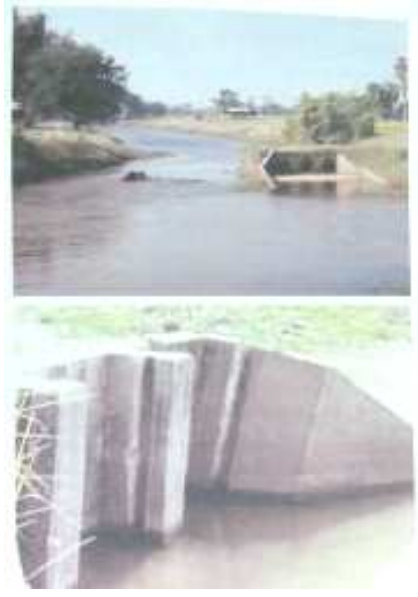
5	ปรับปรุงฟื้นฟูแหล่งน้ำลำห้วยหนองเอี่ยนบ้านนาผาย	กุดเพียงคอม	ชนบท	ขอนแก่น	<p>สภาพความเสียหาย</p> <ul style="list-style-type: none"> - เกิดการทับถมของดินตะกอน - อาคารทางน้ำข้าม(wet crossing) ชำรุดเสียหาย - คันดินชำรุดเสียหาย <p>รายการซ่อมปรับปรุง</p> <ul style="list-style-type: none"> - กำจัดดินตะกอนเพื่อเพิ่มประสิทธิภาพการเก็บกักและการระบายน้ำในห้วยหนองเอี่ยน กว้างท้องลำห้วย 5.0 เมตร ยาวประมาณ 3.5 กิโลเมตร ลึกเฉลี่ย 1.5 เมตร - ก่อสร้างอาคารทางน้ำข้าม(wet crossing) เพื่อเพิ่มประสิทธิภาพการเก็บกักน้ำ 1 แห่ง - ปรับปรุงคันดินที่ชำรุดเสียหาย 	1.8876

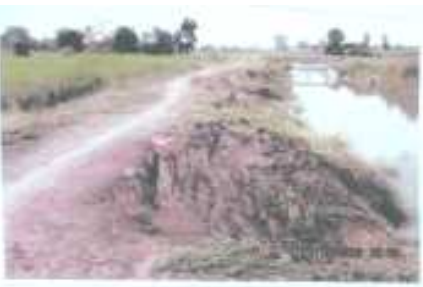
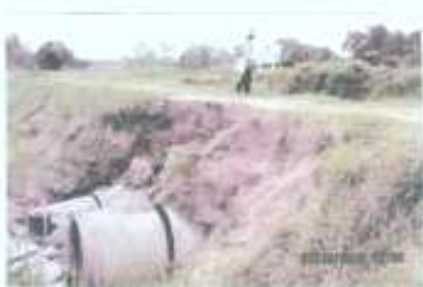
ที่	ชื่อโครงการ	พื้นที่ดำเนินการ			สภาพความเสียหายและ รายการซ่อมปรับปรุง	งบประมาณ (ล้านบาท)	ภาพประกอบ
		ตำบล	อำเภอ	จังหวัด			
6	ปรับปรุงพื้นที่แหล่งน้ำลำห้วยเสียว	ปอดแดง	ชนบท	ขอนแก่น	<p>สภาพความเสียหาย</p> <ul style="list-style-type: none"> - เกิดการทับถมของดินตะกอน - อาคารทางน้ำข้าม(wet crossing) ชำรุดเสียหาย - คันดินชำรุดเสียหาย <p>รายการซ่อมปรับปรุง</p> <ul style="list-style-type: none"> - กำจัดดินตะกอนเพื่อเพิ่มประสิทธิภาพการเก็บกักและการระบายน้ำในลำห้วยเสียว กว้างท้องลำห้วย 3.0 เมตร ยาวประมาณ 1.0 กิโลเมตร ลึกเฉลี่ย 1.5 เมตร - ก่อสร้างอาคารทางน้ำข้าม(wet crossing) เพื่อเพิ่มประสิทธิภาพการเก็บกักน้ำ 1 แห่ง - ปรับปรุงคันดินที่ชำรุดเสียหาย 	0.5000

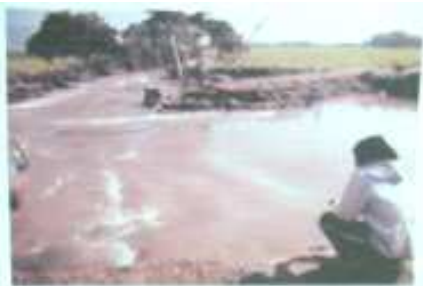
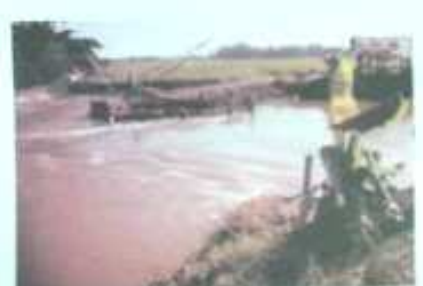
7	ปรับปรุงพื้นที่แหล่งน้ำลำห้วยแล้ง	ไชยสอ	ชุมแพ	ขอนแก่น	<p>สภาพความเสียหาย</p> <ul style="list-style-type: none"> - เกิดการทับถมของดินตะกอน - อาคารทางน้ำข้าม(wet crossing) ชำรุดเสียหาย - คันดินชำรุดเสียหาย <p>รายการซ่อมปรับปรุง</p> <ul style="list-style-type: none"> - กำจัดดินตะกอนเพื่อเพิ่มศักยภาพการเก็บกักและการระบายน้ำในลำห้วยแล้ง กว้างท้องลำห้วย 5.0 เมตร ยาวประมาณ 6.0 กิโลเมตร ลึกเฉลี่ย 1.0 เมตร - ก่อสร้างอาคารทางน้ำข้าม(wet crossing) เพื่อเพิ่มประสิทธิภาพการเก็บกักน้ำ 1 แห่ง - ปรับปรุงคันดินที่ชำรุดเสียหาย 	1.8059

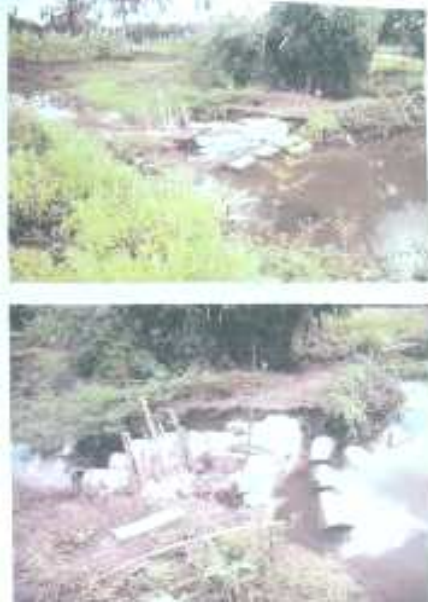
ที่	ชื่อโครงการ	พื้นที่ดำเนินการ			สภาพความเสียหายและ รายการซ่อมปรับปรุง	งบประมาณ (ล้านบาท)	ภาพประกอบ
		ตำบล	อำเภอ	จังหวัด			
8	ปรับปรุงฟื้นฟูแหล่งน้ำฝายกุดโง้ง	นาฝาย	ภูพานาน	ขอนแก่น	<p>สภาพความเสียหาย</p> <ul style="list-style-type: none"> - เกิดการทับถมของดินตะกอน - อาคารทางน้ำข้าม(wet crossing) ชำรุดเสียหาย - คันดินชำรุดเสียหาย <p>รายการซ่อมปรับปรุง</p> <ul style="list-style-type: none"> - กำจัดดินตะกอน ซากกิ่งไม้ที่ทับถมบริเวณฝาย เพื่อเพิ่มประสิทธิภาพการเก็บกักและช่วยให้การระบายน้ำดีขึ้น โดยการกำจัดดินหน้าฝาย ลึกประมาณ 1.0 เมตร ยาวจากหน้าฝายประมาณ 2.5 กิโลเมตร - ก่อสร้างอาคารทางน้ำข้าม(wet crossing) เพื่อเพิ่มประสิทธิภาพการเก็บกักน้ำ 1 แห่ง - ปรับปรุงคันดินที่ชำรุดเสียหาย 	1.9153

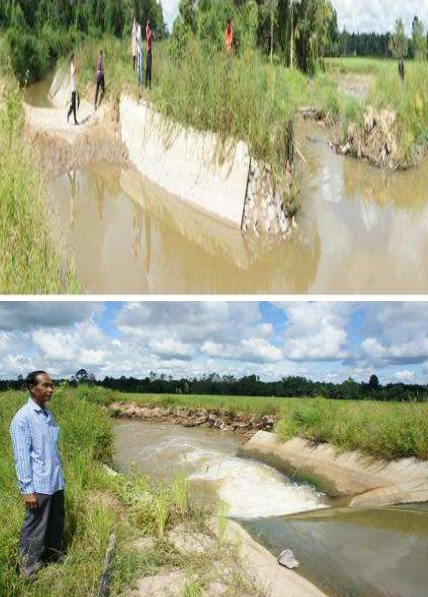
9	ปรับปรุงฟื้นฟูแหล่งน้ำลำห้วยทราย	บัวใหญ่	น้ำพอง	ขอนแก่น	<p>สภาพความเสียหาย</p> <ul style="list-style-type: none"> - เกิดการทับถมของดินตะกอน - อาคารทางน้ำข้าม(wet crossing) ชำรุดเสียหาย - คันดินชำรุดเสียหาย <p>รายการซ่อมปรับปรุง</p> <ul style="list-style-type: none"> - กำจัดซากพืชและดินตะกอน เพื่อเพิ่มการเก็บกักน้ำและเป็นการฟื้นฟูแหล่งน้ำให้กลับสู่สภาพเดิม กว้างท้องลำห้วย 8.0 เมตร ยาวประมาณ 2.5 กิโลเมตร ลึกเฉลี่ย 1.5 เมตร - ก่อสร้างอาคารทางน้ำข้าม(wet crossing) เพื่อเพิ่มประสิทธิภาพการเก็บกักน้ำ 1 แห่ง - ปรับปรุงคันดินที่ชำรุดเสียหาย 	1.5677

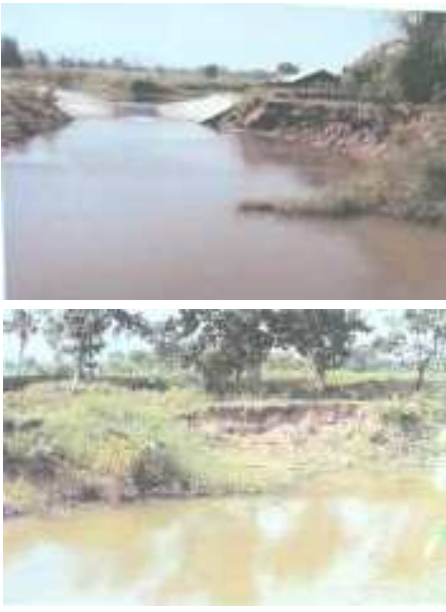
ที่	ชื่อโครงการ	พื้นที่ดำเนินการ			สภาพความเสียหายและ รายการซ่อมปรับปรุง	งบประมาณ (ล้านบาท)	ภาพประกอบ
		ตำบล	อำเภอ	จังหวัด			
10	ปรับปรุงฝู้นฟูแหล่งน้ำห้วยยาง	ป่ามะนาว	บ้านฝาง	ขอนแก่น	<p>สภาพความเสียหาย</p> <ul style="list-style-type: none"> - เกิดการทับถมของดินตะกอน - คันดินชำรุดเสียหาย <p>รายการซ่อมปรับปรุง</p> <ul style="list-style-type: none"> - กำจัดดินตะกอนเพื่อเพิ่มศักยภาพการเก็บกักและการระบายน้ำ และฝู้นฟูแหล่งน้ำ กว้าง 10.0 เมตร ยาวประมาณ 1.2 กิโลเมตร ลึกเฉลี่ย 1.5 เมตร - ปรับปรุงคันดินที่ชำรุดเสียหาย 	0.7008

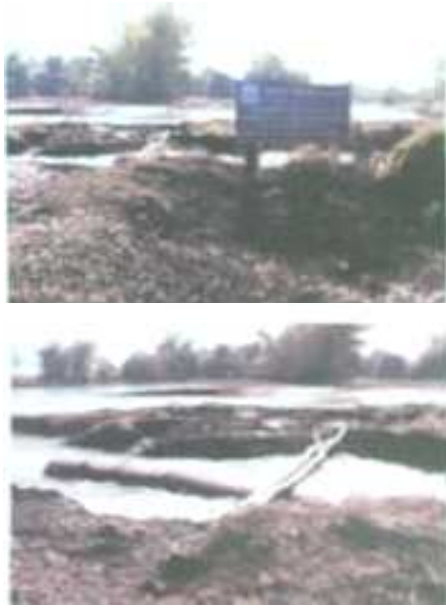
11	ปรับปรุงฝู้นฟูแหล่งน้ำ	กุดกว้าง	หนองเรือ	ขอนแก่น	<p>สภาพความเสียหาย</p> <ul style="list-style-type: none"> - เกิดการทับถมของดินตะกอน - อาคารทางน้ำข้าม(wet crossing) ชำรุดเสียหาย - คันดินชำรุดเสียหาย <p>รายการซ่อมปรับปรุง</p> <ul style="list-style-type: none"> - กำจัดดินตะกอน กว้างประมาณ 20 เมตร ลึก 1.0-1.5 เมตร เพื่อเพิ่มประสิทธิภาพการเก็บกักและการระบายน้ำให้ดีขึ้น - ก่อสร้างอาคารทางน้ำข้าม (wet crossing) เพื่อเพิ่มประสิทธิภาพการเก็บกักน้ำ 1 แห่ง - ปรับปรุงคันดินที่ชำรุดเสียหาย 	1.3912

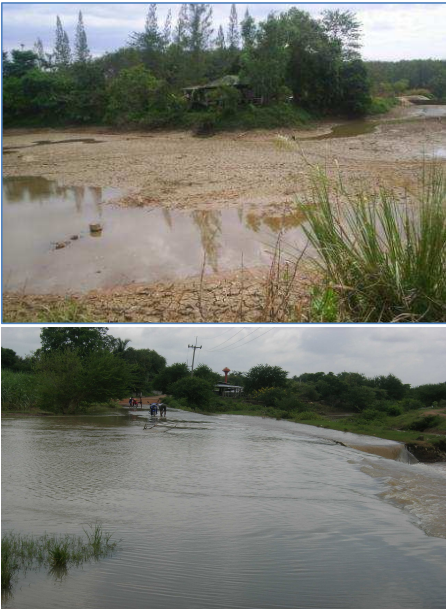
ที่	ชื่อโครงการ	พื้นที่ดำเนินการ			สภาพความเสียหายและ รายการซ่อมปรับปรุง	งบประมาณ (ล้านบาท)	ภาพประกอบ
		ตำบล	อำเภอ	จังหวัด			
12	ปรับปรุงฟื้นฟูแหล่งน้ำแก้มลิงหนองยาย หรีด	ช้างข้าม	นายายอาม	จันทบุรี	<p>สภาพความเสียหาย</p> <p>เกิดน้ำท่วมขัง มีซากพืชและตะกอนดินตกทับถมทำให้แหล่งน้ำมีสภาพตื้นเขิน น้ำเน่าเสีย ขาดแคลนน้ำเพื่อการอุปโภคบริโภค</p> <p>รายการซ่อมปรับปรุง</p> <p>กำจัดดินตะกอน ซากไม้และวัชพืชออกจากแหล่งน้ำแก้มลิงหนองยายหรีด พื้นที่ที่กำจัด 35 ไร่ ลึกเฉลี่ย 2.5 เมตร พร้อมก่อสร้างอาคารระบายน้ำ 1 แห่ง</p>	5.8400

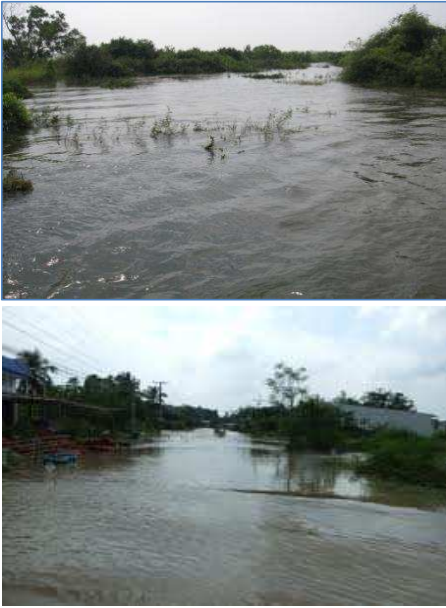
13	ปรับปรุงฟื้นฟูแหล่งน้ำคลองคำจ้ง	ท่ากระดาน	สนามชัย เขต	ฉะเชิงเทรา	<p>สภาพความเสียหาย</p> <p>น้ำหลากพัดพาตะกอนดิน ซากพืช กิ่งไม้ ฯลฯ ตกทับถมในคลองคำจ้ง ทำให้ไม่สามารถระบายน้ำได้อย่างรวดเร็ว น้ำล้นตลิ่งเข้าท่วมพื้นที่ราษฎรและพื้นที่การเกษตรสองฝั่งลำน้ำ</p> <p>รายการซ่อมปรับปรุง</p> <p>กำจัดตะกอนดิน ซากพืช กิ่งไม้ ฯลฯ เป็นระยะทางประมาณ 2.5 กิโลเมตร ลึก 1.0 - 1.5 เมตร กว้างท้องคลอง 20 เมตร</p>	2.7000

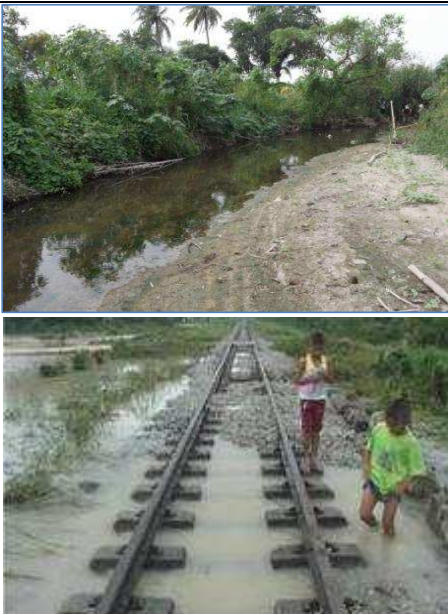
ที่	ชื่อโครงการ	พื้นที่ดำเนินการ			สภาพความเสียหายและ รายการซ่อมปรับปรุง	งบประมาณ (ล้านบาท)	ภาพประกอบ
		ตำบล	อำเภอ	จังหวัด			
14	ปรับปรุงฟื้นฟูแหล่งน้ำคลองมาบไผ่	มาบไผ่	บ้านบึง	ชลบุรี	<p>สภาพความเสียหาย</p> <p>สภาพคลองมาบไผ่ได้รับความเสียหายจากเศษกิ่งไม้และตะกอนดินตกทับถม ทำให้คลองตื้นเขิน</p> <p>รายการซ่อมปรับปรุง</p> <p>กำจัดเศษกิ่งไม้และตะกอนดินในคลองมาบไผ่เป็นระยะทาง 6.0 กิโลเมตร ลึกเฉลี่ย 1.5 เมตร กว้างท้องคลอง 8 เมตร</p>	3.1000

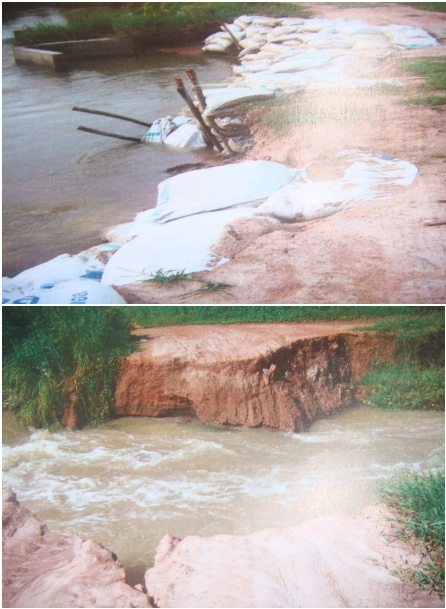
ที่	ชื่อโครงการ	พื้นที่ดำเนินการ			สภาพความเสียหายและ รายการซ่อมปรับปรุง	งบประมาณ (ล้านบาท)	ภาพประกอบ
		ตำบล	อำเภอ	จังหวัด			
16	ปรับปรุงฟื้นฟูแหล่งน้ำคลองห้วยคต-วังหมัน	วังหมัน	วัดสิงห์	ชัยนาท	<p>สภาพความเสียหาย เกิดจากน้ำกัดเซาะคันดินเดิมไหลข้ามคันทางเดิม ทำให้ไหลป่าเอ่อล้นคลองห้วยคต-วังหมัน ท่วมพื้นที่การเกษตรเสียหาย</p> <p>รายการซ่อมปรับปรุง กำจัดตะกอนพร้อมซ่อมคันทางเดิมผิวจราจรลูกรัง หนา 0.15 ม.ขนาดกว้าง 3.00 ม. ยาว 320 ม. และก่อสร้างโครงสร้างป้องกัน การกัดเซาะ</p>	0.6047

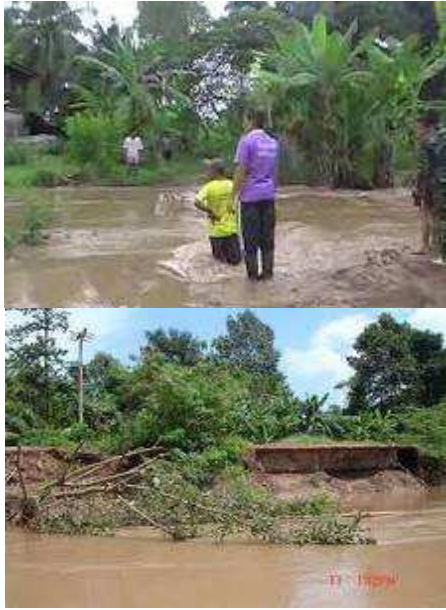
17	ปรับปรุงฟื้นฟูแหล่งน้ำคลองหนองงูเหลือม	หนองขุ่น	วัดสิงห์	ชัยนาท	<p>สภาพความเสียหาย เกิดจากน้ำกัดเซาะคันดินเดิม ทำให้คันคลองหนองงูเหลือมขาด ไม่สามารถเกษตรกรรมที่ผลหรือลำเลียงอุปกรณ์ วัสดุเสริมการเกษตรประกอบกับไม่ดำเนินการซ่อมอย่างเร่งด่วนจะทำให้หน้าไหลทะลุเข้าท่วมพื้นที่การเกษตรเสียหาย</p> <p>รายการซ่อมปรับปรุง กำจัดตะกอนพร้อมซ่อมคันทางเดิมผิวจราจรลูกรัง หนา 0.15 ม.ขนาดกว้าง 5.00 ม. ยาว 115 ม. และก่อสร้างโครงสร้างระบายน้ำ ท่อคสล. ขนาด Dia.0.80 ม.และการป้องกันการกัดเซาะ</p>	0.6220

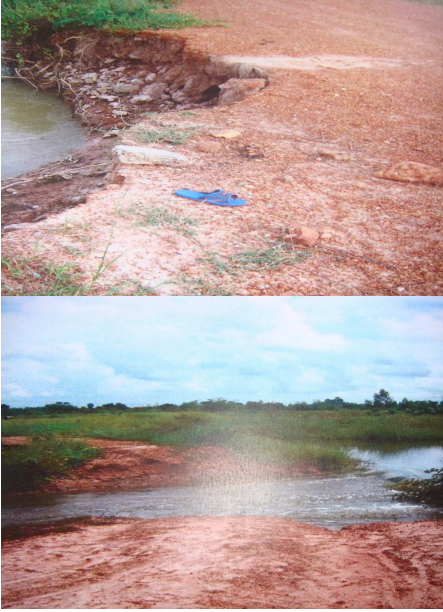
ที่	ชื่อโครงการ	พื้นที่ดำเนินการ			สภาพความเสียหายและ รายการซ่อมปรับปรุง	งบประมาณ (ล้านบาท)	ภาพประกอบ
		ตำบล	อำเภอ	จังหวัด			
18	ปรับปรุงฟื้นฟูแหล่งน้ำคลองห้วยคันถึง	กุดจอก	หนองมะ โมง	ชัยนาท	<p>สภาพความเสียหาย เกิดจากน้ำกัดเซาะคันดินเดิม ทำให้ ไหลบ่าเอ่อล้นคลองห้วยคันถึงท่วมพื้นที่ การเกษตรเสียหาย</p> <p>รายการซ่อมปรับปรุง กำจัดตะกอนพร้อมซ่อมคันทางเดิมผิว จราจรลูกรัง หนา 0.15 ม.ขนาดกว้าง 5.00 ม. ยาว 425 ม.</p>	0.5578

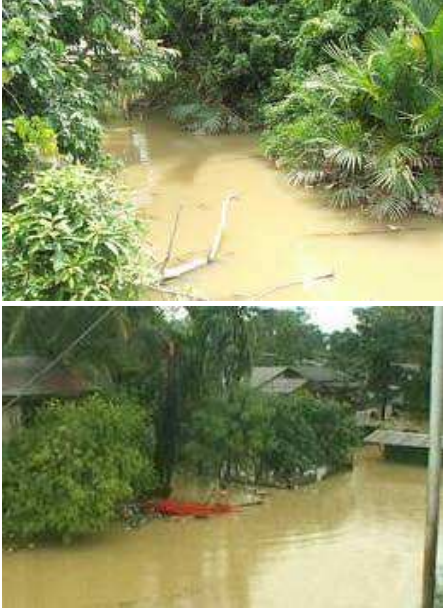
19	ปรับปรุงฟื้นฟูแหล่งน้ำคลองทับสอหอ	กุดจอก	หนองมะ โมง	ชัยนาท	<p>สภาพความเสียหาย เกิดจากน้ำในคลองเดิมไหลข้ามคันทาง ทำให้ไหลบ่าเอ่อล้นคลองทับสอหอ ท่วมพื้นที่ การเกษตรเสียหาย</p> <p>รายการซ่อมปรับปรุง กำจัดตะกอนพร้อมซ่อมคันทางเดิมผิว จราจรลูกรัง หนา 0.15 ม.ขนาดกว้าง 3.00 ม. ยาว 425 ม. และก่อสร้างโครงสร้างระบายน้ำ ท่อ คสล.Dia.0.80 ม.จำนวน 3 แถว</p>	0.5628

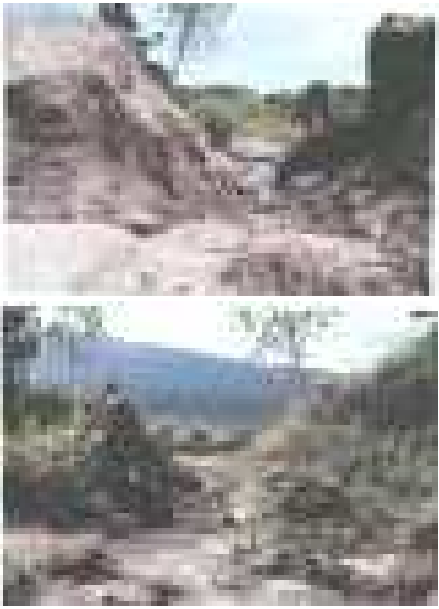
ที่	ชื่อโครงการ	พื้นที่ดำเนินการ			สภาพความเสียหายและ รายการซ่อมปรับปรุง	งบประมาณ (ล้านบาท)	ภาพประกอบ
		ตำบล	อำเภอ	จังหวัด			
20	ปรับปรุงฟื้นฟูแหล่งน้ำคลองส่งน้ำนาแกหนองไผ่ล้อม	นาหนองพุ่ม	แก่งคร้อ	ชัยภูมิ	<p>สภาพความเสียหาย</p> <ul style="list-style-type: none"> - เกิดการทับถมของดินตะกอน - ค้นดินชำรุดเสียหาย <p>รายการซ่อมปรับปรุง</p> <ul style="list-style-type: none"> - กำจัดดินตะกอนเพื่อเพิ่มประสิทธิภาพการเก็บกักและการระบายน้ำในคลองส่งน้ำนาแก กว้างท้องคลอง 3.0 เมตร ลึก 1.0-1.5 เมตร ยาวประมาณ 1.8 กิโลเมตร - ปรับปรุงคันดินที่ชำรุดเสียหาย 	0.8100

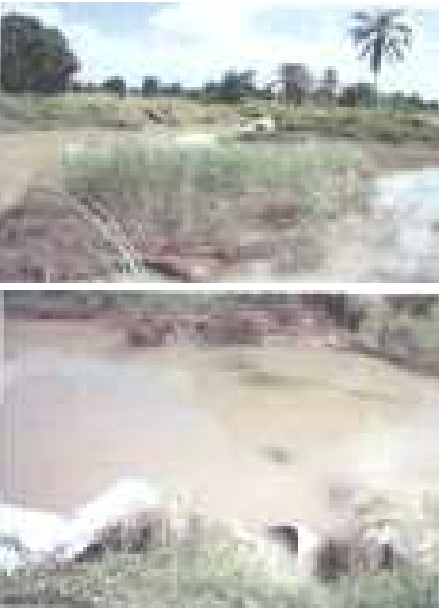
21	ปรับปรุงฟื้นฟูแหล่งน้ำลำห้วยตะลูกแห้ว	ตะโกทอง	ซับใหญ่	ชัยภูมิ	<p>สภาพความเสียหาย</p> <ul style="list-style-type: none"> - เกิดการทับถมของดินตะกอน - อาคารระบายน้ำ ชนิดท่อ ค.ส.ล.(PS.02) ชำรุดเสียหาย - ค้นดินชำรุดเสียหาย <p>รายการซ่อมปรับปรุง</p> <ul style="list-style-type: none"> - กำจัดดินตะกอนเพื่อเพิ่มการเก็บกักและเป็นทางไหลในระบบระบายน้ำของลำห้วยตะลูกแห้ว กว้างท้องลำห้วย 5.0 เมตร ลึก 1.5 เมตร ยาวประมาณ 1.2 กิโลเมตร - ก่อสร้างอาคารระบายน้ำ ชนิดท่อ ค.ส.ล.(PS.02) เพื่อเพิ่มประสิทธิภาพการระบายน้ำ - ปรับปรุงคันดินที่ชำรุดเสียหาย 	0.5705

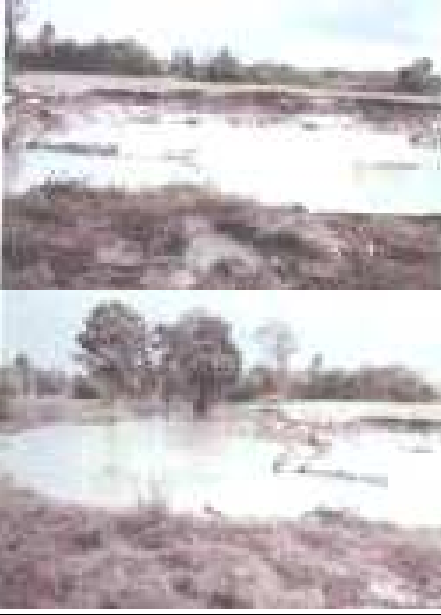
ที่	ชื่อโครงการ	พื้นที่ดำเนินการ			สภาพความเสียหายและ รายการซ่อมปรับปรุง	งบประมาณ (ล้านบาท)	ภาพประกอบ
		ตำบล	อำเภอ	จังหวัด			
22	ปรับปรุงพื้นที่พุ่มน้ำ	โป่งนก	เทพสถิต	ชัยภูมิ	<p>สภาพความเสียหาย</p> <ul style="list-style-type: none"> - เกิดการทับถมของดินตะกอน - อาคารทางน้ำข้าม(wet crossing) ชำรุดเสียหาย - คันดินชำรุดเสียหาย <p>รายการซ่อมปรับปรุง</p> <ul style="list-style-type: none"> - กำจัดดินตะกอนเพื่อเพิ่มการเก็บกักและเป็นทางระบายน้ำ และเพิ่มศักยภาพการเก็บน้ำเป็นแก้มลิง โดยกำจัดดินตะกอน ยาวประมาณ 2.5 กิโลเมตร ลึก 1.0-1.5 เมตร กว้างท้องคลอง 8.0 เมตร - ก่อสร้างอาคารทางน้ำข้าม(wet crossing) เพื่อเพิ่มประสิทธิภาพการเก็บกักน้ำ 1 แห่ง - ปรับปรุงคันดินที่ชำรุดเสียหาย 	1.9987

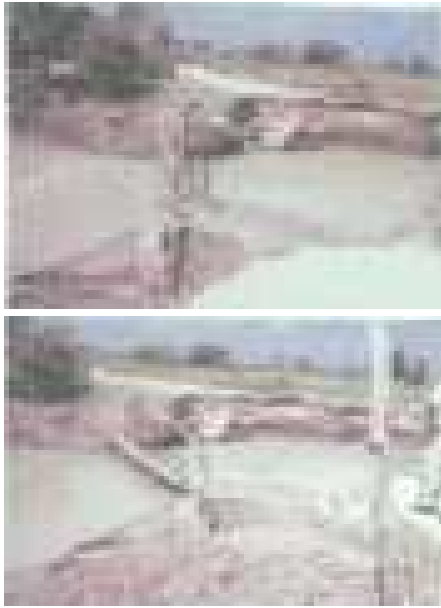
23	ปรับปรุงพื้นที่พุ่มน้ำลำห้วยทราย (ตอน2)	บ้านตาล	บำเหน็จณรงค์	ชัยภูมิ	<p>สภาพความเสียหาย</p> <ul style="list-style-type: none"> - เกิดการทับถมของดินตะกอน - อาคารทางน้ำข้าม(wet crossing) ชำรุดเสียหาย - คันดินชำรุดเสียหาย <p>รายการซ่อมปรับปรุง</p> <ul style="list-style-type: none"> - กำจัดดินตะกอนเพื่อเพิ่มศักยภาพการเก็บกักและการระบายน้ำ โดยกำจัดดินตะกอนและปรับปรุงคันดิน เป็นระยะทางประมาณ 3.15 กิโลเมตร ลึกเฉลี่ย 1.5 เมตร กว้างท้องคลอง 6.0 เมตร - ก่อสร้างอาคารทางน้ำข้าม(wet crossing) เพื่อเพิ่มประสิทธิภาพการเก็บกักน้ำ 1 แห่ง - ปรับปรุงคันดินที่ชำรุดเสียหาย 	1.9988

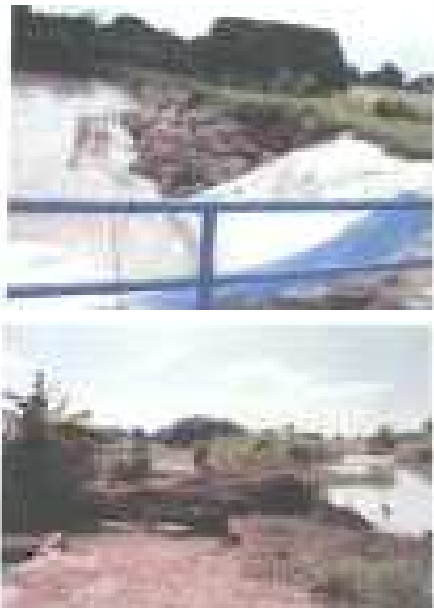
ที่	ชื่อโครงการ	พื้นที่ดำเนินการ			สภาพความเสียหายและ รายการซ่อมปรับปรุง	งบประมาณ (ล้านบาท)	ภาพประกอบ
		ตำบล	อำเภอ	จังหวัด			
24	ปรับปรุงฟื้นฟูแหล่งน้ำลำห้วยทราย(ช่วง 1)	บ้านตาล	บำเหน็จ ณรงค์	ชัยภูมิ	<p>สภาพความเสียหาย</p> <ul style="list-style-type: none"> - เกิดการทับถมของดินตะกอน - คันดินชำรุดเสียหาย <p>รายการซ่อมปรับปรุง</p> <ul style="list-style-type: none"> - กำจัดดินตะกอน ระยะทางประมาณ 1.4 กิโลเมตร ลึก 1.0-1.5 เมตร กว้างท้องคลอง 5.0 เมตร เพื่อเพิ่มประสิทธิภาพการเก็บกักและการไหลในทางระบายน้ำ - ปรับปรุงคันดินที่ชำรุดเสียหาย 	0.6083

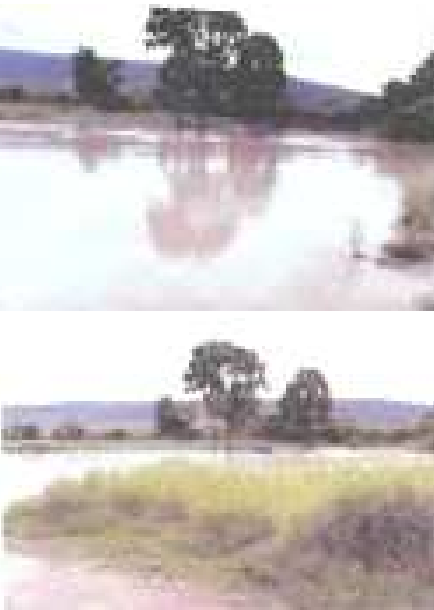
25	ปรับปรุงฟื้นฟูแหล่งน้ำคลองท่าขาม	คูเมือง	หนองบัว แดง	ชัยภูมิ	<p>สภาพความเสียหาย</p> <ul style="list-style-type: none"> - เกิดการทับถมของดินตะกอน - อาคารทางน้ำข้าม(wet crossing) ชำรุดเสียหาย - คันดินชำรุดเสียหาย <p>รายการซ่อมปรับปรุง</p> <ul style="list-style-type: none"> - กำจัดดินตะกอนเพื่อเพิ่มศักยภาพการเก็บกักและการระบายน้ำในคลองท่าขาม ระยะทางประมาณ 2.2 กิโลเมตร ลึกเฉลี่ย 1.5 เมตร กว้างท้องคลอง 10 เมตร - ก่อสร้างอาคารทางน้ำข้าม(wet crossing) เพื่อเพิ่มประสิทธิภาพการเก็บกักน้ำ 1 แห่ง - ปรับปรุงคันดินที่ชำรุดเสียหาย 	1.9989

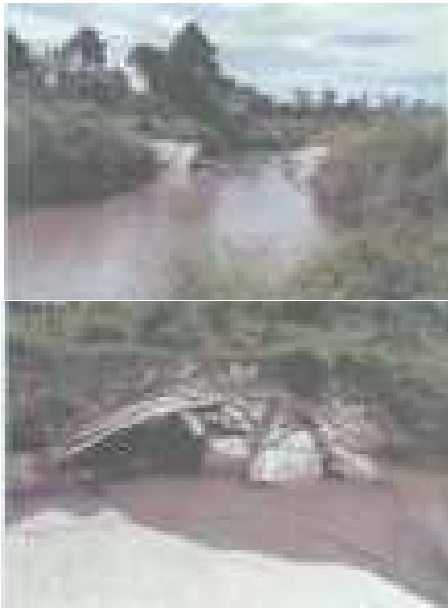
ที่	ชื่อโครงการ	พื้นที่ดำเนินการ			สภาพความเสียหายและ รายการซ่อมปรับปรุง	งบประมาณ (ล้านบาท)	ภาพประกอบ
		ตำบล	อำเภอ	จังหวัด			
26	ปรับปรุงฟื้นฟูแหล่งน้ำ	วังขมพู	หนองบัว แดง	ชัยภูมิ	<p>สภาพความเสียหาย</p> <ul style="list-style-type: none"> - เกิดการทับถมของดินตะกอน - อาคารทางน้ำข้าม(wet crossing) ชำรุดเสียหาย - คันดินชำรุดเสียหาย <p>รายการซ่อมปรับปรุง</p> <ul style="list-style-type: none"> - กำจัดดินตะกอนเพื่อเพิ่มประสิทธิภาพการเก็บกักและการระบายน้ำ กว้างท้องคลอง 8.0 เมตร ยาวประมาณ 2.5 กิโลเมตร ลึกเฉลี่ย 1.5 เมตร - ก่อสร้างอาคารทางน้ำข้าม(wet crossing) เพื่อเพิ่มประสิทธิภาพการเก็บกักน้ำ 1 แห่ง - ปรับปรุงคันดินที่ชำรุดเสียหาย 	1.8888

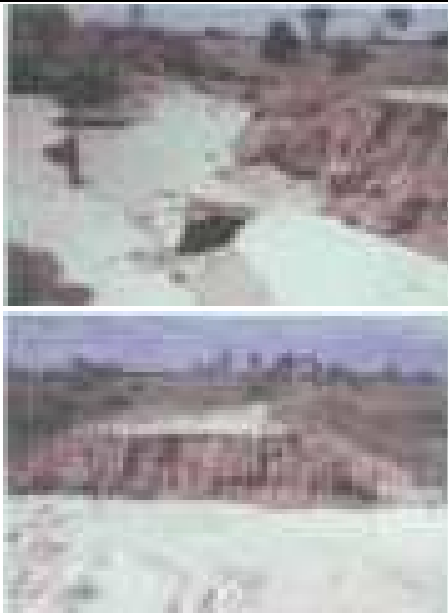
27	ปรับปรุงฟื้นฟูแหล่งน้ำ	วังตะเฒ่า	หนองบัว ระเหว	ชัยภูมิ	<p>สภาพความเสียหาย</p> <ul style="list-style-type: none"> - เกิดการทับถมของดินตะกอน - อาคารทางน้ำข้าม(wet crossing) ชำรุดเสียหาย - คันดินชำรุดเสียหาย <p>รายการซ่อมปรับปรุง</p> <ul style="list-style-type: none"> - กำจัดดินตะกอนเพื่อเพิ่มศักยภาพการเก็บกักและการระบายน้ำ กว้างท้องคลอง 6.0 เมตร ยาวประมาณ 3.0 กิโลเมตร ลึกเฉลี่ย 1.0-1.5 เมตร - ก่อสร้างอาคารทางน้ำข้าม(wet crossing) เพื่อเพิ่มประสิทธิภาพการเก็บกักน้ำ 1 แห่ง - ปรับปรุงคันดินที่ชำรุดเสียหาย 	1.9205

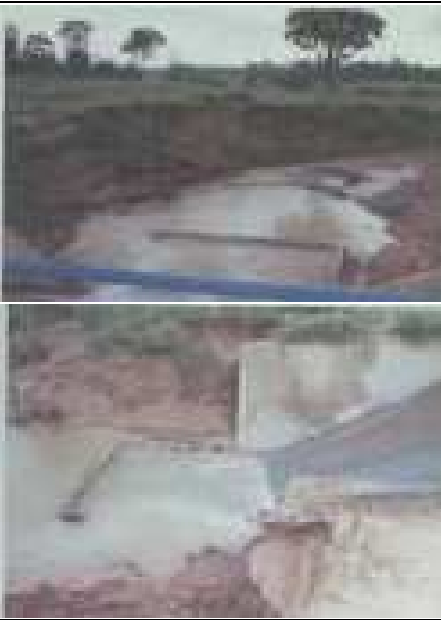
ที่	ชื่อโครงการ	พื้นที่ดำเนินการ			สภาพความเสียหายและ รายการซ่อมปรับปรุง	งบประมาณ (ล้านบาท)	ภาพประกอบ
		ตำบล	อำเภอ	จังหวัด			
28	ปรับปรุงฟื้นฟูแหล่งน้ำสลักไค	วังตะเฒ่า	หนองบัว ระเหว	ชัยภูมิ	<p>สภาพความเสียหาย</p> <ul style="list-style-type: none"> - เกิดการทับถมของดินตะกอน - อาคารทางน้ำข้าม(wet crossing) ชำรุดเสียหาย - คันดินชำรุดเสียหาย <p>รายการซ่อมปรับปรุง</p> <ul style="list-style-type: none"> - กำจัดดินตะกอนเพื่อเพิ่มประสิทธิภาพการเก็บกักและการระบายน้ำ กว้างท้องคลอง 5.0 เมตร ยาวประมาณ 3.2 กิโลเมตร ลึกเฉลี่ย 1.5 เมตร - ก่อสร้างอาคารทางน้ำข้าม(wet crossing) เพื่อเพิ่มประสิทธิภาพการเก็บกักน้ำ 1 แห่ง - ปรับปรุงคันดินที่ชำรุดเสียหาย 	1.7888

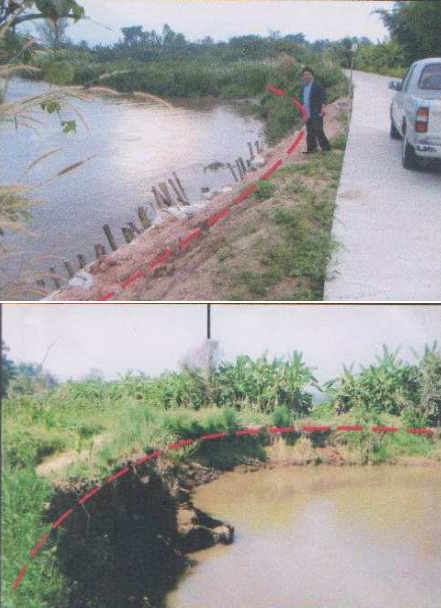
29	ปรับปรุงฟื้นฟูแหล่งน้ำแม่ น้ำคำ บ้านแม่ สลองนอก	ศรีค้ำ	แม่จัน	เชียงราย	<p>สภาพความเสียหาย</p> <p>น้ำหลากกัดเซาะตลิ่งได้รับความเสียหาย เกิดตะกอนดินทรายทับถมทำให้ลำน้ำตื้นเขิน</p> <p>รายการซ่อมปรับปรุง</p> <p>กำจัดดินตะกอนออกจากแม่น้ำคำ ปรับปรุงตลิ่ง พร้อมป้องกันการกัดเซาะตลิ่ง ด้วยการเรียงหินในจุดที่เสี่ยงต่อการถูกน้ำหลากกัดเซาะ</p> <p>กำจัดดินตะกอน ระยะทางประมาณ 6.5 กิโลเมตร กว้างท้องคลอง 15.0 เมตร ลึก 1.5-2.0 เมตร</p>	7.5000

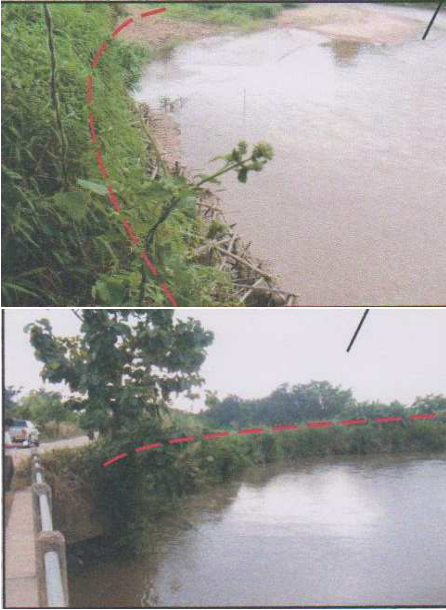
ที่	ชื่อโครงการ	พื้นที่ดำเนินการ			สภาพความเสียหายและ รายการซ่อมปรับปรุง	งบประมาณ (ล้านบาท)	ภาพประกอบ
		ตำบล	อำเภอ	จังหวัด			
30	ปรับปรุงฟื้นฟูแหล่งน้ำแม่ น้ำคำ	ศรีค้ำ	แม่จัน	เชียงราย	<p>สภาพความเสียหาย น้ำหลากกัดเซาะตลิ่งได้รับความเสียหาย เกิดตะกอนดินทรายทับถมทำให้ลำน้ำตื้นเขิน</p> <p>รายการซ่อมปรับปรุง กำจัดดินตะกอนออกจากแม่น้ำคำปรับปรุงตลิ่ง พร้อมป้องกันการกัดเซาะตลิ่งด้วยการเรียงหินในจุดที่เสี่ยงต่อการถูกน้ำหลากกัดเซาะ</p> <p>กำจัดดินตะกอน ระยะทางประมาณ 7.7 กิโลเมตร กว้างท้องคลอง 15.0 เมตร ลึกเฉลี่ย 1.5 เมตร</p>	7.5000

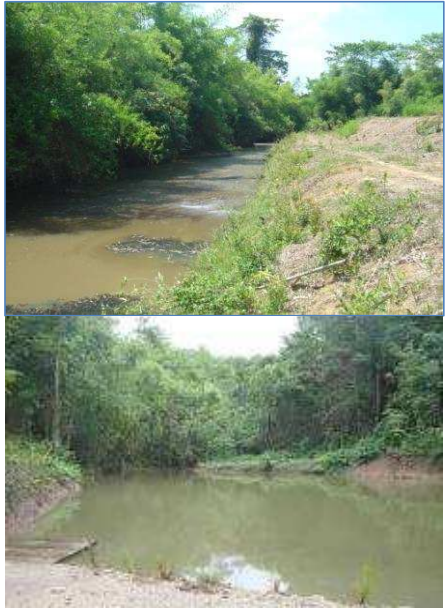
31	ปรับปรุงฟื้นฟูแหล่งน้ำคลองละเว	วังตะเคียน	เขาสมิง	ตราด	<p>สภาพความเสียหาย แหล่งน้ำตื้นเขินและมีวัชพืชปกคลุมทำให้เกิดน้ำหลาก น้ำท่วมขัง กระทบต่อประชาชน ๑๕๕ ครัวเรือน พื้นที่การเกษตร ๔๑๕ ไร่</p> <p>รายการซ่อมปรับปรุง กำจัดตะกอนดินและวัชพืชออกจากคลองละเว ระยะทางประมาณ 6.0 กิโลเมตร กว้างท้องคลอง 6.0 เมตร ลึก 1.0-1.5 เมตร</p>	2.8500

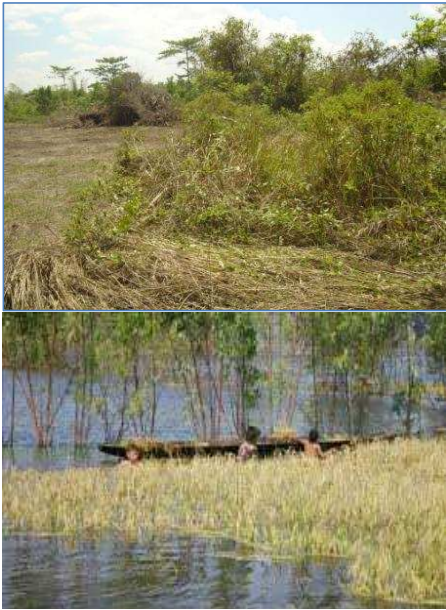
ที่	ชื่อโครงการ	พื้นที่ดำเนินการ			สภาพความเสียหายและ รายการซ่อมปรับปรุง	งบประมาณ (ล้านบาท)	ภาพประกอบ
		ตำบล	อำเภอ	จังหวัด			
32	ปรับปรุงฟื้นฟูแหล่งน้ำสาธารณะ	วังตะเคียน	เขาสมิง	ตราด	<p>สภาพความเสียหาย แหล่งน้ำตื้นเขินและมีวัชพืชปกคลุมทำให้เกิดน้ำหลาก น้ำท่วมขัง กระทบต่อประชาชน 70 ครัวเรือน พื้นที่การเกษตร 820 ไร่</p> <p>รายการซ่อมปรับปรุง กำจัดดินตะกอนและวัชพืชในแหล่งน้ำสาธารณะ จำนวน 15 ไร่ ลึกเฉลี่ย 2.0 เมตร เพื่อใช้เป็นพื้นที่ชะลอน้ำและเก็บกักน้ำ</p>	1.7700

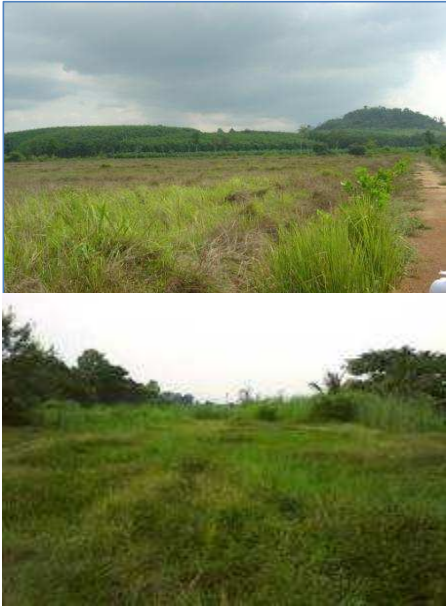
33	ปรับปรุงฟื้นฟูแหล่งน้ำหนองแขนก	บ่อพลอย	บ่อไร่	ตราด	<p>สภาพความเสียหาย แหล่งน้ำตื้นเขินและมีวัชพืชปกคลุมทำให้เกิดน้ำหลาก น้ำท่วมขัง กระทบต่อประชาชน 280 ครัวเรือน พื้นที่การเกษตร 1,800 ไร่</p> <p>รายการซ่อมปรับปรุง กำจัดตะกอนดินและวัชพืชในหนองแขนก พื้นที่จำนวน 90 ไร่ ลึกเฉลี่ย 3.0 เมตร พร้อมก่อสร้างอาคารระบายน้ำ 3 แห่ง</p>	20.1500

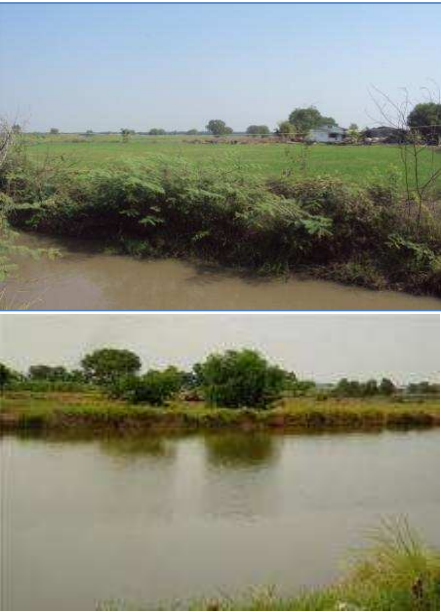
ที่	ชื่อโครงการ	พื้นที่ดำเนินการ			สภาพความเสียหายและ รายการซ่อมปรับปรุง	งบประมาณ (ล้านบาท)	ภาพประกอบ
		ตำบล	อำเภอ	จังหวัด			
34	ปรับปรุงฟื้นฟูแหล่งน้ำแก้มลิงบึงสองพี่น้อง หมู่ที่ 2	บางปลากด	องครักษ์	นครนายก	<p>สภาพความเสียหาย</p> <p>แหล่งน้ำตื้นเขินและมีวัชพืชปกคลุมทำให้เกิดน้ำหลาก น้ำท่วมซ้ำ กระทบต่อประชาชน ๒๓๒ ครัวเรือน พื้นที่การเกษตร ๓,๒๕๐ ไร่</p> <p>รายการซ่อมปรับปรุง</p> <p>กำจัดตะกอนดินและวัชพืช ประมาณ 100 ไร่ ลึกเฉลี่ย 3.0 เมตร พร้อมปรับปรุงภูมิทัศน์รอบบึงสองพี่น้อง</p>	22.8500

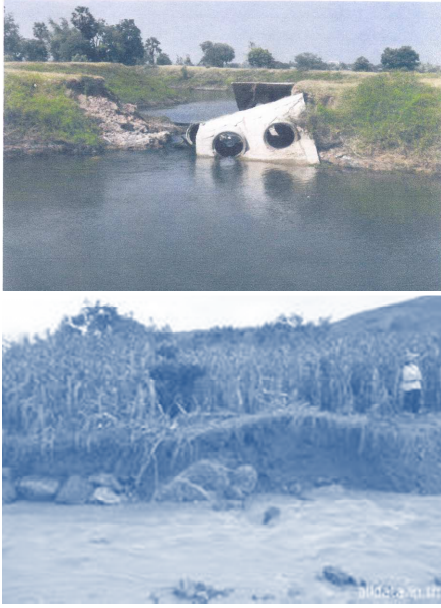
35	ปรับปรุงฟื้นฟูแหล่งน้ำคลองอีสานเขียว	เมืองนาท	ขามสะแกแสง	นครราชสีมา	<p>สภาพความเสียหาย</p> <p>- ทางระบายน้ำ ชำรุดเสียหาย คันดินชำรุดเสียหาย</p> <p>รายการซ่อมปรับปรุง</p> <p>- ซ่อมทางระบายน้ำ ปรับแต่งเสริมคันดิน ที่ชำรุดเสียหาย ใส่ท่อระบายน้ำ คสล. 2 แถว</p>	0.2032

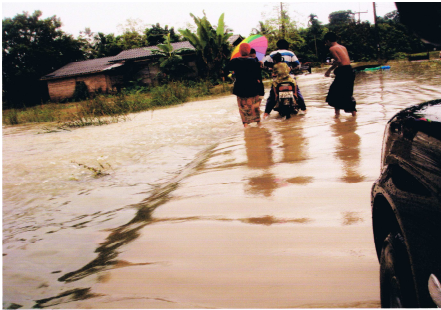
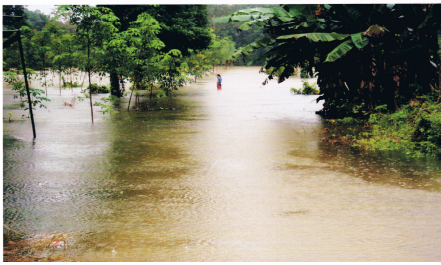
ที่	ชื่อโครงการ	พื้นที่ดำเนินการ			สภาพความเสียหายและ รายการซ่อมปรับปรุง	งบประมาณ (ล้านบาท)	ภาพประกอบ
		ตำบล	อำเภอ	จังหวัด			
36	ปรับปรุงฟื้นฟูแหล่งน้ำ	ช้างเผือก	จะนะ	นราธิวาส	<p>สภาพความเสียหาย</p> <p>- ดินเลน มีการทับถมของตะกอนดิน และวัชพืชจำนวนมาก และมีต้นไม้ปกคลุม เป็นสาเหตุให้การระบายน้ำไม่มีประสิทธิภาพ เมื่อน้ำหลากในฤดูฝนทำให้เกิดน้ำท่วมขังเป็นระยะเวลานาน ทำให้ราษฎรในพื้นที่ได้รับความเดือดร้อน</p> <p>รายการซ่อมปรับปรุง</p> <p>- ปรับปรุงฟื้นฟูลำน้ำเดิมโดยเพิ่มพื้นที่หน้าตัดของลำน้ำเดิมให้มากขึ้น เพื่อการระบายน้ำในช่วงฤดูน้ำหลากและพัฒนาเป็นแหล่งน้ำต้นทุนสำหรับการอุปโภค-บริโภค และปรับปรุงฟื้นฟูพื้นที่บางส่วนของโครงการให้เป็นพื้นที่แก้มลิง เพื่อเพิ่มพื้นที่เก็บกักน้ำให้มากขึ้นในช่วงฤดูน้ำหลาก ความกว้างกันคลอง 10. ม. ยาวประมาณ 13.5 กม. ลึกเฉลี่ย 2.0 ม.</p>	13.2400

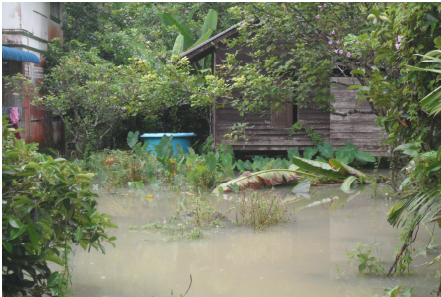
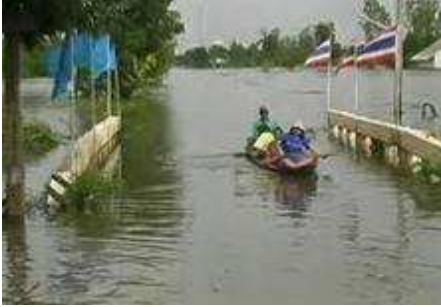
37	ปรับปรุงฟื้นฟูแหล่งน้ำ	ผดุงมาตร	จะนะ	นราธิวาส	<p>สภาพความเสียหาย</p> <p>- ดินเลน มีการทับถมของตะกอนดิน และวัชพืชจำนวนมาก และมีต้นไม้ปกคลุม เป็นสาเหตุให้การระบายน้ำไม่มีประสิทธิภาพ เมื่อน้ำหลากในฤดูฝนทำให้เกิดน้ำท่วมขังเป็นระยะเวลานาน ทำให้ราษฎรในพื้นที่ได้รับความเดือดร้อน</p> <p>รายการซ่อมปรับปรุง</p> <p>- ปรับปรุงฟื้นฟูลำน้ำเดิมโดยเพิ่มพื้นที่หน้าตัดของลำน้ำเดิมให้มากขึ้น เพื่อการระบายน้ำในช่วงฤดูน้ำหลากและพัฒนาเป็นแหล่งน้ำต้นทุนสำหรับการอุปโภค-บริโภคและปรับปรุงฟื้นฟูพื้นที่บางส่วนของโครงการให้เป็นพื้นที่แก้มลิง เพื่อเพิ่มพื้นที่เก็บกักน้ำให้มากขึ้นในช่วงฤดูน้ำหลาก ความกว้างกันคลองโดยเฉลี่ยไม่น้อยกว่า 8.00ม. ยาวประมาณ 11.50 กม. ลึก 2.0-2.5 ม.</p>	9.7500

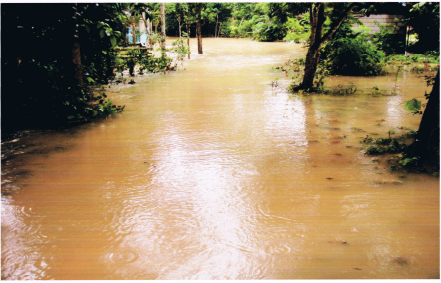
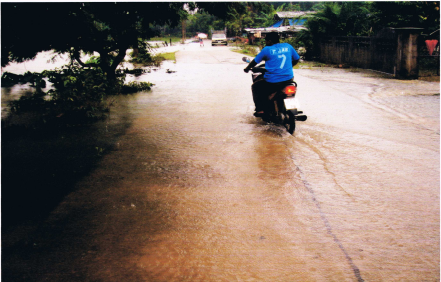
ที่	ชื่อโครงการ	พื้นที่ดำเนินการ			สภาพความเสียหายและ รายการซ่อมปรับปรุง	งบประมาณ (ล้านบาท)	ภาพประกอบ
		ตำบล	อำเภอ	จังหวัด			
38	ปรับปรุงฟื้นฟูแหล่งน้ำ	จวบ	เจาะไอร้อง	นราธิวาส	<p>สภาพความเสียหาย</p> <p>- ดินเขิน มีการทับถมของตะกอนดิน และวัชพืชจำนวนมาก และมีต้นไม้ปกคลุม เป็นสาเหตุให้การระบายน้ำไม่มีประสิทธิภาพ เมื่อน้ำหลากในฤดูฝน ทำให้เกิดน้ำท่วมขังเป็นระยะเวลานาน ทำให้ราษฎรในพื้นที่ได้รับความเดือดร้อน</p> <p>รายการซ่อมปรับปรุง</p> <p>- ปรับปรุงฟื้นฟูลำน้ำเดิมโดยเพิ่มพื้นที่หน้าตัดของลำน้ำเดิมให้มากขึ้น เป็นระยะทางยาว 17.00 กม. ความกว้างกันคลอง 12.00 ม. ลึกเฉลี่ย 1.5 ม.</p>	13.3500

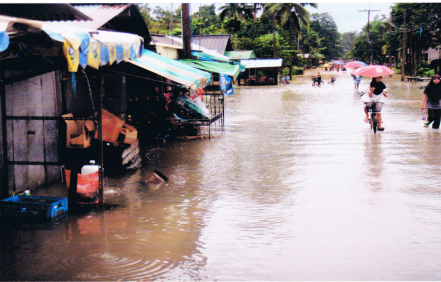
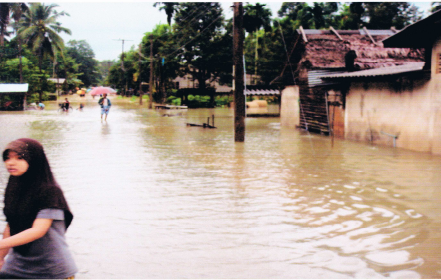
39	ปรับปรุงฟื้นฟูแหล่งน้ำกองพันทหารพัฒนาที่4	มะรือโบอก	เจาะไอร้อง	นราธิวาส	<p>สภาพความเสียหาย</p> <p>ดินเขิน มีการทับถมของตะกอนดิน และวัชพืชจำนวนมาก และมีต้นไม้ปกคลุม เป็นสาเหตุให้การระบายน้ำไม่มีประสิทธิภาพ เมื่อน้ำหลากในฤดูฝน ทำให้เกิดน้ำท่วมขังเป็นระยะเวลานาน ทำให้ราษฎรในพื้นที่ได้รับความเดือดร้อน</p> <p>รายการซ่อมปรับปรุง</p> <p>กำจัดตะกอนดินและซากวัชพืชในแหล่งน้ำกองพันทหารพัฒนาที่ 4 จำนวน 70 ไร่ ลึกเฉลี่ย 3.00 ม. พร้อมปรับปรุงภูมิทัศน์รอบโครงการ</p>	13.1100

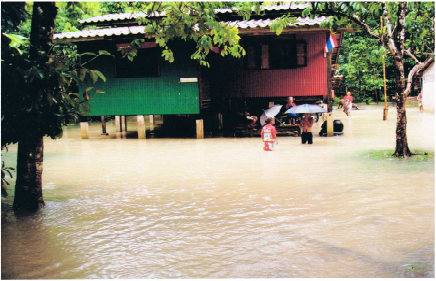
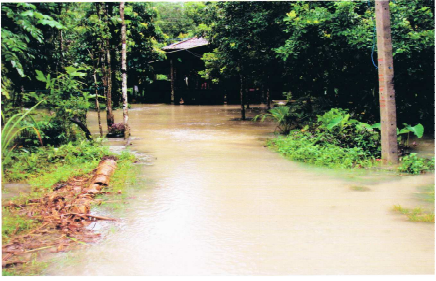
ที่	ชื่อโครงการ	พื้นที่ดำเนินการ			สภาพความเสียหายและ รายการซ่อมปรับปรุง	งบประมาณ (ล้านบาท)	ภาพประกอบ
		ตำบล	อำเภอ	จังหวัด			
40	ปรับปรุงฟื้นฟูแหล่งน้ำ	บาระใต้	บาเจาะ	นราธิวาส	<p>สภาพความเสียหาย</p> <p>- ดินเขิน มีการทับถมของตะกอนดิน และวัชพืชจำนวนมาก และมีดินไม้ปกคลุม เป็นสาเหตุให้การระบายน้ำไม่มีประสิทธิภาพ เมื่อน้ำหลากในฤดูฝนทำให้เกิดน้ำท่วมขังเป็นระยะเวลานาน ทำให้ราษฎรในพื้นที่ได้รับความเดือดร้อน</p> <p>รายการซ่อมปรับปรุง</p> <p>- ปรับปรุงฟื้นฟูลำน้ำเดิมโดยเพิ่มพื้นที่หน้าตัดของลำน้ำเดิมให้มากขึ้น เพื่อการระบายน้ำในช่วงฤดูน้ำหลากและพัฒนาเป็นแหล่งน้ำต้นทุนสำหรับการอุปโภค-บริโภค และปรับปรุงฟื้นฟูพื้นที่บางส่วนของโครงการให้เป็นพื้นที่แก้มลิง เพื่อเพิ่มพื้นที่เก็บกักน้ำให้มากขึ้นในช่วงฤดูน้ำหลาก โดยมีความลึกเฉลี่ยไม่น้อยกว่า 2.50 ม. ความกว้างกันคลองโดยเฉลี่ยไม่น้อยกว่า 5.00 ม. ความยาวประมาณ 15.00 กม.</p>	13.1300

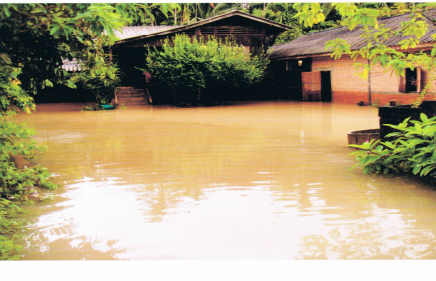
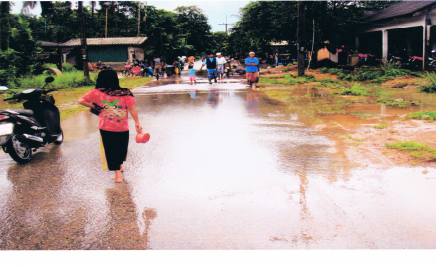
41	ปรับปรุงฟื้นฟูแหล่งน้ำ	บาระเหนือ	บาเจาะ	นราธิวาส	<p>สภาพความเสียหาย</p> <p>- ดินเขิน มีการทับถมของตะกอนดิน และวัชพืชจำนวนมาก และมีดินไม้ปกคลุม เป็นสาเหตุให้การระบายน้ำไม่มีประสิทธิภาพ เมื่อน้ำหลากในฤดูฝนทำให้เกิดน้ำท่วมขังเป็นระยะเวลานาน ทำให้ราษฎรในพื้นที่ได้รับความเดือดร้อน</p> <p>รายการซ่อมปรับปรุง</p> <p>- ปรับปรุงฟื้นฟูลำน้ำเดิมโดยเพิ่มพื้นที่หน้าตัดของลำน้ำเดิมให้มากขึ้น เพื่อการระบายน้ำในช่วงฤดูน้ำหลากและพัฒนาเป็นแหล่งน้ำต้นทุนสำหรับการอุปโภค-บริโภค และปรับปรุงฟื้นฟูพื้นที่บางส่วนของโครงการให้เป็นพื้นที่แก้มลิง เพื่อเพิ่มพื้นที่เก็บกักน้ำให้มากขึ้นในช่วงฤดูน้ำหลาก โดยมีความลึกเฉลี่ยไม่น้อยกว่า 2.00 ม. ความกว้างกันคลองโดยเฉลี่ยไม่น้อยกว่า 6.00ม. ความยาวประมาณ 14.00 กม.</p>	9.4500

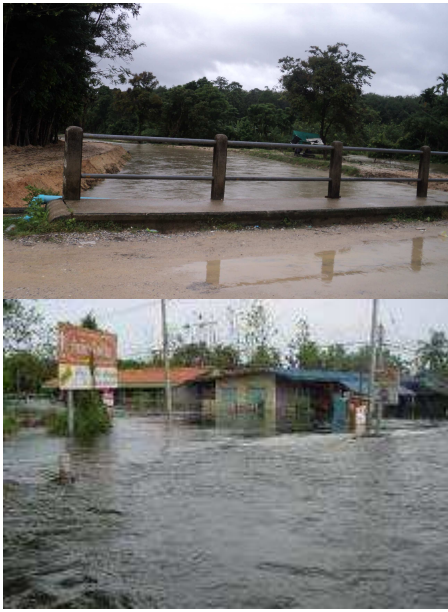
ที่	ชื่อโครงการ	พื้นที่ดำเนินการ			สภาพความเสียหายและ รายการซ่อมปรับปรุง	งบประมาณ (ล้านบาท)	ภาพประกอบ
		ตำบล	อำเภอ	จังหวัด			
44	ปรับปรุงพื้นที่พุ่มน้ำโพธิ์ทอง	กะลุวอเหนือ	เมือง	นราธิวาส	<p>สภาพความเสียหาย</p> <p>- ดินเซิน มีการทับถมของตะกอนดิน และวัชพืชจำนวนมาก และมีต้นไม้ปกคลุม เป็นสาเหตุให้การระบายน้ำไม่มีประสิทธิภาพ เมื่อน้ำหลากในฤดูฝน ทำให้เกิดน้ำท่วมขังเป็นระยะเวลานาน ทำให้ราษฎรในพื้นที่ได้รับความเดือดร้อน</p> <p>รายการซ่อมปรับปรุง</p> <p>- ปรับปรุงพื้นที่พุ่มน้ำเดิมโดยเพิ่มพื้นที่หน้าตัดของลำน้ำเดิมให้มากขึ้น เพื่อการระบายน้ำในช่วงฤดูน้ำหลากและพัฒนาเป็นแหล่งน้ำต้นทุนสำหรับการอุปโภค-บริโภค และปรับปรุงพื้นที่พื้นที่บางส่วนของโครงการให้เป็นพื้นที่แก้มลิง เพื่อเพิ่มพื้นที่เก็บกักน้ำให้มากขึ้นในช่วงฤดูน้ำหลาก โดยมีความลึกเฉลี่ยไม่น้อยกว่า 3.50 ม. ความกว้างกันคลองโดยเฉลี่ยไม่น้อยกว่า 2.00 ม. พร้อมคันดินทั้ง 2 ข้างให้ความกว้างไม่น้อยกว่า 3.00 ม. ความยาวประมาณ 4 กม. เพื่อให้ราษฎรสัญจรพืชผลทางการเกษตร</p>	5.8100

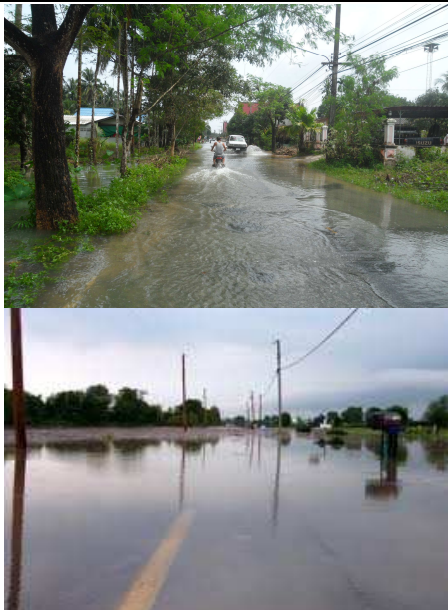
45	ปรับปรุงพื้นที่พุ่มน้ำ	กะลุวอเหนือ	เมือง	นราธิวาส	<p>สภาพความเสียหาย</p> <p>- ดินเซิน มีการทับถมของตะกอนดิน และวัชพืชจำนวนมาก และมีต้นไม้ปกคลุม เป็นสาเหตุให้การระบายน้ำไม่มีประสิทธิภาพ เมื่อน้ำหลากในฤดูฝน ทำให้เกิดน้ำท่วมขังเป็นระยะเวลานาน ทำให้ราษฎรในพื้นที่ได้รับความเดือดร้อน</p> <p>รายการซ่อมปรับปรุง</p> <p>- ปรับปรุงพื้นที่พุ่มน้ำเดิมโดยกำจัดเศษตะกอนดิน ซากวัชพืช ให้น้ำสามารถไหลได้สะดวก ความกว้างกันคลอง 8.00 ม. ความยาวประมาณ 13.00 กม. ลึก 1.50-2.00 ม.</p>	9.5500

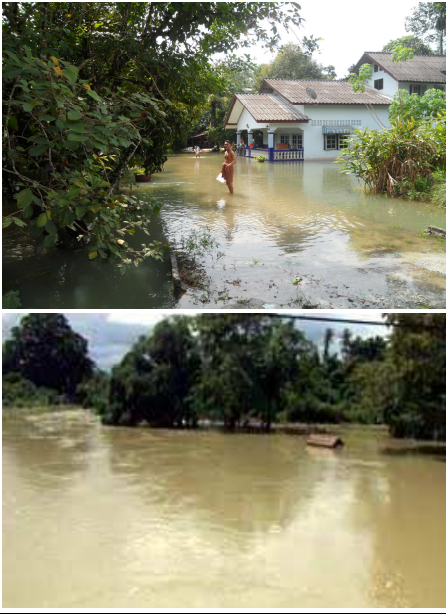
ที่	ชื่อโครงการ	พื้นที่ดำเนินการ			สภาพความเสียหายและ รายการซ่อมปรับปรุง	งบประมาณ (ล้านบาท)	ภาพประกอบ
		ตำบล	อำเภอ	จังหวัด			
50	ปรับปรุงฝู้นฟูแหล่งน้ำ	กะลิษา	ระแงะ	นราธิวาส	<p>สภาพความเสียหาย</p> <p>- น้ำป่าไหลหลากเข้าท่วมพื้นที่อยู่อาศัยและพื้นที่เกษตรกรรมของราษฎร ทำให้ไม่สามารถสัญจรได้ ขาดแคลนน้ำเพื่ออุปโภคบริโภค น้ำท่วมขัง เกิดการตตะกอนของดินและซากพืช</p> <p>รายการซ่อมปรับปรุง</p> <p>- ปรับปรุงฝู้นฟูลำน้ำเดิมโดยกำจัดตะกอนดินและวัชพืช เพื่อให้สามารถระบายน้ำในช่วงฤดูน้ำหลากได้ทันต่อปริมาณน้ำ โดยมีความลึก 2.5 ม. ความกว้างกันคลอง 6.0 ม. ความยาวประมาณ 9.7 กม.</p>	9.3600

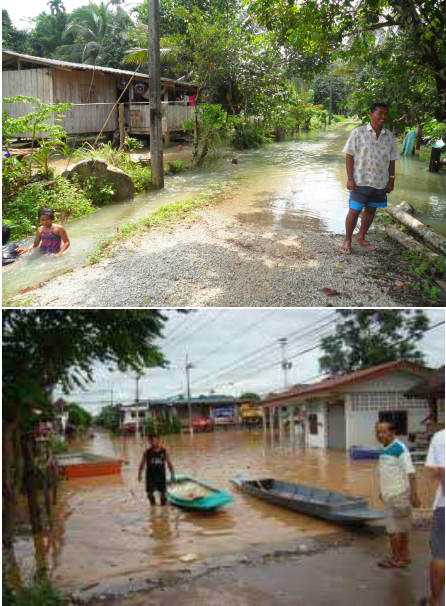
51	ปรับปรุงฝู้นฟูแหล่งน้ำ	เฉลิม	ระแงะ	นราธิวาส	<p>สภาพความเสียหาย</p> <p>- น้ำป่าไหลล้นตลิ่งเข้าท่วมพื้นที่อยู่อาศัยและพื้นที่เกษตรกรรมของราษฎร ทำให้ไม่สามารถสัญจรได้ ขาดแคลนน้ำเพื่ออุปโภคบริโภค น้ำท่วมขัง เกิดการตตะกอนของดินและซากพืช</p> <p>รายการซ่อมปรับปรุง</p> <p>- ปรับปรุงฝู้นฟูลำน้ำเดิมโดยกำจัดตะกอนดินและวัชพืช เพื่อให้สามารถระบายน้ำในช่วงฤดูน้ำหลากได้ทันต่อปริมาณน้ำ โดยมีความลึก 1.5-2.0 ม. ความกว้างกันคลอง 8.0 ม. ความยาวประมาณ 12.8 กม.</p>	9.3800

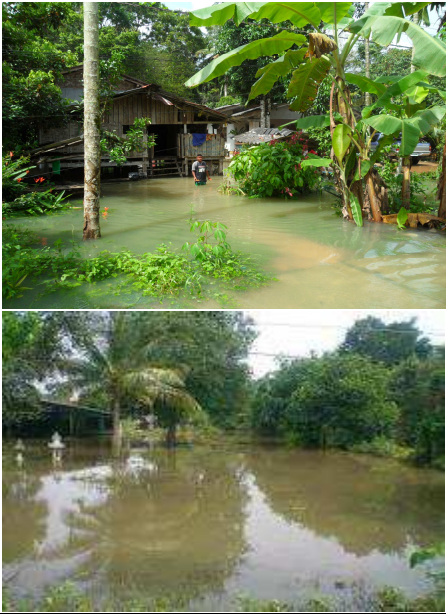
ที่	ชื่อโครงการ	พื้นที่ดำเนินการ			สภาพความเสียหายและ รายการซ่อมปรับปรุง	งบประมาณ (ล้านบาท)	ภาพประกอบ
		ตำบล	อำเภอ	จังหวัด			
52	ปรับปรุงฟื้นฟูแหล่งน้ำ	รือเสาะออก	รือเสาะ	นราธิวาส	<p>สภาพความเสียหาย</p> <p>- น้ำป่าไหลล้นตลิ่งเข้าท่วมพื้นที่อยู่อาศัยและพื้นที่เกษตรกรรมของราษฎร ทำให้ไม่สามารถสัญจรได้ ขาดแคลนน้ำเพื่ออุปโภคบริโภค น้ำท่วมขัง เกิดการตตะกอนของดินและซากพืช</p> <p>รายการซ่อมปรับปรุง</p> <p>- ปรับปรุงฟื้นฟูลำน้ำเดิมโดยกำจัดตะกอนดินและวัชพืช เพื่อให้สามารถระบายน้ำในช่วงฤดูน้ำหลากได้ทันต่อปริมาณน้ำ โดยมีความลึก 2.0 ม. ความกว้างกันคลอง 14.0 ม. ความยาวประมาณ 7.35 กม.</p>	9.3600

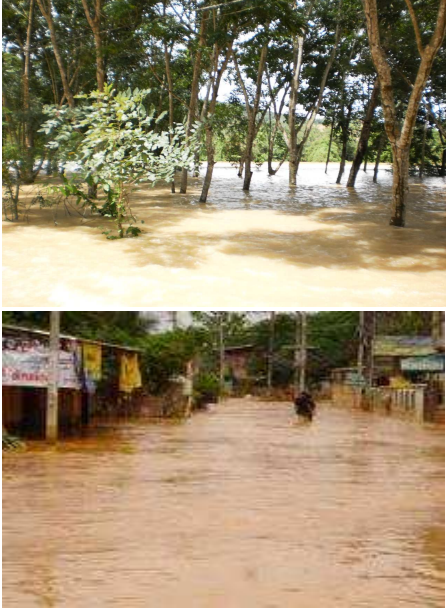
53	ปรับปรุงฟื้นฟูแหล่งน้ำคลองบ้านเจ๊ะยอ	บูเก๊ะตา	แว้ง	นราธิวาส	<p>สภาพความเสียหาย</p> <p>- น้ำป่าไหลล้นตลิ่งเข้าท่วมพื้นที่อยู่อาศัยและพื้นที่เกษตรกรรมของราษฎร ทำให้ไม่สามารถสัญจรได้ ขาดแคลนน้ำเพื่ออุปโภคบริโภค น้ำท่วมขัง เกิดการตตะกอนของดินและซากพืช</p> <p>รายการซ่อมปรับปรุง</p> <p>- ปรับปรุงฟื้นฟูคลองบ้านเจ๊ะยอ โดยกำจัดตะกอนดินและวัชพืช เพื่อให้สามารถระบายน้ำในช่วงฤดูน้ำหลากได้ทันต่อปริมาณน้ำ โดยมีความลึก 2.0 ม. ความกว้างกันคลอง 10.0 ม. ความยาวประมาณ 5.8 กม.</p>	5.8200

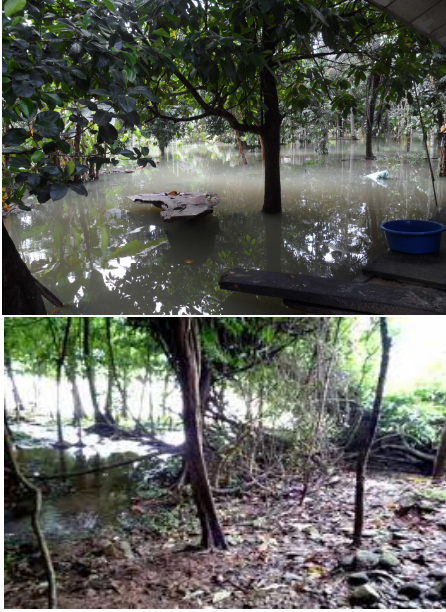
ที่	ชื่อโครงการ	พื้นที่ดำเนินการ			สภาพความเสียหายและ รายการซ่อมปรับปรุง	งบประมาณ (ล้านบาท)	ภาพประกอบ
		ตำบล	อำเภอ	จังหวัด			
54	ปรับปรุงฟื้นฟูแหล่งน้ำ	แม่ตง	แฉ่ง	นราธิวาส	<p>สภาพความเสียหาย</p> <p>- น้ำป่าไหลล้นตลิ่งเข้าท่วมพื้นที่อยู่อาศัยและพื้นที่เกษตรกรรมของราษฎร ทำให้ไม่สามารถสัญจรได้ ขาดแคลนน้ำเพื่ออุปโภคบริโภค น้ำท่วมขัง เกิดการตตะกอนของดินและซากพืช</p> <p>รายการซ่อมปรับปรุง</p> <p>- ปรับปรุงฟื้นฟูลำน้ำเดิมโดยกำจัดตะกอนดินและวัชพืช เพื่อให้สามารถระบายน้ำในช่วงฤดูน้ำหลากได้ทันต่อปริมาณน้ำ โดยมีความลึก 1.5-2.0 ม. ความกว้างกันคลอง 6.0 ม. ความยาวประมาณ 15.0 กม.</p>	9.8855

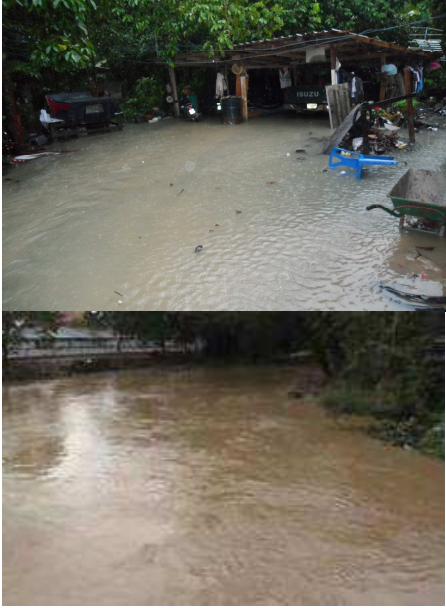
55	ปรับปรุงฟื้นฟูแหล่งน้ำ	เอราวัณ	แฉ่ง	นราธิวาส	<p>สภาพความเสียหาย</p> <p>- น้ำป่าไหลล้นตลิ่งเข้าท่วมพื้นที่อยู่อาศัยและพื้นที่เกษตรกรรมของราษฎร ทำให้ไม่สามารถสัญจรได้ ขาดแคลนน้ำเพื่ออุปโภคบริโภค น้ำท่วมขัง เกิดการตตะกอนของดินและซากพืช</p> <p>รายการซ่อมปรับปรุง</p> <p>- ปรับปรุงฟื้นฟูลำน้ำเดิมโดยกำจัดตะกอนดินและวัชพืช เพื่อให้สามารถระบายน้ำในช่วงฤดูน้ำหลากได้ทันต่อปริมาณน้ำ โดยมีความลึก 1.5-2.0 ม. ความกว้างกันคลอง 8.0 ม. ความยาวประมาณ 12.8 กม.</p>	9.6500

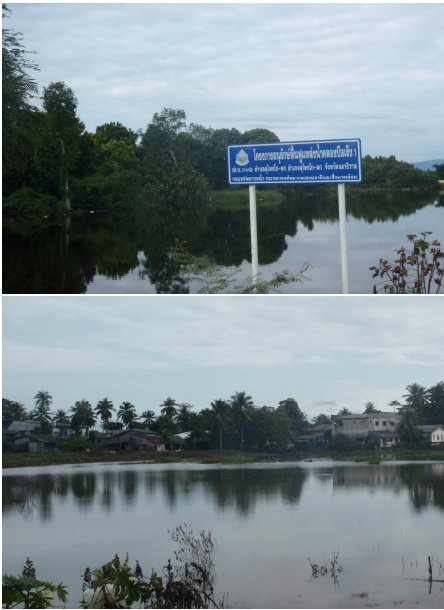
ที่	ชื่อโครงการ	พื้นที่ดำเนินการ			สภาพความเสียหายและ รายการซ่อมปรับปรุง	งบประมาณ (ล้านบาท)	ภาพประกอบ
		ตำบล	อำเภอ	จังหวัด			
56	ปรับปรุงฟื้นฟูแหล่งน้ำคลองบือเรียง1 ช่วง2	สุโขทัย	สุโขทัย	นราธิวาส	<p>สภาพความเสียหาย</p> <p>- ดินเลน มีการทับถมของตะกอนดิน และวัชพืชจำนวนมาก และมีต้นไม้ปกคลุม เป็นสาเหตุให้การระบายน้ำไม่มีประสิทธิภาพ เมื่อน้ำหลากในฤดูฝนทำให้เกิดน้ำท่วมขังเป็นระยะเวลานาน ทำให้ราษฎรในพื้นที่ได้รับความเดือดร้อน</p> <p>รายการซ่อมปรับปรุง</p> <p>- ปรับปรุงฟื้นฟูลำน้ำเดิมโดยกำจัดตะกอนดินและวัชพืชในคลองบือเรียง เพื่อช่วยการระบายน้ำในช่วงฤดูน้ำหลากและพัฒนาเป็นแหล่งน้ำต้นทุนสำหรับการอุปโภค-บริโภค และปรับปรุงฟื้นฟูพื้นที่บางส่วนของโครงการให้เป็นพื้นที่แก้มลิง โดยมีความลึก 1.5-2.5 ม. ความกว้างก้นคลอง 20.0 ม. ความยาวประมาณ 8.0 กม.</p>	11.4200

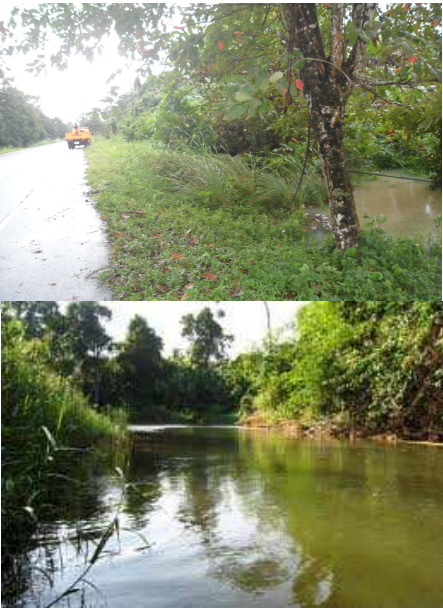
ที่	ชื่อโครงการ	พื้นที่ดำเนินการ			สภาพความเสียหายและ รายการซ่อมปรับปรุง	งบประมาณ (ล้านบาท)	ภาพประกอบ
		ตำบล	อำเภอ	จังหวัด			
57	ปรับปรุงฟื้นฟูแหล่งน้ำคลองบือเรียง2 ช่วง2	สุโขทัย	สุโขทัย	นราธิวาส	<p>สภาพความเสียหาย</p> <p>- ต้นเขิน มีการทับถมของตะกอนดิน และวัชพืชจำนวนมาก และมีต้นไม้ปกคลุม เป็นสาเหตุให้การระบายน้ำไม่มีประสิทธิภาพ เมื่อน้ำหลากในฤดูฝนทำให้เกิดน้ำท่วมขังเป็นระยะเวลานาน ทำให้ราษฎรในพื้นที่ได้รับความเดือดร้อน</p> <p>รายการซ่อมปรับปรุง</p> <p>- ปรับปรุงฟื้นฟูลำน้ำเดิมโดยกำจัดตะกอนดินและวัชพืชในคลองบือเรียง เพื่อช่วยการระบายน้ำในช่วงฤดูน้ำหลากและพัฒนาเป็นแหล่งน้ำต้นทุนสำหรับการอุปโภค-บริโภค และปรับปรุงฟื้นฟูพื้นที่บางส่วนของโครงการให้เป็นพื้นที่แก้มลิง โดยมีความลึก 1.5-2.5 ม. ความกว้างกันคลอง 10.0 ม. ความยาวประมาณ 11.0 กม.</p>	9.1300

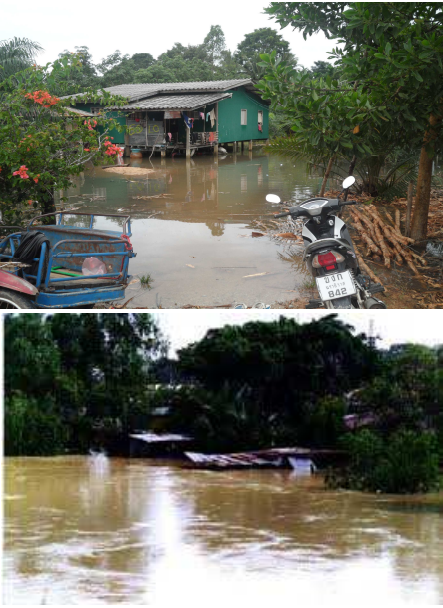
58	ปรับปรุงฟื้นฟูแหล่งน้ำคลอง 1	สุโขทัย	สุโขทัย	นราธิวาส	<p>สภาพความเสียหาย</p> <p>- ต้นเขิน มีการทับถมของตะกอนดิน และวัชพืชจำนวนมาก และมีต้นไม้ปกคลุม เป็นสาเหตุให้การระบายน้ำไม่มีประสิทธิภาพ เมื่อน้ำหลากในฤดูฝนทำให้เกิดน้ำท่วมขังเป็นระยะเวลานาน ทำให้ราษฎรในพื้นที่ได้รับความเดือดร้อน</p> <p>รายการซ่อมปรับปรุง</p> <p>- ปรับปรุงฟื้นฟูลำน้ำเดิมโดยกำจัดตะกอนดินและวัชพืชในคลอง 1 เพื่อช่วยการระบายน้ำในช่วงฤดูน้ำหลากและพัฒนาเป็นแหล่งน้ำต้นทุนสำหรับการอุปโภค-บริโภค โดยมีความลึก 1.5 ม. ความกว้างกันคลอง 6.0 ม. ความยาวประมาณ 12 กม.</p>	5.8300
