กรมทรัพยากรน้ำ

สรุปแผนงาน/โครงการให้ความช่วยเหลือฟื้นฟูเยียวยาความเสียหายจากอุทกภัย
งบประมาณรายจ่ายประจำปีงบประมาณ พ.ศ. 2554 (รายจ่ายเพิ่มเติม)

กรมทรัพยากรน้ำ กระทรวงทรัพยากรธรรมชาติและสิ่งแวดล้อม

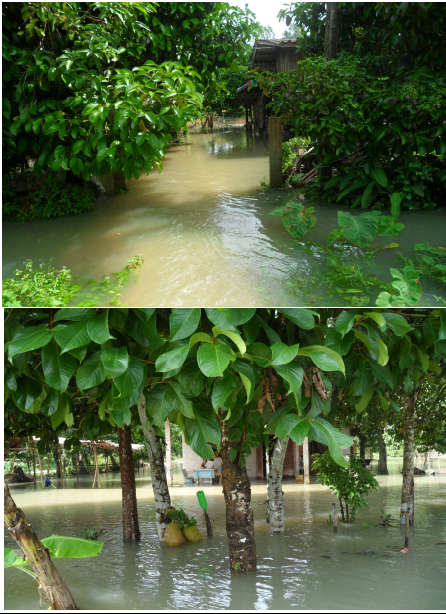
ที่	ชื่อโครงการ	พื้นที่ดำเนินการ			สภาพความเสียหายและ รายการซ่อมปรับปรุง	งบประมาณ (ล้านบาท)	ภาพประกอบ
		ตำบล	อำเภอ	จังหวัด			
59	ปรับปรุงฟื้นฟูแหล่งน้ำ	โต๊ะเต็ง	สุโขงป่าตี	นราธิวาส	<p>สภาพความเสียหาย</p> <p>- น้ำป่าไหลหลากเข้าท่วมพื้นที่ราษฎร ทำให้ไม่สามารถสัญจรได้ ขาดแคลนน้ำเพื่ออุปโภคบริโภค</p> <p>รายการซ่อมปรับปรุง</p> <p>- ปรับปรุงฟื้นฟูลำน้ำเดิมโดยกำจัดตะกอนดินและวัชพืช เพื่อช่วยการระบายน้ำในช่วงฤดูน้ำหลากและพัฒนาเป็นแหล่งน้ำต้นทุนสำหรับการอุปโภค-บริโภค โดยมีความลึก 2.0-2.5 ม. ความกว้างกันคลอง 8.0 ม. ความยาวประมาณ 10.0 กม.</p>	9.3800

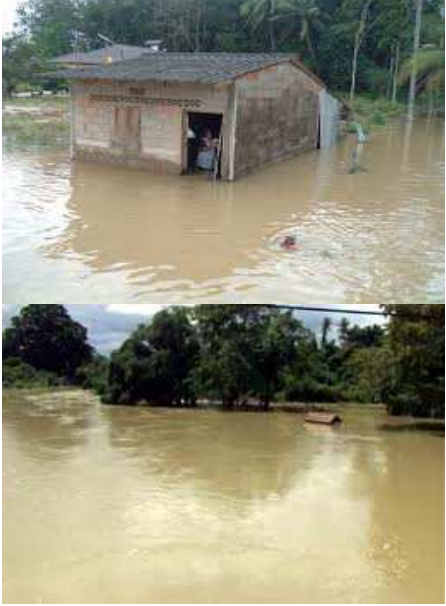
60	ปรับปรุงฟื้นฟูแหล่งน้ำ	ปะลुरु	สุโขงป่าตี	นราธิวาส	<p>สภาพความเสียหาย</p> <p>- น้ำป่าไหลหลากเข้าท่วมพื้นที่ราษฎร ทำให้ไม่สามารถสัญจรได้ ขาดแคลนน้ำเพื่ออุปโภคบริโภค น้ำท่วมขัง เกิดการตตะกอนของดินและซากพืช</p> <p>รายการซ่อมปรับปรุง</p> <p>- ปรับปรุงฟื้นฟูลำน้ำเดิมโดยกำจัดตะกอนดินและวัชพืช เพื่อช่วยการระบายน้ำในช่วงฤดูน้ำหลากและพัฒนาเป็นแหล่งน้ำต้นทุนสำหรับการอุปโภคบริโภค โดยมีความลึกเฉลี่ย 2.0 ม. ความกว้างกันคลอง 8.0 ม. ความยาวประมาณ 11.0 กม.</p>	9.3500

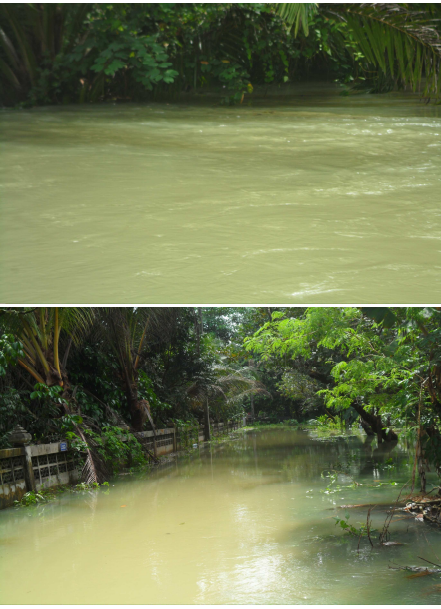
ที่	ชื่อโครงการ	พื้นที่ดำเนินการ			สภาพความเสียหายและ รายการซ่อมปรับปรุง	งบประมาณ (ล้านบาท)	ภาพประกอบ
		ตำบล	อำเภอ	จังหวัด			
61	ปรับปรุงฟื้นฟูแหล่งน้ำ	สุโขทัย	สุโขทัย	นราธิวาส	<p>สภาพความเสียหาย</p> <p>- น้ำป่าไหลหลากเข้าท่วมพื้นที่อยู่อาศัยและพื้นที่เกษตรกรรมของราษฎร ทำให้ไม่สามารถสัญจรได้ ขาดแคลนน้ำเพื่ออุปโภคบริโภค น้ำท่วมขัง เกิดการตตะกอนของดินและซากพืช</p> <p>รายการซ่อมปรับปรุง</p> <p>- ปรับปรุงฟื้นฟูลำน้ำเดิมโดยกำจัดตะกอนดินและวัชพืช เพื่อให้สามารถระบายน้ำในช่วงฤดูน้ำหลากได้ทันต่อปริมาณน้ำ และใช้เป็นแก้มลิงเก็บกักน้ำสำหรับอุปโภคบริโภค โดยมีความลึก 2.0-2.5 ม. ความกว้างก้นคลอง 15.0 ม. ความยาวประมาณ 11.25 กม.</p>	17.3500

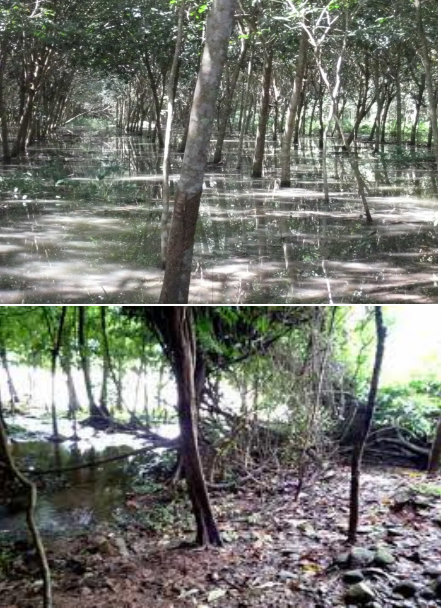
62	ปรับปรุงฟื้นฟูแหล่งน้ำคลองสุโขทัย-คลองน้ำแบ่ง	สุโขทัย	สุโขทัย	นราธิวาส	<p>สภาพความเสียหาย</p> <p>- น้ำป่าไหลหลากเข้าท่วมพื้นที่อยู่อาศัยและพื้นที่เกษตรกรรมของราษฎร ทำให้ไม่สามารถสัญจรได้ ขาดแคลนน้ำเพื่ออุปโภคบริโภค น้ำท่วมขัง เกิดการตตะกอนของดินและซากพืช</p> <p>รายการซ่อมปรับปรุง</p> <p>- ปรับปรุงฟื้นฟูคลองสุโขทัย-คลองน้ำแบ่ง โดยกำจัดตะกอนดินและวัชพืช เพื่อให้สามารถระบายน้ำในช่วงฤดูน้ำหลากได้ทัน โดยมีความลึก 2.0-2.5 ม. ความกว้างก้นคลอง 8.0-12.0 ม. ความยาวประมาณ 8.0 กม.</p>	9.7400

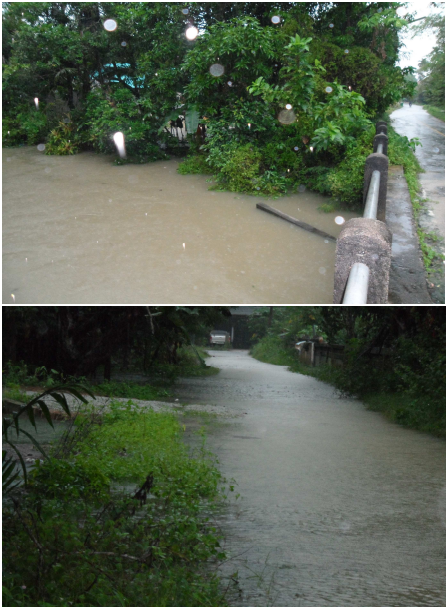
ที่	ชื่อโครงการ	พื้นที่ดำเนินการ			สภาพความเสียหายและ รายการซ่อมปรับปรุง	งบประมาณ (ล้านบาท)	ภาพประกอบ
		ตำบล	อำเภอ	จังหวัด			
63	ปรับปรุงฟื้นฟูแหล่งน้ำคลองสุโขงป่าตี-ฝายโคกกามา	สุโขงป่าตี	สุโขงป่าตี	นราธิวาส	<p>สภาพความเสียหาย</p> <p>- น้ำจากคลองสุโขงป่าตีไหลเอ่อล้นตลิ่งประกอบกับน้ำป่าไหลหลากเข้าท่วมพื้นที่อยู่อาศัยและพื้นที่เกษตรกรรมของราษฎร ทำให้ไม่สามารถสัญจรได้ ขาดแคลนน้ำเพื่ออุปโภคบริโภค น้ำท่วมขัง เกิดการตตะกอนของดินและซากพืช</p> <p>รายการซ่อมปรับปรุง</p> <p>- ปรับปรุงฟื้นฟูคลองสุโขงป่าตี โดยกำจัดตะกอนดินและวัชพืช เพื่อให้สามารถระบายน้ำในช่วงฤดูน้ำหลากได้ทัน โดยมีความลึกเฉลี่ย 2.0 ม. ความกว้างกันคลอง 10.0 ม. ความยาวประมาณ 6.5 กม. พร้อมปรับปรุงฟื้นฟูฝายโคกกามา 1 แห่ง</p>	12.3500

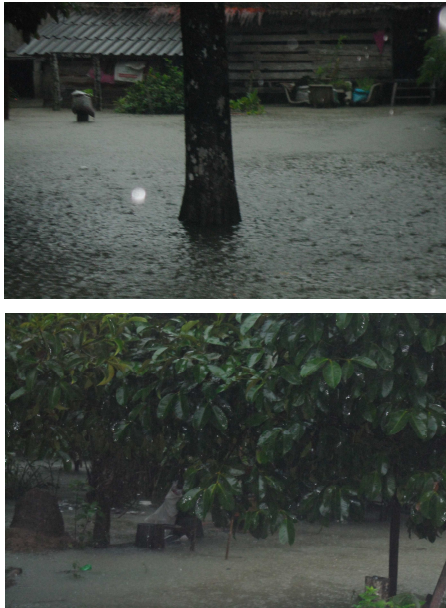
64	ปรับปรุงฟื้นฟูแหล่งน้ำคลองข้างลอดไม้	สุโขงป่าตี	สุโขงป่าตี	นราธิวาส	<p>สภาพความเสียหาย</p> <p>- น้ำป่าไหลหลากเข้าท่วมพื้นที่อยู่อาศัยและพื้นที่เกษตรกรรมของราษฎร ทำให้ไม่สามารถสัญจรได้ ขาดแคลนน้ำเพื่ออุปโภคบริโภค น้ำท่วมขัง เกิดการตตะกอนของดินและซากพืช</p> <p>รายการซ่อมปรับปรุง</p> <p>- ปรับปรุงฟื้นฟูคลองข้างลอดไม้ โดยกำจัดตะกอนดินและวัชพืช เพื่อให้สามารถระบายน้ำในช่วงฤดูน้ำหลากได้ทัน โดยมีความลึกเฉลี่ย 2.0 ม. ความกว้างกันคลอง 15.0-20.0 ม. ความยาวประมาณ 8.0 กม.</p>	12.3500

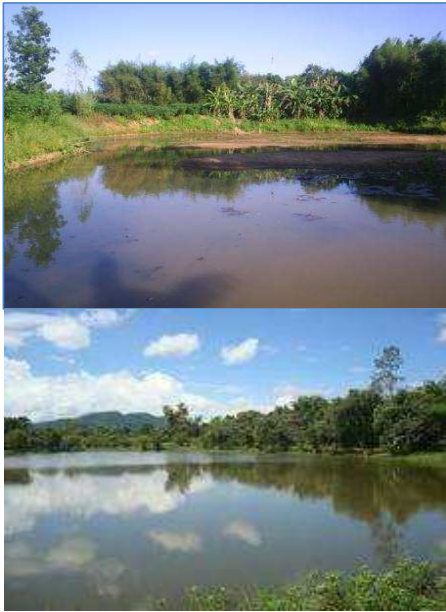
ที่	ชื่อโครงการ	พื้นที่ดำเนินการ			สภาพความเสียหายและ รายการซ่อมปรับปรุง	งบประมาณ (ล้านบาท)	ภาพประกอบ
		ตำบล	อำเภอ	จังหวัด			
65	ปรับปรุงฟื้นฟูแหล่งน้ำแก้มลิงหนองขาหย่าง	บ่อพลอย	บ้านสร้าง	ปราจีนบุรี	<p>สภาพความเสียหาย</p> <p>น้ำป่าไหลบ่าเข้าท่วมบ้านเรือนราษฎร และที่ดินทำกินของชาวบ้าน ในพื้นที่ตำบลบ่อพลอย ราษฎรจำนวนประมาณ 356 ครัวเรือน ได้รับความเสียหาย พื้นที่ทำกินได้รับผลกระทบประมาณ 1,505 ไร่</p> <p>รายการซ่อมปรับปรุง</p> <p>กำจัดดินตะกอนและวัชพืชในหนองขาหย่าง เพื่อใช้เป็นพื้นที่ชะลอน้ำและเก็บกักน้ำ จำนวน 40 ไร่ ลึก 3.0-3.5 เมตร ความจุ 208,000 ลบ.ม.</p>	8.2500

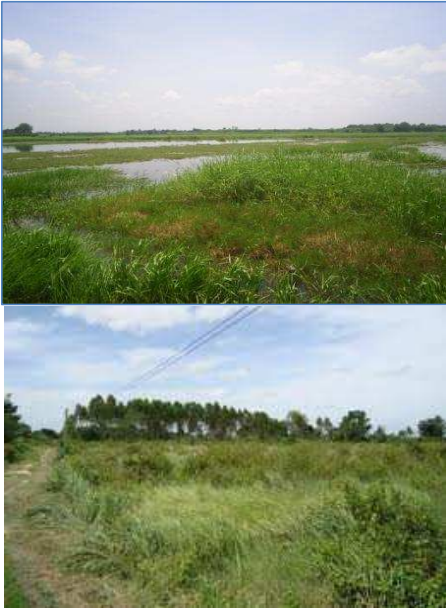
66	ปรับปรุงฟื้นฟูแหล่งน้ำแก้มลิงหนองกรด	คำโดนด	ประจันตคาม	ปราจีนบุรี	<p>สภาพความเสียหาย</p> <p>น้ำท่วมพื้นที่การเกษตรและบ้านเรือนราษฎร ในพื้นที่ตำบลคำโดนด ราษฎรจำนวนประมาณ 132 ครัวเรือน ได้รับความเสียหาย พื้นที่ทำกินได้รับผลกระทบประมาณ 310 ไร่</p> <p>รายการซ่อมปรับปรุง</p> <p>กำจัดดินตะกอนและวัชพืชในหนองกรด เพื่อใช้เป็นพื้นที่ชะลอน้ำและเก็บกักน้ำ จำนวน 15 ไร่ ลึก 2.0-2.5 เมตร ความจุ 55,200 ลบ.ม.</p>	1.9800

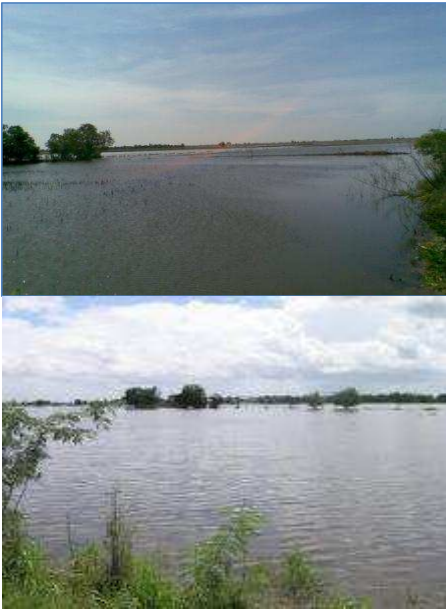
ที่	ชื่อโครงการ	พื้นที่ดำเนินการ			สภาพความเสียหายและ รายการซ่อมปรับปรุง	งบประมาณ (ล้านบาท)	ภาพประกอบ
		ตำบล	อำเภอ	จังหวัด			
67	ปรับปรุงฟื้นฟูแหล่งน้ำแก้มลิงหนอง กระจับ	ดงพระราม	เมือง	ปราจีนบุรี	<p>สภาพความเสียหาย</p> <p>น้ำท่วมพื้นที่การเกษตรและบ้านเรือน ราษฎร ในพื้นที่ตำบลคำโตนด ราษฎรจำนวน ประมาณ 320 ครัวเรือนได้รับความเสียหาย พื้นที่ทำกินได้รับผลกระทบประมาณ 1,051 ไร่</p> <p>รายการซ่อมปรับปรุง</p> <p>กำจัดดินตะกอนและวัชพืชในหนอง กระจับ เพื่อใช้เป็นพื้นที่ชะลอน้ำและเก็บกักน้ำ จำนวน 60 ไร่ ลึกเฉลี่ย 2.5 เมตร ความจุ 240,000 ลบ.ม.</p>	8.0000

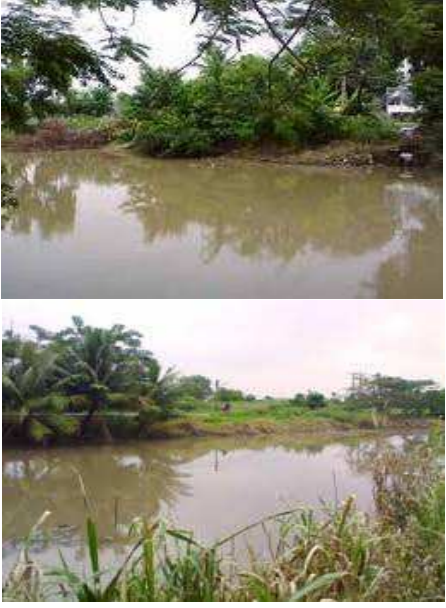
68	ปรับปรุงฟื้นฟูแหล่งน้ำสาธารณะ	บ้านพระ	เมือง	ปราจีนบุรี	<p>สภาพความเสียหาย</p> <p>แหล่งน้ำตื้นเขิน เนื่องจากน้ำท่วมขัง เป็นเวลานาน เมื่อน้ำลดได้ทิ้งเศษตะกอนดิน ซากกิ่งไม้ และวัชพืช เป็นจำนวนมาก</p> <p>รายการซ่อมปรับปรุง</p> <p>กำจัดดินตะกอนและวัชพืชในแหล่งน้ำ ตำบลบ้านพระ เพื่อเพิ่มประสิทธิภาพในการกัก เก็บและการระบายน้ำ เป็นระยะทางยาว 6.20 กม. ลึก 2.0-2.5 เมตร ความกว้างก้นคลอง 12.0 ม.</p>	7.0000

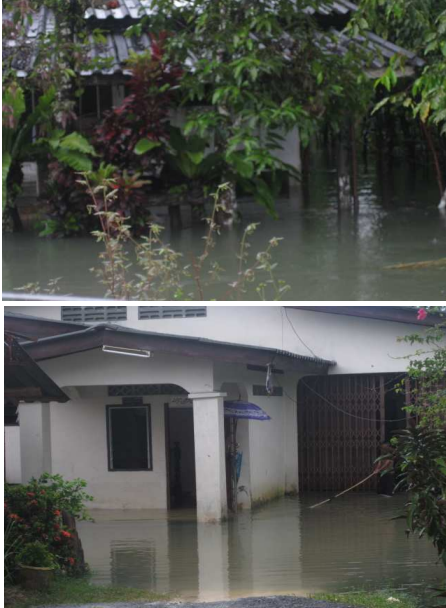
ที่	ชื่อโครงการ	พื้นที่ดำเนินการ			สภาพความเสียหายและ รายการซ่อมปรับปรุง	งบประมาณ (ล้านบาท)	ภาพประกอบ
		ตำบล	อำเภอ	จังหวัด			
69	ปรับปรุงฟื้นฟูแหล่งน้ำแก้มลิงหนอง กระจับใหญ่-หนองกระจับเล็ก	ศรีมหาโพธิ์	ศรีมหาโพธิ์	ปราจีนบุรี	สภาพความเสียหาย น้ำท่วมพื้นที่การเกษตรและบ้านเรือน ราษฎร ในพื้นที่ตำบลศรีมหาโพธิ์ ราษฎร จำนวนประมาณ 280 ครัวเรือนได้รับความ เสียหาย พื้นที่ทำกินได้รับผลกระทบประมาณ 1,012 ไร่ รายการซ่อมปรับปรุง กำจัดดินตะกอนและวัชพืชในหนอง กระจับใหญ่-หนองกระจับเล็ก เพื่อใช้เป็นพื้นที่ ชะลอน้ำและเก็บกักน้ำ รวมพื้นที่จำนวน 40 ไร่ ลึกเฉลี่ย 3.0 เมตร ความจุ 192,000 ลบ.ม.	6.4600	 
70	ปรับปรุงฟื้นฟูแหล่งน้ำ	น้ำบ่อ	ปานาเระ	ปัตตานี	สภาพความเสียหาย - น้ำป่าไหลหลากเข้าท่วมพื้นที่อยู่อาศัยและ พื้นที่เกษตรกรรมของราษฎร ทำให้ไม่สามารถ สัญจรได้ ขาดแคลนน้ำเพื่ออุปโภคบริโภค น้ำ ท่วมขัง เกิดการตกละกอนของดินและซากพืช รายการซ่อมปรับปรุง - ปรับปรุงฟื้นฟูแหล่งน้ำ โดยกำจัดตะกอนดิน และวัชพืช เพื่อให้สามารถระบายน้ำในช่วงฤดู น้ำหลากได้ทัน โดยมีความลึก 1.5-2.0 ม. ความกว้างก้นคลอง 10.0-15.0 ม. ความยาว ประมาณ 13.8 กม.	13.1100

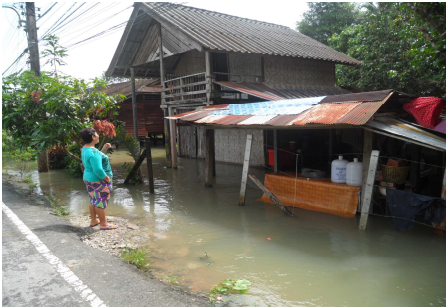
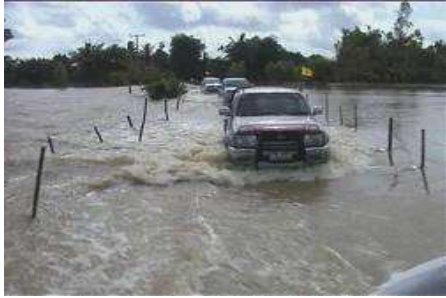
ที่	ชื่อโครงการ	พื้นที่ดำเนินการ			สภาพความเสียหายและ รายการซ่อมปรับปรุง	งบประมาณ (ล้านบาท)	ภาพประกอบ
		ตำบล	อำเภอ	จังหวัด			
71	ปรับปรุงฟื้นฟูแหล่งน้ำ	บราหะ	เมือง	ปัตตานี	<p>สภาพความเสียหาย</p> <p>- น้ำป่าไหลล้นตลิ่งเข้าท่วมพื้นที่อยู่อาศัยและพื้นที่เกษตรกรรมของราษฎร ทำให้ไม่สามารถสัญจรได้ ขาดแคลนน้ำเพื่ออุปโภคบริโภค น้ำท่วมขัง เกิดการตตะกอนของดินและซากพืช</p> <p>รายการซ่อมปรับปรุง</p> <p>- ปรับปรุงฟื้นฟูแหล่งน้ำ โดยกำจัดตะกอนดินและวัชพืช เพื่อให้สามารถระบายน้ำในช่วงฤดูน้ำหลากได้ทัน โดยมีความลึก 2.0-2.5 ม. ความกว้างก้นคลอง 8.0 ม. ความยาวประมาณ 8.7 กม.</p>	9.3400

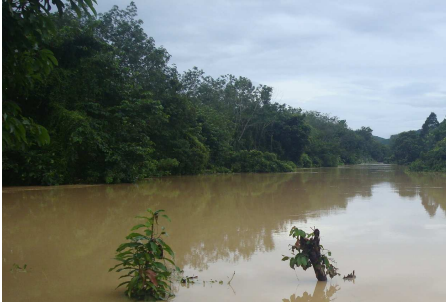
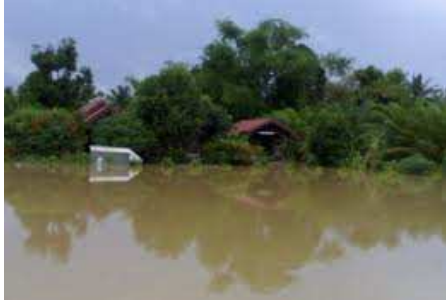
72	ปรับปรุงฟื้นฟูแหล่งน้ำ	ไทรทอง , ดอนทราย	ไม้แก่น	ปัตตานี	<p>สภาพความเสียหาย</p> <p>- น้ำป่าไหลล้นตลิ่งเข้าท่วมพื้นที่อยู่อาศัยและพื้นที่เกษตรกรรมของราษฎร ทำให้ไม่สามารถสัญจรได้ ขาดแคลนน้ำเพื่ออุปโภคบริโภค น้ำท่วมขัง เกิดการตตะกอนของดินและซากพืช</p> <p>รายการซ่อมปรับปรุง</p> <p>- ปรับปรุงฟื้นฟูแหล่งน้ำ โดยกำจัดตะกอนดินและวัชพืช เพื่อให้สามารถระบายน้ำในช่วงฤดูน้ำหลากได้ทัน โดยมีความลึก 2.0 ม. ความกว้างก้นคลอง 30.0 ม. ความยาวประมาณ 3.4 กม.</p>	8.0000

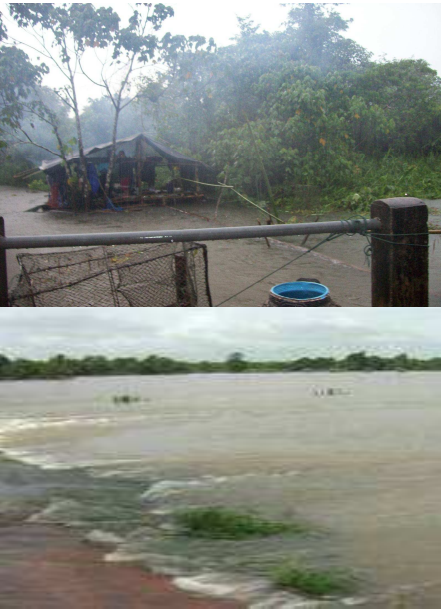
ที่	ชื่อโครงการ	พื้นที่ดำเนินการ			สภาพความเสียหายและ รายการซ่อมปรับปรุง	งบประมาณ (ล้านบาท)	ภาพประกอบ
		ตำบล	อำเภอ	จังหวัด			
73	ปรับปรุงฟื้นฟูแหล่งน้ำคุดชงป่าแย	เกาะมาวี	ยะรัง	ปัตตานี	<p>สภาพความเสียหาย</p> <p>- น้ำป่าพัดพาเศษตะกอนดิน ซากกิ่งไม้และวัชพืช มาตกทับถมในลำน้ำ ทำให้ลำน้ำมีสภาพตื้นเขิน ไม่สามารถระบายน้ำได้ทัน</p> <p>รายการซ่อมปรับปรุง</p> <p>- ปรับปรุงฟื้นฟูแหล่งน้ำคุดชงป่าแย โดยกำจัดตะกอนดินและวัชพืช เพื่อเพิ่มประสิทธิภาพในการระบายน้ำในช่วงฤดูน้ำหลาก โดยมีความลึก 1.5 ม. ความกว้างก้นคลอง 15.0 ม. ความยาวประมาณ 10.0 กม.</p>	9.5000

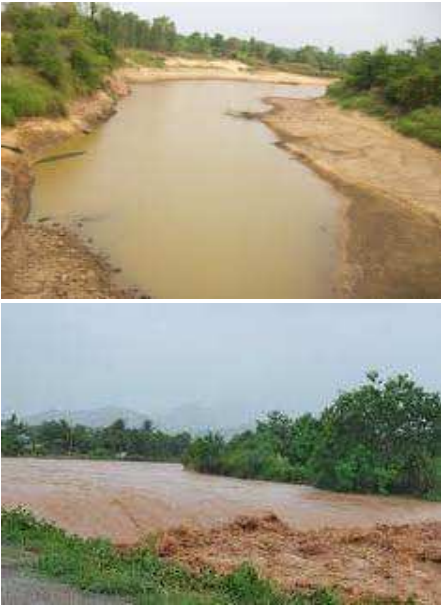
74	ปรับปรุงฟื้นฟูแหล่งน้ำคลองลาดน้อย	พุทธบาท	ชนแดน	เพชรบูรณ์	<p>สภาพความเสียหาย</p> <p>เกิดจากน้ำท่วมฉับพลันและพื้นที่มีความลาดชันสูง ทำให้ไหลแบบมีความเร็วและแรงสูง อีกทั้งพัดพาตะกอน ต้นไม้ วัชพืช ทับถมขวางทางระบายน้ำ เอ่อล้นคลองลาดน้อย เข้าท่วมพื้นที่การเกษตร ที่อยู่อาศัยเสียหาย</p> <p>รายการซ่อมปรับปรุง</p> <p>กำจัดตะกอนคลองเดิม ขนาด ท้องคลอง กว้าง 15.00 ม. ความลึกจากท้องเดิมเฉลี่ย 1.5 ม. ยาว 1, 425 ม. และก่อสร้างโครงสร้างระบายน้ำ ท่อ คสล.Dia.0.80 ม. จำนวน 8 แห่ง</p>	0.7998

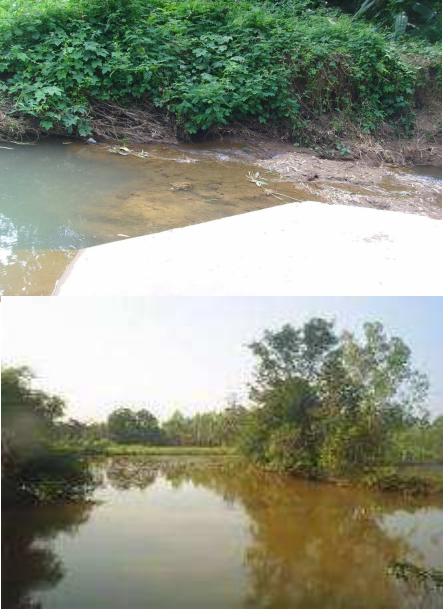
ที่	ชื่อโครงการ	พื้นที่ดำเนินการ			สภาพความเสียหายและ รายการซ่อมปรับปรุง	งบประมาณ (ล้านบาท)	ภาพประกอบ
		ตำบล	อำเภอ	จังหวัด			
75	ปรับปรุงฟื้นฟูแหล่งน้ำคลองหนองปลาไหล	น้ำร้อน	วิเชียรบุรี	เพชรบูรณ์	<p>สภาพความเสียหาย</p> <p>เกิดจากน้ำท่วมฉับพลันและพื้นที่มีความลาดชันสูง ทำให้ไหลแบบมีความเร็วและแรงสูง อีกทั้งพัดพาตะกอน ต้นไม้ วัชพืช ทับถม ขวางทางระบายน้ำ เอ่อล้นคลองหนองปลาไหล เข้าท่วมพื้นที่การเกษตร ที่อยู่อาศัยเสียหาย</p> <p>รายการซ่อมปรับปรุง</p> <p>กำจัดตะกอนคลองเดิม ขนาด ท้องคลอง กว้าง 15.00 ม. ความลึกจากท้องเดิมเฉลี่ย 1.50 ม. ยาว 2,130 ม.</p>	0.8000

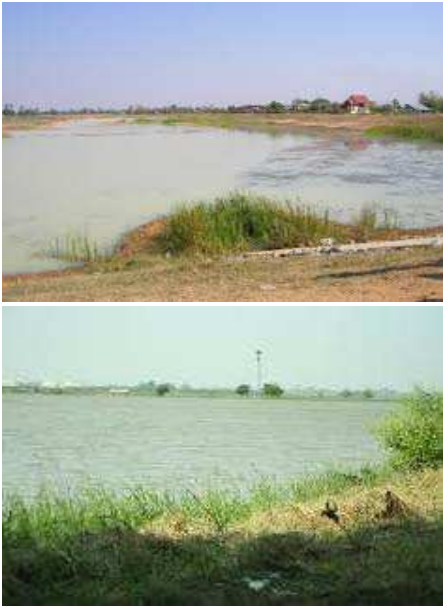
76	ปรับปรุงฟื้นฟูแหล่งน้ำกุดกว้าง	ขามเรียง	กันทรวิชัย	มหาสารคาม	<p>สภาพความเสียหาย</p> <p>น้ำท่วมขังพื้นที่การเกษตรและบ้านเรือนราษฎร ในพื้นที่ตำบลขามเรียง คันดินชำรุดเสียหาย เนื่องจากการระบายน้ำไม่ทัน และน้ำป่าไหลหลาก</p> <p>รายการซ่อมปรับปรุง</p> <p>กำจัดดินตะกอนและวัชพืชในกุดกว้าง เพื่อใช้เป็นพื้นที่ชะลอน้ำและเก็บกักน้ำ พื้นที่จำนวน 10 ไร่ ลึกเฉลี่ย 2.0 เมตร ความจุ 32,000 ลบ.ม.</p>	1.2000

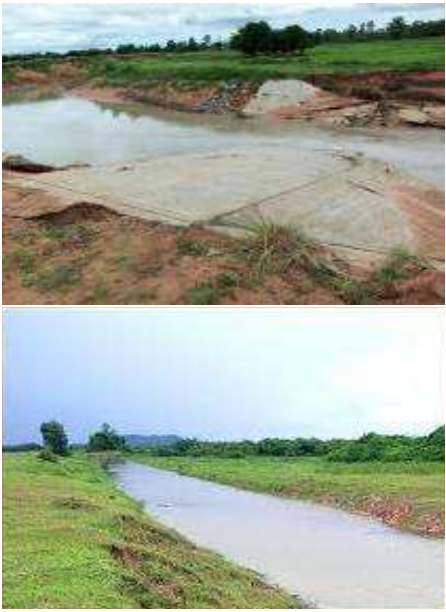
ที่	ชื่อโครงการ	พื้นที่ดำเนินการ			สภาพความเสียหายและ รายการซ่อมปรับปรุง	งบประมาณ (ล้านบาท)	ภาพประกอบ
		ตำบล	อำเภอ	จังหวัด			
77	ปรับปรุงฟื้นฟูแหล่งน้ำห้วยแยง	ห้วยเตย	กุตรัง	มหาสารคา ม	<p>สภาพความเสียหาย</p> <ul style="list-style-type: none"> - เกิดการทับถมของดินตะกอน - อาคารทางน้ำข้าม(wet crossing) ชำรุดเสียหาย - คันดินชำรุดเสียหาย <p>รายการซ่อมปรับปรุง</p> <ul style="list-style-type: none"> - กำจัดดินตะกอนเพื่อเพิ่มประสิทธิภาพการเก็บกักและการระบายน้ำ ในห้วยแยง ความกว้างกันห้วย 6.0 ม. ลึก 1.5 ม. ยาวประมาณ 2.0 กม. - ก่อสร้างอาคารทางน้ำข้าม(wet crossing) เพื่อเพิ่มประสิทธิภาพการเก็บกักน้ำ 1 แห่ง - ปรับปรุงคันดินที่ชำรุดเสียหาย 	1.0016

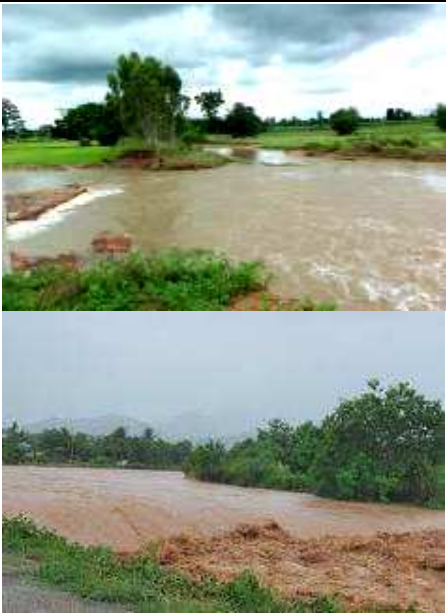
78	ปรับปรุงฟื้นฟูแหล่งน้ำห้วยวังเลา(ช่วง 2)	แก้งแก	โกสุมพิสัย	มหาสารคา ม	<p>สภาพความเสียหาย</p> <ul style="list-style-type: none"> - เกิดการทับถมของดินตะกอน - คันดินชำรุดเสียหาย <p>รายการซ่อมปรับปรุง</p> <ul style="list-style-type: none"> - กำจัดดินตะกอนเพื่อเพิ่มประสิทธิภาพการเก็บกักและการระบายน้ำ ในห้วยวังเลา ความกว้างกันห้วย 3.0 ม. ลึก 1.5 ม. ยาวประมาณ 3.0 กม. - ปรับปรุงคันดินที่ชำรุดเสียหาย 	1.0286

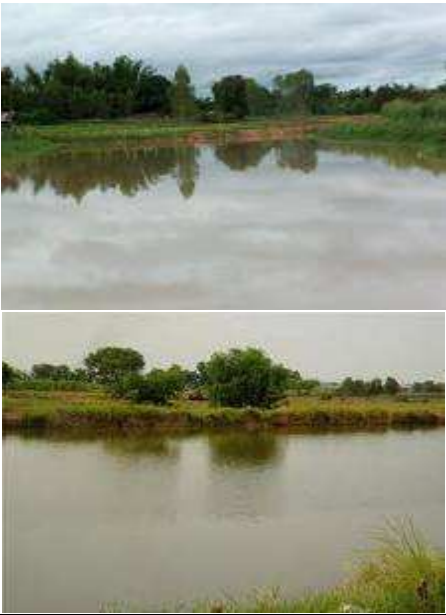
ที่	ชื่อโครงการ	พื้นที่ดำเนินการ			สภาพความเสียหายและ รายการซ่อมปรับปรุง	งบประมาณ (ล้านบาท)	ภาพประกอบ
		ตำบล	อำเภอ	จังหวัด			
79	ปรับปรุงฟื้นฟูแหล่งน้ำห้วยวังเลา	แก้งแก	โกสุมพิสัย	มหาสารคาม	<p>สภาพความเสียหาย</p> <ul style="list-style-type: none"> - เกิดการทับถมของดินตะกอน - คันดินชำรุดเสียหาย <p>รายการซ่อมปรับปรุง</p> <ul style="list-style-type: none"> - กำจัดดินตะกอนเพื่อเพิ่มประสิทธิภาพการเก็บกักและการระบายน้ำ ในห้วยวังเลา ความกว้างกันห้วย 3.0 ม. ลึก 1.5 ม. ยาวประมาณ 3.0 กม. - ปรับปรุงคันดินที่ชำรุดเสียหาย 	1.0000

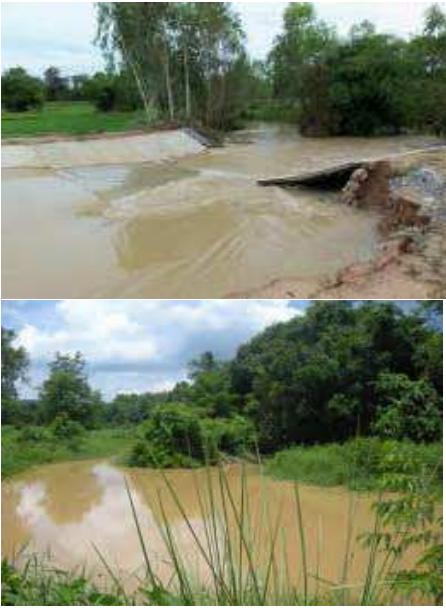
80	ปรับปรุงฟื้นฟูแหล่งน้ำเยียน	เหล่า	โกสุมพิสัย	มหาสารคาม	<p>สภาพความเสียหาย</p> <ul style="list-style-type: none"> - เกิดการทับถมของดินตะกอน - อาคารทางน้ำข้าม(wet crossing) ชำรุดเสียหาย - คันดินชำรุดเสียหาย <p>รายการซ่อมปรับปรุง</p> <ul style="list-style-type: none"> - กำจัดดินตะกอนเพื่อเพิ่มศักยภาพการเก็บกักและการระบายน้ำ ความกว้างกันห้วย 3.0 ม. ลึก 1.5 ม. ยาวประมาณ 3.5 กม. - ก่อสร้างอาคารทางน้ำข้าม(wet crossing) เพื่อเพิ่มประสิทธิภาพการเก็บกักน้ำ 1 แห่ง - ปรับปรุงคันดินที่ชำรุดเสียหาย 	1.0130

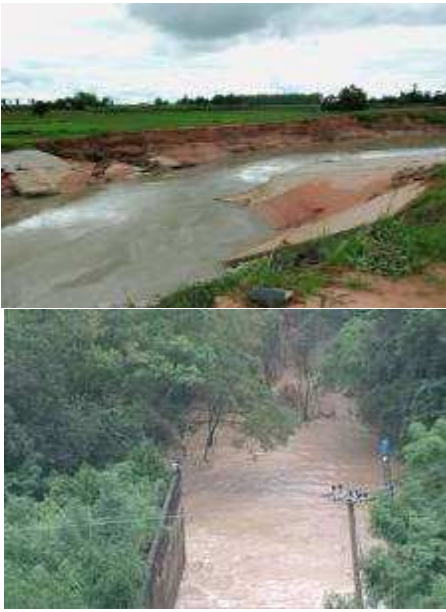
ที่	ชื่อโครงการ	พื้นที่ดำเนินการ			สภาพความเสียหายและ รายการซ่อมปรับปรุง	งบประมาณ (ล้านบาท)	ภาพประกอบ
		ตำบล	อำเภอ	จังหวัด			
81	ปรับปรุงฟื้นฟูแหล่งน้ำห้วยขอนแก่น		โกสุมพิสัย	มหาสารคาม	<p>สภาพความเสียหาย</p> <ul style="list-style-type: none"> - เกิดการทับถมของดินตะกอน - อาคารทางน้ำข้าม(wet crossing) ชำรุดเสียหาย - คันดินชำรุดเสียหาย <p>รายการซ่อมปรับปรุง</p> <ul style="list-style-type: none"> - กำจัดดินตะกอนเพื่อเพิ่มประสิทธิภาพการเก็บกักและการระบายน้ำ ความกว้างกันห้วย 2.0 ม. ลึก 1.5 ม. ยาวประมาณ 4.5 กม. - ก่อสร้างอาคารทางน้ำข้าม(wet crossing) เพื่อเพิ่มประสิทธิภาพการเก็บกักน้ำ 1 แห่ง - ปรับปรุงคันดินที่ชำรุดเสียหาย 	1.2788

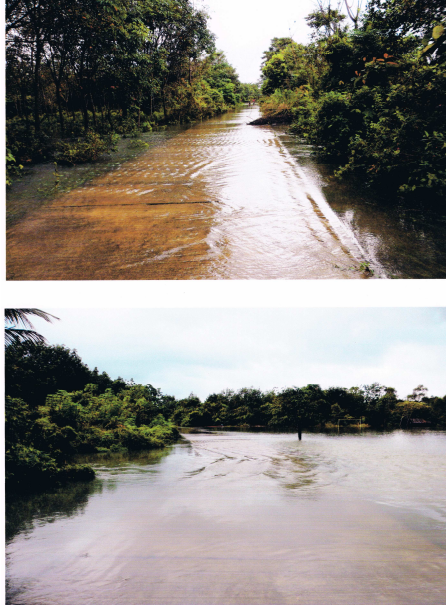
82	ปรับปรุงฟื้นฟูแหล่งน้ำบึงแบะเมาะ	สะเตง	เมือง	ยะลา	<p>สภาพความเสียหาย</p> <p>น้ำป่าไหลหลากเข้าท่วมพื้นที่การเกษตรและบ้านเรือนราษฎร ในพื้นที่ตำบลสะเตง ได้รับความเสียหาย ไม่สามารถสัญจรได้ขาดแคลนน้ำอุปโภคบริโภค</p> <p>รายการซ่อมปรับปรุง</p> <p>กำจัดดินตะกอนและวัชพืชในบึงแบะเมาะ เพื่อใช้เป็นพื้นที่ชะลอน้ำและเก็บกักน้ำรวมพื้นที่จำนวน 90 ไร่ ลึกเฉลี่ย 3.0 เมตร ความจุ 504,000 ลบ.ม.</p>	21.9507

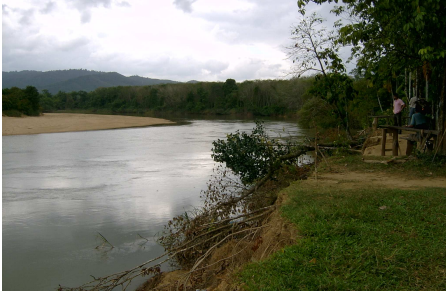
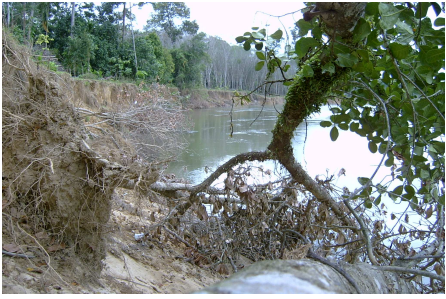
ที่	ชื่อโครงการ	พื้นที่ดำเนินการ			สภาพความเสียหายและ รายการซ่อมปรับปรุง	งบประมาณ (ล้านบาท)	ภาพประกอบ
		ตำบล	อำเภอ	จังหวัด			
83	ปรับปรุงฟื้นฟูแหล่งน้ำ (ป้องกันการกัดเซาะ)	อาซ่อง	รามัน	ยะลา	<p>สภาพความเสียหาย</p> <ul style="list-style-type: none"> - เกิดการพังทลายของดินริมตลิ่งเนื่องจากการกัดเซาะของกระแสน้ำ โดยมีการพังทลายลึกเข้าไปจากแนวตลิ่งเดิมหลายเมตร <p>รายการซ่อมปรับปรุง</p> <ul style="list-style-type: none"> - ปรับปรุงฟื้นฟูแหล่งน้ำตำบลอาซ่อง โดยใช้หินเรียงในกล่องตาข่าย Gabion ระยะทาง 500 เมตรแรกซึ่งเป็นช่วงที่วิกฤติที่สุด จากจำนวน 2,000 เมตร 	13.2400

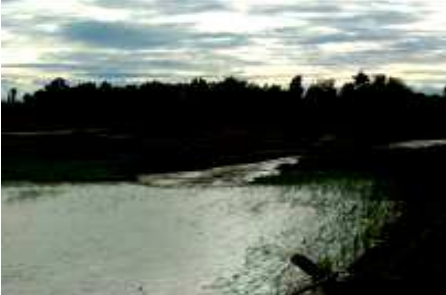
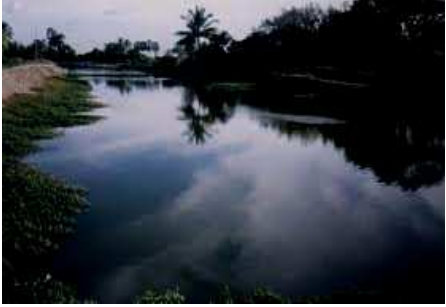
84	ปรับปรุงฟื้นฟูแหล่งน้ำห้วยบ้านตลาดไชย	บ้านฝาง	เกษตรวิสัย	ร้อยเอ็ด	<p>สภาพความเสียหาย</p> <ul style="list-style-type: none"> - เกิดการทับถมของดินตะกอน - ค้นดินชำรุดเสียหาย <p>รายการซ่อมปรับปรุง</p> <ul style="list-style-type: none"> - กำจัดดินตะกอนเพื่อเพิ่มประสิทธิภาพการเก็บกักและการระบายน้ำ ความกว้างกันห้วย 10.0 ม. ลึก 1.5 ม. ยาวประมาณ 3.0 กม. - ปรับปรุงค้นดินที่ชำรุดเสียหาย 	2.1192

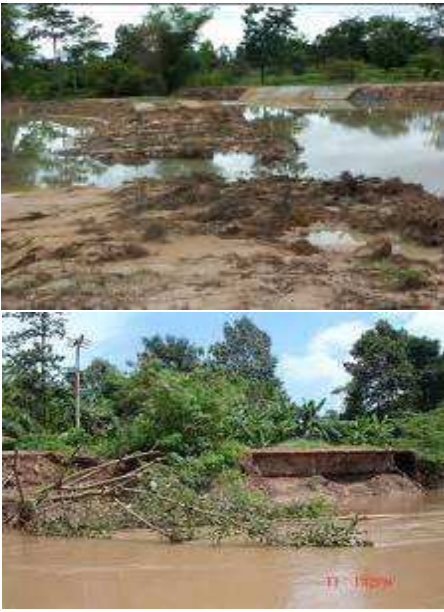
ที่	ชื่อโครงการ	พื้นที่ดำเนินการ			สภาพความเสียหายและ รายการซ่อมปรับปรุง	งบประมาณ (ล้านบาท)	ภาพประกอบ
		ตำบล	อำเภอ	จังหวัด			
85	ปรับปรุงฟื้นฟูแหล่งน้ำลำเสียวน้อย	สิงห์โคก	เกษตรวิสัย	ร้อยเอ็ด	<p>สภาพความเสียหาย</p> <ul style="list-style-type: none"> - เกิดการทับถมของดินตะกอน - คันดินชำรุดเสียหาย <p>รายการซ่อมปรับปรุง</p> <ul style="list-style-type: none"> - กำจัดดินตะกอนเพื่อเพิ่มประสิทธิภาพการเก็บกักและการระบายน้ำ ความกว้างกันลําเสียวน้อย 5.0 ม. ลึก 1.5 ม. ยาวประมาณ 4.5 กม. - ปรับปรุงคันดินที่ชำรุดเสียหาย 	1.9727

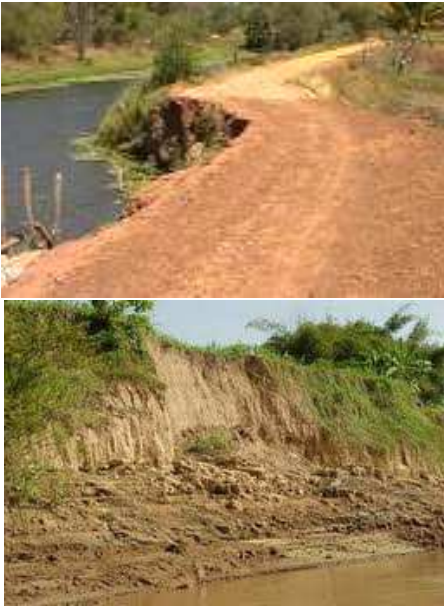
86	ปรับปรุงฟื้นฟูแหล่งน้ำห้วยบ้านล้นฟ้า	ล้นฟ้า	จตุรพักตรพิมาน	ร้อยเอ็ด	<p>สภาพความเสียหาย</p> <ul style="list-style-type: none"> - เกิดการทับถมของดินตะกอน - คันดินชำรุดเสียหาย <p>รายการซ่อมปรับปรุง</p> <ul style="list-style-type: none"> - กำจัดดินตะกอนเพื่อเพิ่มประสิทธิภาพการเก็บกักและการระบายน้ำ ความกว้างกันห้วย 3.0 ม. ลึก 1.0-1.5 ม. ยาวประมาณ 6.0 กม. - ปรับปรุงคันดินที่ชำรุดเสียหาย 	2.0200

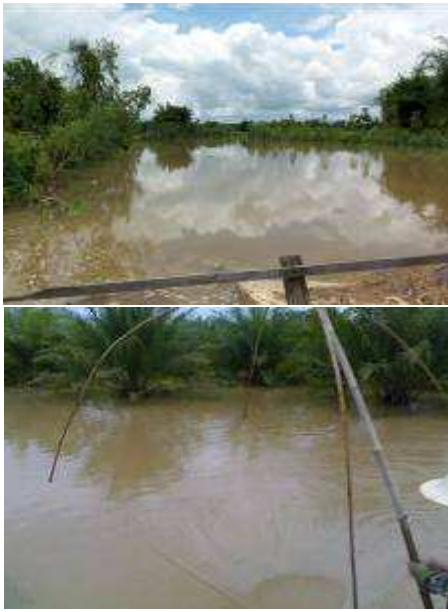
ที่	ชื่อโครงการ	พื้นที่ดำเนินการ			สภาพความเสียหายและ รายการซ่อมปรับปรุง	งบประมาณ (ล้านบาท)	ภาพประกอบ
		ตำบล	อำเภอ	จังหวัด			
87	ปรับปรุงฟื้นฟูแหล่งน้ำลำเตา	ดอกกล้า	ปทุมรัตน์	ร้อยเอ็ด	<p>สภาพความเสียหาย</p> <ul style="list-style-type: none"> - เกิดการทับถมของดินตะกอน - คันดินชำรุดเสียหาย <p>รายการซ่อมปรับปรุง</p> <ul style="list-style-type: none"> - กำจัดดินตะกอนเพื่อเพิ่มประสิทธิภาพการเก็บกักและการระบายน้ำ ความกว้างกันลำเตา 6.0 ม. ลึก 1.5-2.0 ม. ยาวประมาณ 2.8 กม. - ปรับปรุงคันดินที่ชำรุดเสียหาย 	2.0114

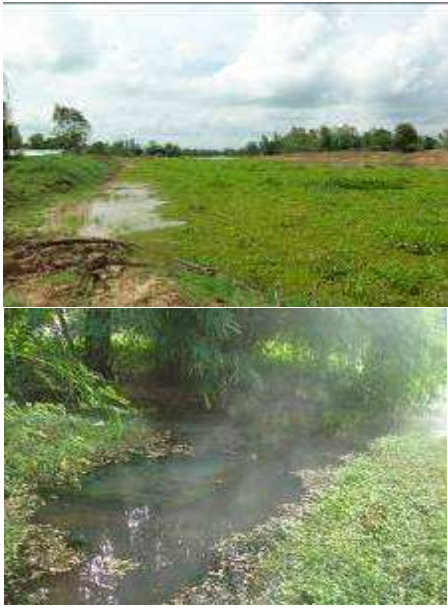
88	ปรับปรุงฟื้นฟูแหล่งน้ำบ้านท่าเสียว	แสนสุข	พนมไพร	ร้อยเอ็ด	<p>สภาพความเสียหาย</p> <ul style="list-style-type: none"> - เกิดการทับถมของดินตะกอน - คันดินชำรุดเสียหาย <p>รายการซ่อมปรับปรุง</p> <ul style="list-style-type: none"> - กำจัดดินตะกอนเพื่อเพิ่มประสิทธิภาพการเก็บกักและการระบายน้ำ ความกว้างกันห้วย 2.0 ม. ลึก 1.5 ม. ยาวประมาณ 6.5 กม. - ปรับปรุงคันดินที่ชำรุดเสียหาย 	2.0164

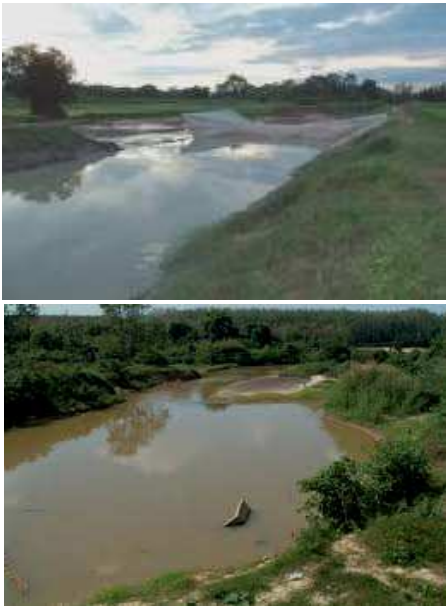
ที่	ชื่อโครงการ	พื้นที่ดำเนินการ			สภาพความเสียหายและ รายการซ่อมปรับปรุง	งบประมาณ (ล้านบาท)	ภาพประกอบ
		ตำบล	อำเภอ	จังหวัด			
89	ปรับปรุงฟื้นฟูแหล่งน้ำคำปลาแก้ง	หนองทัพ ไทย	พนมไพร	ร้อยเอ็ด	<p>สภาพความเสียหาย</p> <ul style="list-style-type: none"> - เกิดการทับถมของดินตะกอน - คันดินชำรุดเสียหาย <p>รายการซ่อมปรับปรุง</p> <ul style="list-style-type: none"> - กำจัดดินตะกอนเพื่อเพิ่มประสิทธิภาพการเก็บกักและการระบายน้ำ ความกว้างกันคำปลาแก้ง 4.0 ม. ลึก 1.5-2.0 ม. ยาวประมาณ 4.0 กม. - ปรับปรุงคันดินที่ชำรุดเสียหาย 	2.1396

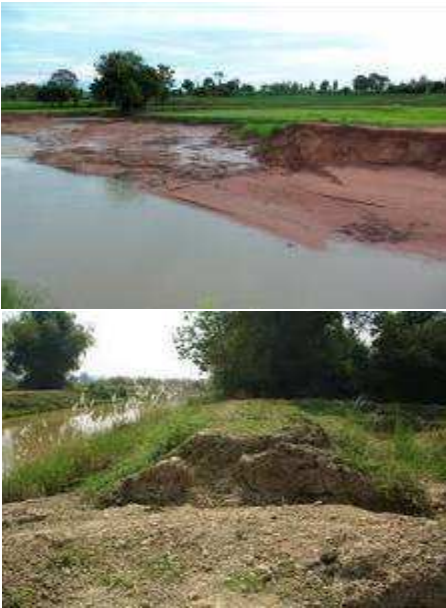
90	ปรับปรุงฟื้นฟูแหล่งน้ำห้วยบ้านโนนเจริญ	ศรีสว่าง	โพนทราย	ร้อยเอ็ด	<p>สภาพความเสียหาย</p> <ul style="list-style-type: none"> - เกิดการทับถมของดินตะกอน - คันดินชำรุดเสียหาย <p>รายการซ่อมปรับปรุง</p> <ul style="list-style-type: none"> - กำจัดดินตะกอนเพื่อเพิ่มประสิทธิภาพการเก็บกักและการระบายน้ำ ความกว้างกันห้วย 10.0 ม. ลึก 1.0-1.5 ม. ยาวประมาณ 2.9 กม. - ปรับปรุงคันดินที่ชำรุดเสียหาย 	2.0996

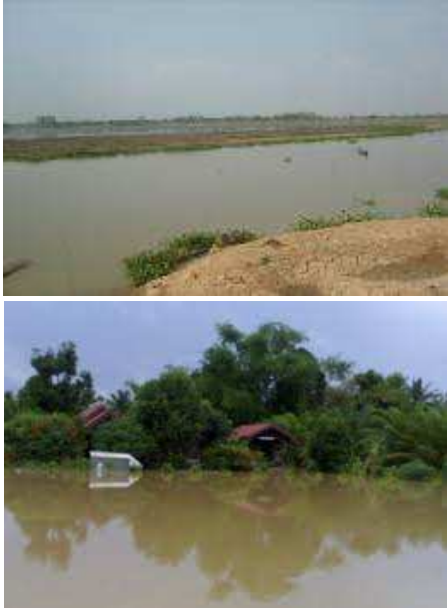
ที่	ชื่อโครงการ	พื้นที่ดำเนินการ			สภาพความเสียหายและ รายการซ่อมปรับปรุง	งบประมาณ (ล้านบาท)	ภาพประกอบ
		ตำบล	อำเภอ	จังหวัด			
91	ปรับปรุงฟื้นฟูแหล่งน้ำร่องหนามแดง	ศรีสว่าง	โพนทอง	ร้อยเอ็ด	<p>สภาพความเสียหาย</p> <ul style="list-style-type: none"> - เกิดการทับถมของดินตะกอน - คันดินชำรุดเสียหาย <p>รายการซ่อมปรับปรุง</p> <ul style="list-style-type: none"> - กำจัดดินตะกอนเพื่อเพิ่มประสิทธิภาพการเก็บกักและการระบายน้ำ ความกว้างกันร่องหนามแดง 5.0 ม. ลึก 1.5 ม. ยาวประมาณ 5.0 กม. - ปรับปรุงคันดินที่ชำรุดเสียหาย 	2.1048

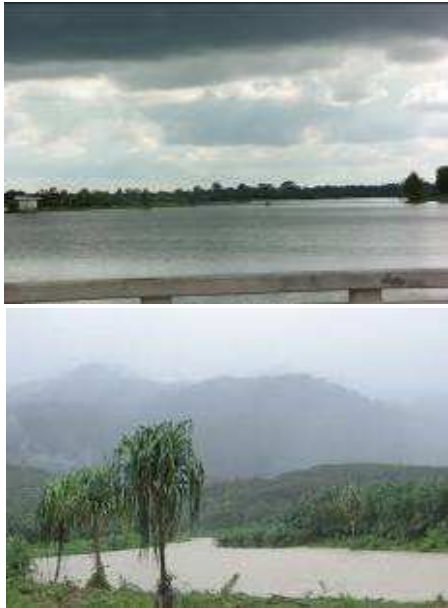
92	ปรับปรุงฟื้นฟูแหล่งน้ำห้วยบ้านผือโปด	ทุ่งศรีเมือง	สุวรรณภูมิ	ร้อยเอ็ด	<p>สภาพความเสียหาย</p> <ul style="list-style-type: none"> - เกิดการทับถมของดินตะกอน - คันดินชำรุดเสียหาย <p>รายการซ่อมปรับปรุง</p> <ul style="list-style-type: none"> - กำจัดดินตะกอนเพื่อเพิ่มประสิทธิภาพการเก็บกักและการระบายน้ำ ความกว้างกันห้วย 12.0 ม. ลึก 1.5 ม. ยาวประมาณ 2.5 กม. - ปรับปรุงคันดินที่ชำรุดเสียหาย 	2.0124

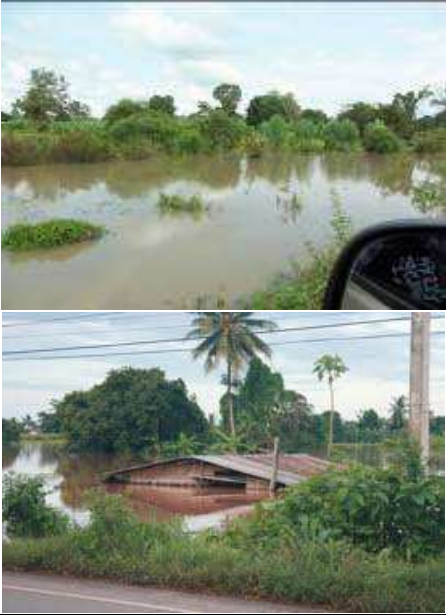
ที่	ชื่อโครงการ	พื้นที่ดำเนินการ			สภาพความเสียหายและ รายการซ่อมปรับปรุง	งบประมาณ (ล้านบาท)	ภาพประกอบ
		ตำบล	อำเภอ	จังหวัด			
93	ปรับปรุงพื้นที่แหล่งน้ำบึงขี้ลิง	ทุ่งศรีเมือง	สุวรรณภูมิ	ร้อยเอ็ด	<p>สภาพความเสียหาย</p> <p>น้ำท่วมขังพื้นที่การเกษตรและบ้านเรือนราษฎร ในพื้นที่ตำบลทุ่งศรีเมือง เนื่องจากการระบายน้ำไม่ทัน และน้ำป่าไหลหลาก</p> <p>รายการซ่อมปรับปรุง</p> <p>กำจัดดินตะกอนและวัชพืชในบึงขี้ลิง เพื่อใช้เป็นพื้นที่ชะลอน้ำและเก็บกักน้ำ พื้นที่ จำนวน 18 ไร่ ลึกเฉลี่ย 2.0 เมตร ความจุ 57,600 ลบ.ม.</p>	2.1074

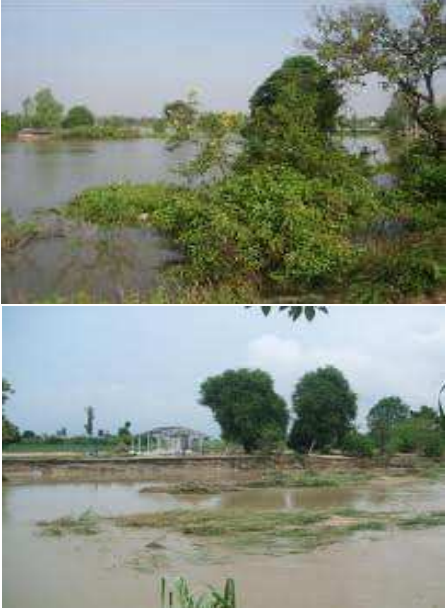
94	ปรับปรุงพื้นที่แหล่งน้ำห้วยบ้านสาวแห	สาวแห	หนองฮี	ร้อยเอ็ด	<p>สภาพความเสียหาย</p> <ul style="list-style-type: none"> - เกิดการทับถมของดินตะกอน - คันดินชำรุดเสียหาย <p>รายการซ่อมปรับปรุง</p> <ul style="list-style-type: none"> - กำจัดดินตะกอนเพื่อเพิ่มประสิทธิภาพการเก็บกักและการระบายน้ำ ความกว้างกันห้วย 6.0 ม. ลึก 1.5 ม. ยาวประมาณ 4.4 กม. - ปรับปรุงคันดินที่ชำรุดเสียหาย 	2.0832

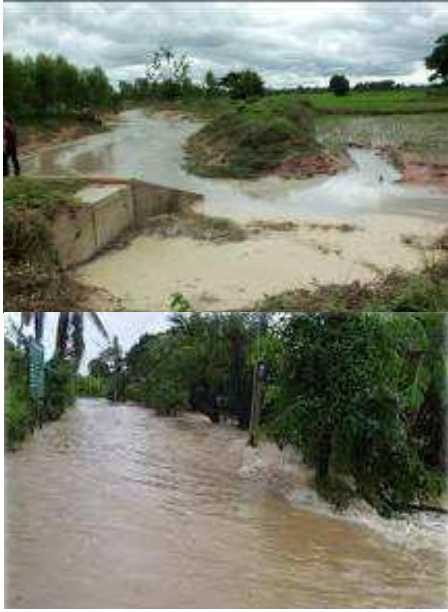
ที่	ชื่อโครงการ	พื้นที่ดำเนินการ			สภาพความเสียหายและ รายการซ่อมปรับปรุง	งบประมาณ (ล้านบาท)	ภาพประกอบ
		ตำบล	อำเภอ	จังหวัด			
95	ปรับปรุงฟื้นฟูแหล่งน้ำห้วยบ้านดอนแดง	สาวแห	หนองฮี	ร้อยเอ็ด	<p>สภาพความเสียหาย</p> <ul style="list-style-type: none"> - เกิดการทับถมของดินตะกอน - คันดินชำรุดเสียหาย <p>รายการซ่อมปรับปรุง</p> <ul style="list-style-type: none"> - กำจัดดินตะกอนเพื่อเพิ่มประสิทธิภาพการเก็บกักและการระบายน้ำ ความกว้างกันห้วย 4.0 ม. ลึก 1.0-1.5 ม. ยาวประมาณ 5.2 กม. - ปรับปรุงคันดินที่ชำรุดเสียหาย 	2.1840

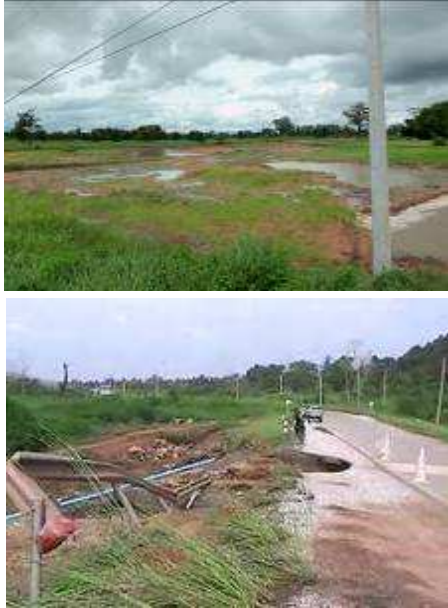
96	ปรับปรุงฟื้นฟูแหล่งน้ำบ้านทองกลาง	หนอง หมื่นถ่าน	อาจ สามารถ	ร้อยเอ็ด	<p>สภาพความเสียหาย</p> <ul style="list-style-type: none"> - เกิดการทับถมของดินตะกอน - คันดินชำรุดเสียหาย <p>รายการซ่อมปรับปรุง</p> <ul style="list-style-type: none"> - กำจัดดินตะกอนเพื่อเพิ่มประสิทธิภาพการเก็บกักและการระบายน้ำ ความกว้างกันลำน้ำ 3.0 ม. ลึก 1.5 ม. ยาวประมาณ 6.0 กม. - ปรับปรุงคันดินที่ชำรุดเสียหาย 	1.9812

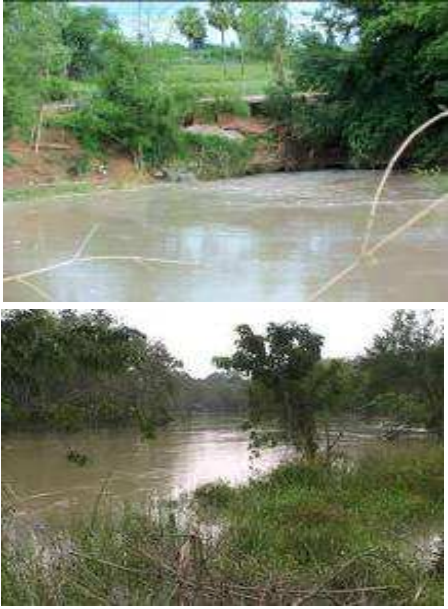
ที่	ชื่อโครงการ	พื้นที่ดำเนินการ			สภาพความเสียหายและ รายการซ่อมปรับปรุง	งบประมาณ (ล้านบาท)	ภาพประกอบ
		ตำบล	อำเภอ	จังหวัด			
97	ปรับปรุงฟื้นฟูแหล่งน้ำห้วยบ้านแหม	หนอง หมื่นถ่าน	อาจ สามารถ	ร้อยเอ็ด	<p>สภาพความเสียหาย</p> <ul style="list-style-type: none"> - เกิดการทับถมของดินตะกอน - คันดินชำรุดเสียหาย <p>รายการซ่อมปรับปรุง</p> <ul style="list-style-type: none"> - กำจัดดินตะกอนเพื่อเพิ่มประสิทธิภาพการเก็บกักและการระบายน้ำ ความกว้างกันห้วย 6.0 ม. ลึก 1.5 ม. ยาวประมาณ 4.2 กม. - ปรับปรุงคันดินที่ชำรุดเสียหาย 	2.1095

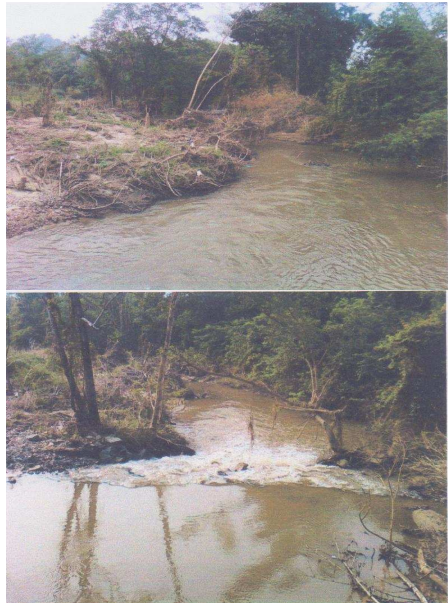
98	ปรับปรุงฟื้นฟูแหล่งน้ำ	ท่าเคย	สวนผึ้ง	ราชบุรี	<p>สภาพความเสียหาย</p> <p>น้ำท่วมในพื้นที่อำเภอสวนผึ้ง จ.ราชบุรี ส่งผลให้สะพานพังเสียหายจากกระแสน้ำที่ไหลเชี่ยว คอสะพานขาดหลายแห่ง เศษซากไม้กิ่งไม้ตกตะกอนตามลำน้ำ รีสอร์ทและบ้านพักได้รับผลกระทบเนื่องจากปริมาณน้ำฝนที่ตกลงมาทำให้ดินพังทลายหลายจุด ส่งผลให้บ้านที่ปลูกอยู่บนเนินเขาได้รับความเสียหาย</p> <p>รายการซ่อมปรับปรุง</p> <p>กำจัดเศษซากไม้กิ่งไม้ และตกตะกอน ในลำห้วยท่าเคย กว้างท้องคลอง 10.0 เมตร ยาวประมาณ 14.850 กิโลเมตร ลึกเฉลี่ย 1.5 เมตร พร้อมก่อสร้างอาคารบังคับน้ำ 1 แห่ง</p>	3.0000

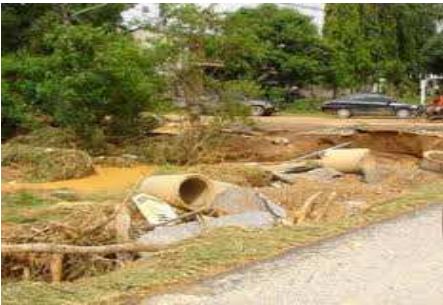
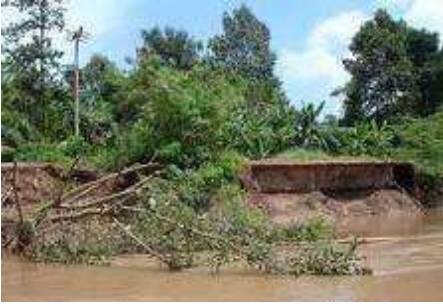
ที่	ชื่อโครงการ	พื้นที่ดำเนินการ			สภาพความเสียหายและ รายการซ่อมปรับปรุง	งบประมาณ (ล้านบาท)	ภาพประกอบ
		ตำบล	อำเภอ	จังหวัด			
99	ปรับปรุงฟื้นฟูแหล่งน้ำคลองซับหินขวาง	บ้านใหม่ สามัคคี	ชัยบาดาล	ลพบุรี	<p>สภาพความเสียหาย เกิดจากน้ำกัดเซาะคันดินเดิม ทำให้ไหลบ่าเอ่อล้นคลองซับหินขวางท่วมพื้นที่การเกษตรเสียหาย</p> <p>รายการซ่อมปรับปรุง กำจัดตะกอนพร้อมซ่อมคันทางเดิม ผิวจราจรลูกรัง หนา 0.15 ม.ขนาดกว้าง 5.00 ม. ยาว 105 ม.</p>	0.2150

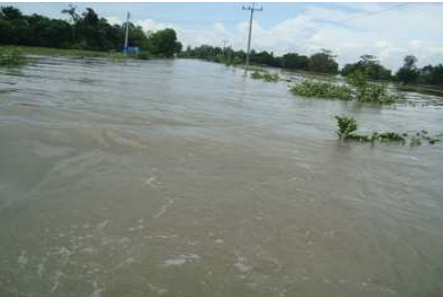
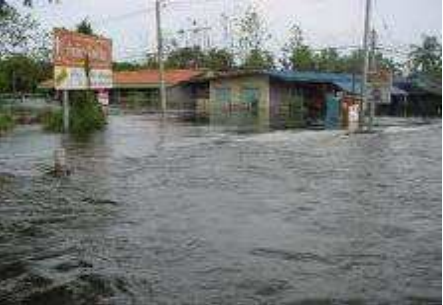
100	ปรับปรุงฟื้นฟูแหล่งน้ำ หมู่ที่ 4	นิคมสร้าง ตนเอง	เมือง	ลพบุรี	<p>สภาพความเสียหาย เกิดจากน้ำท่วมฉับพลันและพื้นที่มีความลาดชันสูง ทำให้ไหลแบบมีความเร็วและแรงสูง อีกทั้งพัดพาตะกอน ต้นไม้ วัชพืช ทับถม ขวางทางระบายน้ำ เอ่อล้นแหล่งน้ำ เข้าท่วมพื้นที่การเกษตร ที่อยู่อาศัยเสียหาย</p> <p>รายการซ่อมปรับปรุง กำจัดตะกอนคลองเดิม ขนาด ท้องคลอง กว้าง 25.00 ม. ความลึกจากท้องเดิมเฉลี่ย 3.00 ม. ยาว 12,130 ม. พร้อมโครงสร้างระบายน้ำท่อ คสล. ขนาด Dia.1.00 ,0.80และ0.60 ม. พร้อมโครงสร้างป้องกันการกัดเซาะ</p>	15.0000

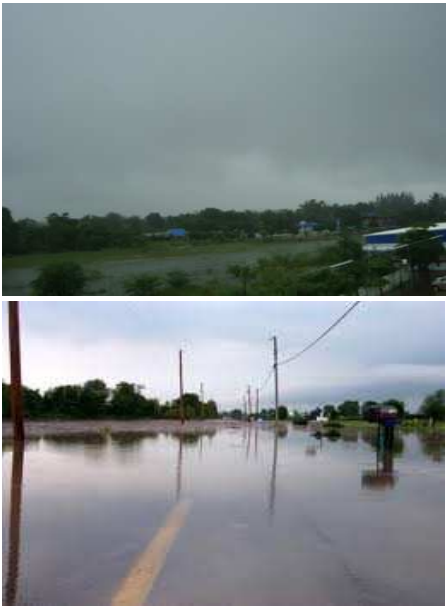
ที่	ชื่อโครงการ	พื้นที่ดำเนินการ			สภาพความเสียหายและ รายการซ่อมปรับปรุง	งบประมาณ (ล้านบาท)	ภาพประกอบ
		ตำบล	อำเภอ	จังหวัด			
101	ปรับปรุงฟื้นฟูแหล่งน้ำบึงหนองทอง หมู่ ที่ 11,3,2	ซอนสาร เดช	หนองม่วง	ลพบุรี	<p>สภาพความเสียหาย</p> <p>เกิดจากน้ำท่วมฉับพลันและพื้นที่มีความลาดชันสูง ทำให้ไหลแบบมีความเร็วและแรงสูง อีกทั้งพัดพาตะกอน ต้นไม้ วัชพืช ทับถม ขวางทางระบายน้ำ เอ่อล้นแหล่งน้ำ เข้าท่วมพื้นที่การเกษตร ที่อยู่อาศัยเสียหาย</p> <p>รายการซ่อมปรับปรุง</p> <p>กำจัดดินตะกอนและวัชพืชในบึงหนองทอง เพื่อใช้เป็นพื้นที่ชะลอน้ำและเก็บกักน้ำรวมพื้นที่จำนวน 54 ไร่ ลึกเฉลี่ย 3.0 เมตร ความจุ 259,000 ลบ.ม.</p>	10.0000

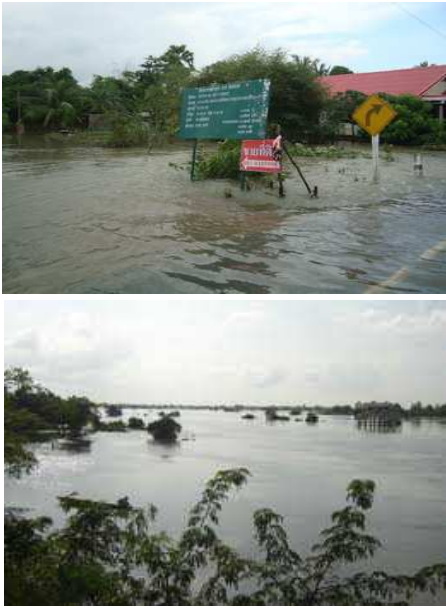
102	ปรับปรุงฟื้นฟูแหล่งน้ำ หมู่ที่ 2	หนองรี	ลำสนธิ	ลพบุรี	<p>สภาพความเสียหาย</p> <p>เกิดจากน้ำท่วมฉับพลันและพื้นที่มีความลาดชันสูง ทำให้ไหลแบบมีความเร็วและแรงสูง อีกทั้งพัดพาตะกอน ต้นไม้ วัชพืช ทับถม ขวางทางระบายน้ำ เอ่อล้นแหล่งน้ำ เข้าท่วมพื้นที่การเกษตร ที่อยู่อาศัยเสียหาย</p> <p>รายการซ่อมปรับปรุง</p> <p>กำจัดตะกอนคลองเดิม ขนาด ท้องคลอง กว้าง 15.00 ม. ความลึกจากท้องเดิมเฉลี่ย 2.00 ม. ยาว 6,130 ม. พร้อมโครงสร้างระบายน้ำท่อ คสล. ขนาด Dia.0.80 และ0.60 ม. พร้อมโครงสร้างป้องกันการกัดเซาะ</p>	10.0000

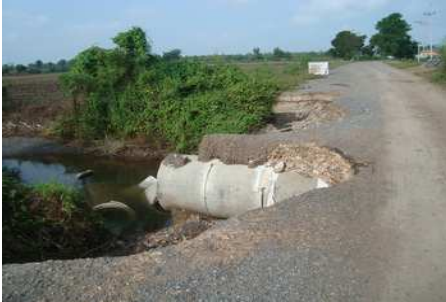
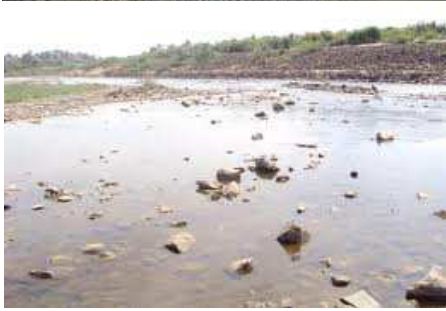
ที่	ชื่อโครงการ	พื้นที่ดำเนินการ			สภาพความเสียหายและ รายการซ่อมปรับปรุง	งบประมาณ (ล้านบาท)	ภาพประกอบ
		ตำบล	อำเภอ	จังหวัด			
103	ปรับปรุงฟื้นฟูแหล่งน้ำแหล่งน้ำคลองจง อาจ	ซอนสาร เดช	หนองม่วง	ลพบุรี	<p>สภาพความเสียหาย</p> <p>เกิดจากน้ำท่วมฉับพลันและพื้นที่ที่มีความลาดชันสูง ทำให้ไหลแบบมีความเร็วและแรงสูง อีกทั้งพัดพาตะกอน ต้นไม้ วัชพืช ทับถม ขวางทางระบายน้ำ เอ่อล้นเข้าท่วมพื้นที่การเกษตร ที่อยู่อาศัยเสียหาย</p> <p>รายการซ่อมปรับปรุง</p> <p>กำจัดตะกอนแหล่งน้ำเดิม ขนาด ท้องคลอง กว้าง 14.00 ม. ความลึกจากท้องเดิมเฉลี่ย 1.50 ม. ยาว 3,528 ม. และก่อสร้างโครงสร้างระบายน้ำ ท่อ คสล.Dia.0.80 ม. จำนวน6แห่ง</p>	5.0000

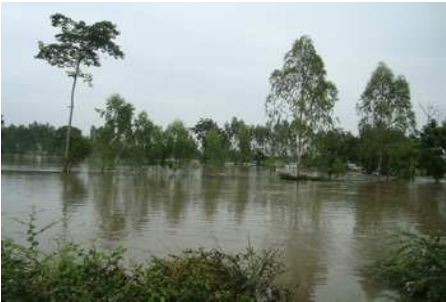
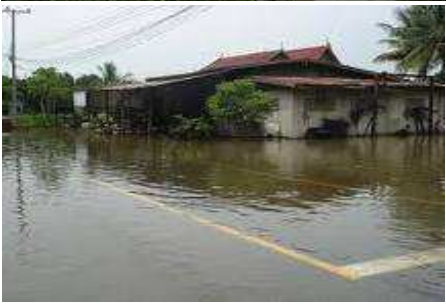
104	ปรับปรุงฟื้นฟูแหล่งน้ำทะเลน้อย	บ่อทอง	หนองม่วง	ลพบุรี	<p>สภาพความเสียหาย</p> <p>เกิดจากน้ำท่วมฉับพลันและพื้นที่เป็นที่ลุ่มทำให้น้ำท่วมใช้เวลานานกว่าปกติที่ระบายออก จึงทำให้พัดพาตะกอน ต้นไม้ วัชพืช ทับถม ขวางทางระบายน้ำ ทำให้เกิดการเน่าเสียและขาดแคลนแหล่งน้ำอุปโภค บริโภค พื้นที่การเกษตร ที่อยู่อาศัยเสียหาย</p> <p>รายการซ่อมปรับปรุง</p> <p>กำจัดตะกอนแหล่งน้ำเดิม ขนาด ท้องคลอง กว้าง 14.00 ม. ความลึกจากท้องเดิมเฉลี่ย 1.50 ม. ยาว 3,528 ม. และก่อสร้างโครงสร้างระบายน้ำ ท่อ คสล.Dia.0.80 ม. จำนวน6แห่ง</p>	0.7998

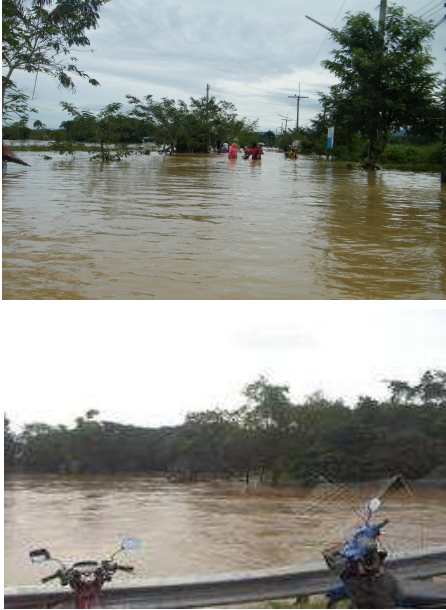
ที่	ชื่อโครงการ	พื้นที่ดำเนินการ			สภาพความเสียหายและ รายการซ่อมปรับปรุง	งบประมาณ (ล้านบาท)	ภาพประกอบ
		ตำบล	อำเภอ	จังหวัด			
105	ปรับปรุงฟื้นฟูแหล่งน้ำคลองหลา	ขุนตดหวาย	จะนะ	สงขลา	<p>สภาพความเสียหาย</p> <p>- น้ำป่าไหลล้นตลิ่งเข้าท่วมพื้นที่อยู่อาศัยและพื้นที่เกษตรกรรมของราษฎร ทำให้ไม่สามารถสัญจรได้ ขาดแคลนน้ำเพื่ออุปโภคบริโภค น้ำท่วมขัง เกิดการตตะกอนของดินและซากพืช</p> <p>รายการซ่อมปรับปรุง</p> <p>- ปรับปรุงฟื้นฟูคลองหลา โดยกำจัดตะกอนดินและวัชพืช เพื่อให้สามารถระบายน้ำในช่วงฤดูน้ำหลากได้ทันต่อปริมาณน้ำ ความกว้างคันคลอง 15.0 ม. ความลึก 1.5-2.0 ม. ความยาวประมาณ 14.0 กม.</p>	4.8400

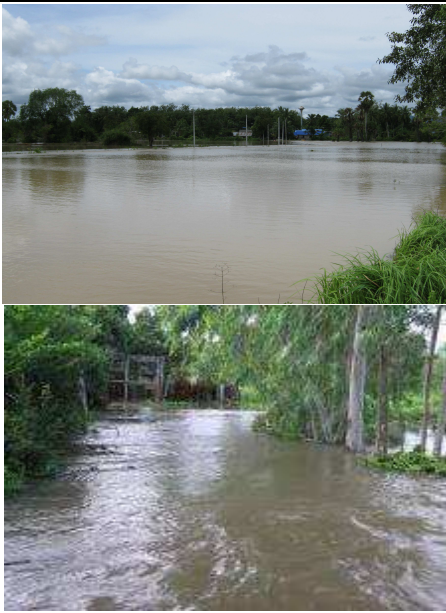
106	ปรับปรุงฟื้นฟูแหล่งน้ำบ้านตลิ่งชัน	ตลิ่งชัน	จะนะ	สงขลา	<p>สภาพความเสียหาย</p> <p>- น้ำป่าไหลล้นตลิ่งเข้าท่วมพื้นที่อยู่อาศัยและพื้นที่เกษตรกรรมของราษฎร ทำให้ไม่สามารถสัญจรได้ ขาดแคลนน้ำเพื่ออุปโภคบริโภค น้ำท่วมขัง เกิดการตตะกอนของดินและซากพืช</p> <p>รายการซ่อมปรับปรุง</p> <p>- ปรับปรุงฟื้นฟูแหล่งน้ำบ้านตลิ่งชัน โดยกำจัดตะกอนดินและวัชพืช เพื่อให้สามารถระบายน้ำในช่วงฤดูน้ำหลากได้ทันต่อปริมาณน้ำ ความกว้างคันคลอง 30.0 ม. ความลึก 1.5-2.0 ม. ความยาวประมาณ 2.3 กม.</p>	4.8800

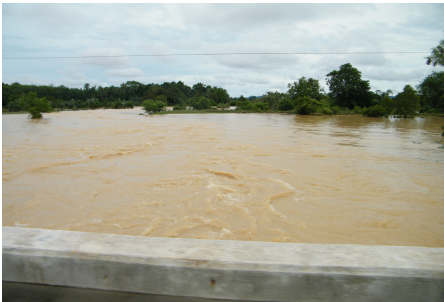
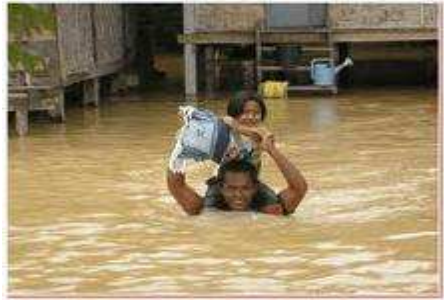
ที่	ชื่อโครงการ	พื้นที่ดำเนินการ			สภาพความเสียหายและ รายการซ่อมปรับปรุง	งบประมาณ (ล้านบาท)	ภาพประกอบ
		ตำบล	อำเภอ	จังหวัด			
107	ปรับปรุงฟื้นฟูแหล่งน้ำคลองท่าหมอไทร	ท่าหมอไทร	จะนะ	สงขลา	<p>สภาพความเสียหาย</p> <p>- น้ำป่าไหลล้นตลิ่งเข้าท่วมพื้นที่อยู่อาศัยและพื้นที่เกษตรกรรมของราษฎร ทำให้ไม่สามารถสัญจรได้ ขาดแคลนน้ำเพื่ออุปโภคบริโภค น้ำท่วมขัง เกิดการตกตะกอนของดินและซากพืช</p> <p>รายการซ่อมปรับปรุง</p> <p>- ปรับปรุงฟื้นฟูคลองท่าหมอไทร โดยกำจัดตะกอนดินและวัชพืช เพื่อให้สามารถระบายน้ำในช่วงฤดูน้ำหลากได้ทันต่อปริมาณน้ำ ความกว้างคันคลอง 40.0 ม. ความลึกเฉลี่ย 1.5 ม. ความยาวประมาณ 2.1 กม.</p>	4.8700

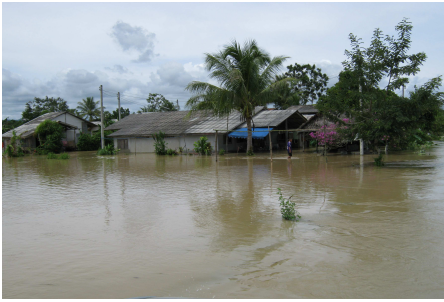
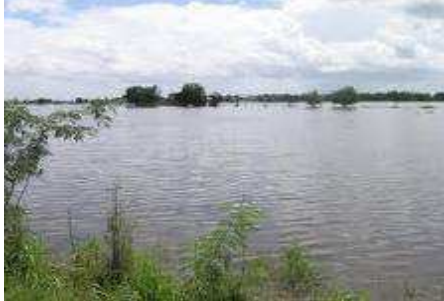
108	ปรับปรุงฟื้นฟูแหล่งน้ำ	นาทับ	จะนะ	สงขลา	<p>สภาพความเสียหาย</p> <p>- น้ำป่าไหลหลากประกอบกับน้ำล้นตลิ่งเข้าท่วมพื้นที่อยู่อาศัยและพื้นที่เกษตรกรรมของราษฎร ทำให้ไม่สามารถสัญจรได้ ขาดแคลนน้ำเพื่ออุปโภคบริโภค น้ำท่วมขัง เกิดการตกตะกอนของดินและซากพืช</p> <p>รายการซ่อมปรับปรุง</p> <p>- ปรับปรุงฟื้นฟูแหล่งน้ำ โดยกำจัดตะกอนดินและวัชพืช เพื่อให้สามารถระบายน้ำในช่วงฤดูน้ำหลากได้ทันต่อปริมาณน้ำ ความกว้างคันคลอง 20.0 ม. ความลึก 1.5-2.0 ม. ความยาวประมาณ 4.5 กม.</p>	6.7800

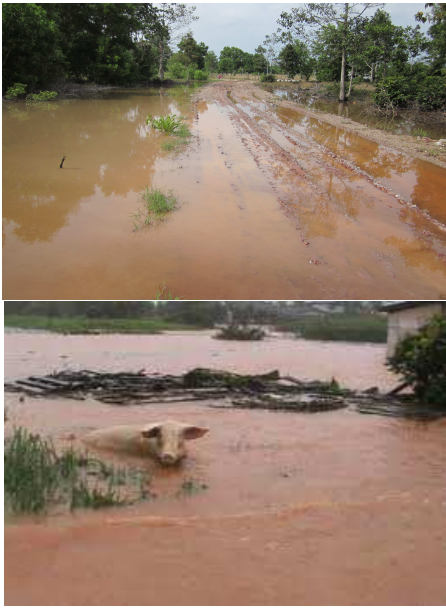
ที่	ชื่อโครงการ	พื้นที่ดำเนินการ			สภาพความเสียหายและ รายการซ่อมปรับปรุง	งบประมาณ (ล้านบาท)	ภาพประกอบ
		ตำบล	อำเภอ	จังหวัด			
109	ปรับปรุงพื้นที่แหล่งน้ำบ้านนาทับ	นาทับ	จะนะ	สงขลา	<p>สภาพความเสียหาย</p> <p>- น้ำป่าไหลล้นตลิ่งเข้าท่วมพื้นที่อยู่อาศัยและพื้นที่เกษตรกรรมของราษฎร ทำให้ไม่สามารถสัญจรได้ ขาดแคลนน้ำเพื่ออุปโภคบริโภค น้ำท่วมขัง เกิดการตตะกอนของดินและซากพืช</p> <p>รายการซ่อมปรับปรุง</p> <p>- ปรับปรุงพื้นที่คลองท่าหมอไทร โดยกำจัดตะกอนดินและวัชพืช เพื่อให้สามารถระบายน้ำในช่วงฤดูน้ำหลากได้ทันต่อปริมาณน้ำ ความกว้างคันคลอง 12.0 ม. ความลึกเฉลี่ย 1.5 ม. ความยาวประมาณ 6.2 กม.</p>	4.8900

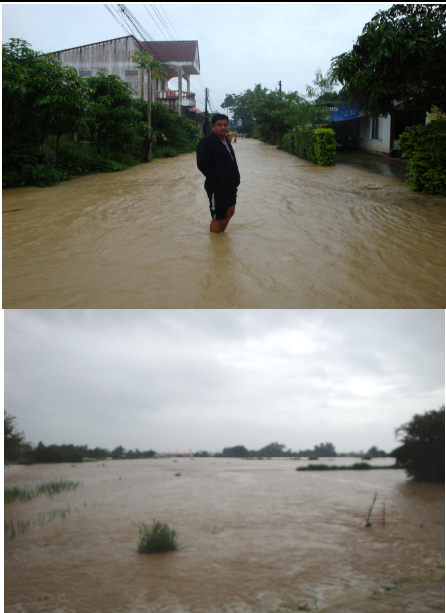
110	ปรับปรุงพื้นที่แหล่งน้ำบ้านคลองแงะ	น้ำขาว	จะนะ	สงขลา	<p>สภาพความเสียหาย</p> <p>- น้ำป่าไหลล้นตลิ่งเข้าท่วมพื้นที่อยู่อาศัยและพื้นที่เกษตรกรรมของราษฎร ทำให้ไม่สามารถสัญจรได้ ขาดแคลนน้ำเพื่ออุปโภคบริโภค น้ำท่วมขัง เกิดการตตะกอนของดินและซากพืช</p> <p>รายการซ่อมปรับปรุง</p> <p>- ปรับปรุงพื้นที่คลองแงะ โดยกำจัดตะกอนดินและวัชพืช เพื่อเพิ่มประสิทธิภาพในการระบายน้ำและเก็บกักน้ำ ความกว้างคันคลอง 20.0-30.0 ม. ความลึกเฉลี่ย 1.5-2.0 ม. ความยาวประมาณ 7.2 กม.</p>	13.1100

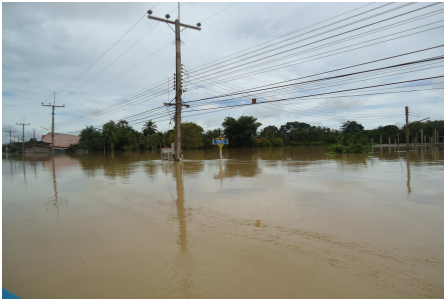
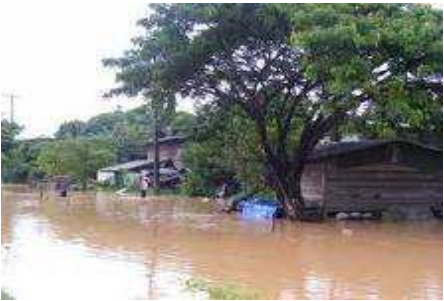
ที่	ชื่อโครงการ	พื้นที่ดำเนินการ			สภาพความเสียหายและ รายการซ่อมปรับปรุง	งบประมาณ (ล้านบาท)	ภาพประกอบ
		ตำบล	อำเภอ	จังหวัด			
111	ปรับปรุงฟื้นฟูแหล่งน้ำบ้านกลางา	บ้านนา	จะนะ	สงขลา	<p>สภาพความเสียหาย</p> <p>- ดินเลน มีการทับถมของตะกอนดิน และวัชพืชจำนวนมาก และมีต้นไม้ปกคลุม เป็นสาเหตุให้การระบายน้ำไม่มีประสิทธิภาพ เมื่อน้ำหลากในฤดูฝนทำให้เกิดน้ำท่วมขังเป็นระยะเวลานาน ทำให้ราษฎรในพื้นที่ได้รับความเดือดร้อน</p> <p>รายการซ่อมปรับปรุง</p> <p>- ปรับปรุงฟื้นฟูแหล่งน้ำบ้านกลางา โดยการกำจัดตะกอนดินและเศษซากวัชพืชออกจากลำน้ำ เพื่อเพิ่มความสามารถการระบายน้ำในช่วงฤดูน้ำหลากและพัฒนาเป็นแหล่งน้ำต้นทุนสำหรับการอุปโภค-บริโภค ความกว้างกันคลอง 15.0 ม. ความลึกเฉลี่ย 1.5-2.0 ม. ความยาวประมาณ 4.0 กม.</p>	4.8300

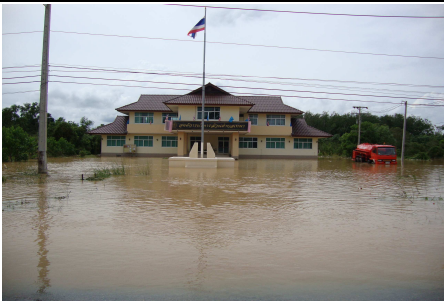
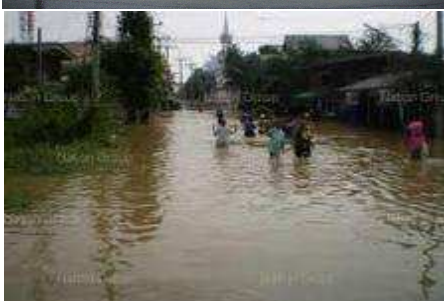
112	ปรับปรุงฟื้นฟูแหล่งน้ำบ้านเทพา	เทพา	เทพา	สงขลา	<p>สภาพความเสียหาย</p> <p>- ดินเลน มีการทับถมของตะกอนดิน และวัชพืชจำนวนมาก และมีต้นไม้ปกคลุม เป็นสาเหตุให้การระบายน้ำไม่มีประสิทธิภาพ เมื่อน้ำหลากในฤดูฝนทำให้เกิดน้ำท่วมขังเป็นระยะเวลานาน ทำให้ราษฎรในพื้นที่ได้รับความเดือดร้อน</p> <p>รายการซ่อมปรับปรุง</p> <p>- ปรับปรุงฟื้นฟูแหล่งน้ำบ้านเทพา โดยการกำจัดตะกอนดินและเศษซากวัชพืชออกจากลำน้ำ เพื่อเพิ่มความสามารถการระบายน้ำในช่วงฤดูน้ำหลากและพัฒนาเป็นแหล่งน้ำต้นทุนสำหรับการอุปโภคบริโภค ความกว้างกันคลอง 20.0 ม. ความลึกเฉลี่ย 1.5-2.0 ม. ความยาวประมาณ 6.5 กม.</p>	9.6500
