กรมทรัพยากรน้ำ

สรุปแผนงาน/โครงการให้ความช่วยเหลือฟื้นฟูเยียวยาความเสียหายจากอุทกภัย
งบประมาณรายจ่ายประจำปีงบประมาณ พ.ศ. 2554 (รายจ่ายเพิ่มเติม)

กรมทรัพยากรน้ำ กระทรวงทรัพยากรธรรมชาติและสิ่งแวดล้อม

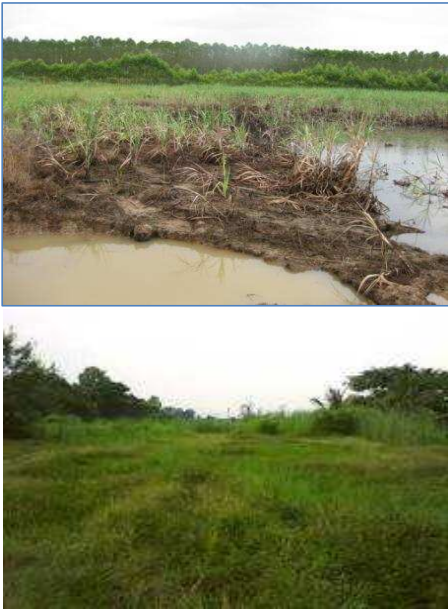
ที่	ชื่อโครงการ	พื้นที่ดำเนินการ			สภาพความเสียหายและ รายการซ่อมปรับปรุง	งบประมาณ (ล้านบาท)	ภาพประกอบ
		ตำบล	อำเภอ	จังหวัด			
117	ปรับปรุงฟื้นฟูแหล่งน้ำแก้มลิงหนองระ เนียมตัด	ทัพเสด็จ	ตาพระยา	สระแก้ว	<p>สภาพความเสียหาย</p> <p>เกิดจากน้ำท่วมฉับพลันและพื้นที่มี ความลาดชันสูง ทำให้ไหลแบบมีความเร็วและ แรงสูง อีกทั้งพัดพาตะกอน ต้นไม้ วัชพืช ทับ ถม ขวางทางระบายน้ำ เอ่อล้นแหล่งน้ำ เข้า ท่วมพื้นที่การเกษตร ที่อยู่อาศัยเสียหาย</p> <p>รายการซ่อมปรับปรุง</p> <p>กำจัดดินตะกอนและวัชพืชในหนองระ เนียมตัด เพื่อใช้เป็นพื้นที่ชะลอน้ำและเก็บกัก น้ำ รวมพื้นที่จำนวน 50 ไร่ ลึกเฉลี่ย 3.0 เมตร ความจุ 240,000 ลบ.ม.</p>	9.8000

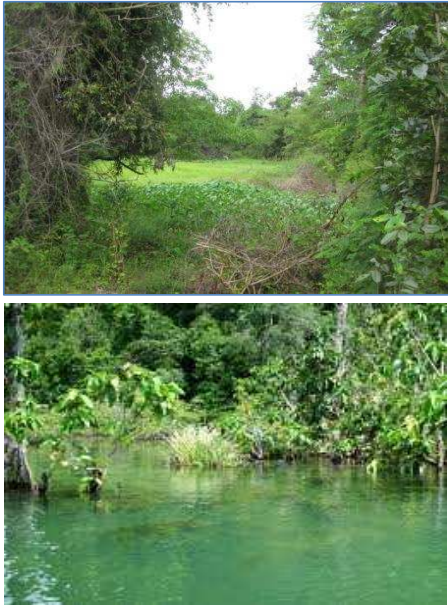
118	ปรับปรุงฟื้นฟูแหล่งน้ำคลองลำสโตน	ทัพเสด็จ	ตาพระยา	สระแก้ว	<p>สภาพความเสียหาย</p> <p>แหล่งน้ำตื้นเขินและมีวัชพืชปกคลุมทำ ให้เกิดน้ำหลาก น้ำท่วมขัง กระทบต่อ ประชาชน ๓๓๐ ครัวเรือน พื้นที่การเกษตร ๒๐๐ ไร่ ปรับปรุงฟื้นฟูโดยการขุดลอกพร้อม อาคารระบายน้ำ</p> <p>รายการซ่อมปรับปรุง</p> <p>ปรับปรุงฟื้นฟูคลองลำสโตน โดยกำจัด ตะกอนดินและวัชพืช เพื่อเพิ่มประสิทธิภาพ การเก็บกักและการระบายน้ำ ความกว้างกัน คลอง 12.0 ม. ความลึกเฉลี่ย 1.5 ม. ความ ยาวประมาณ 7.2 กม.</p>	5.9000

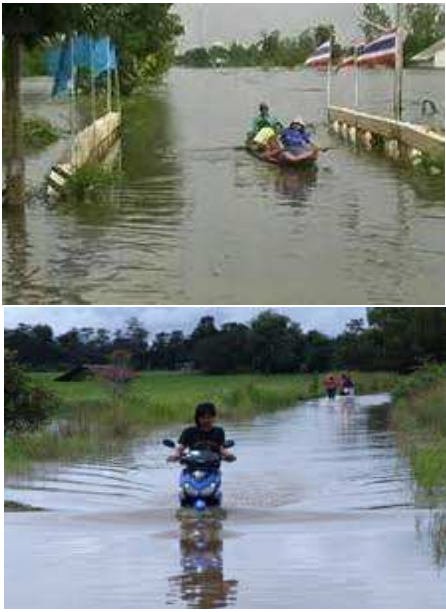
ที่	ชื่อโครงการ	พื้นที่ดำเนินการ			สภาพความเสียหายและ รายการซ่อมปรับปรุง	งบประมาณ (ล้านบาท)	ภาพประกอบ
		ตำบล	อำเภอ	จังหวัด			
119	ปรับปรุงฟื้นฟูแหล่งน้ำคลองบางตาสุข	จี้วราย	อินทร์บุรี	สิงห์บุรี	<p>สภาพความเสียหาย</p> <p>เกิดจากน้ำจากเขื่อนเจ้าพระยาพร่องน้ำ ประกอบกับฝนตกในฤดูปกติ และพื้นที่เป็นที่ลุ่มทำให้น้ำท่วมใช้เวลานานกว่าปกติที่ระบายออก จึงทำให้เกิดพืชตะกอน ต้นไม้ วัชพืช ทับถม ขวางทางระบายน้ำ ทำให้เกิดการเน่าเสียและขาดแคลนแหล่งน้ำอุปโภค บริโภค พื้นที่การเกษตร ที่อยู่อาศัยเสียหาย</p> <p>รายการซ่อมปรับปรุง</p> <p>กำจัดตะกอนในคลองบางตาสุข ขนาดท้องคลองกว้าง 10.00 ม. ความลึกเฉลี่ย 1.50 ม. ยาว 1.2 กม. และก่อสร้างโครงสร้างระบายน้ำ ท่อ คสล. Dia.0.80 ม.จำนวน 6 แห่ง</p>	0.9600

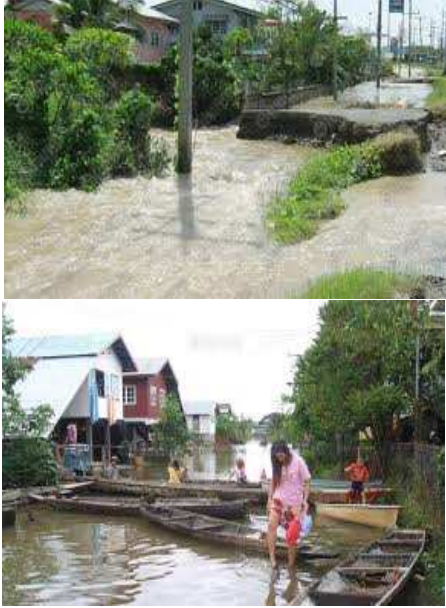
120	ปรับปรุงฟื้นฟูแหล่งน้ำคลองสามเกรียวสายชัยนาท-ป่าสัก	จี้วราย	อินทร์บุรี	สิงห์บุรี	<p>สภาพความเสียหาย</p> <p>เกิดจากน้ำจากเขื่อนเจ้าพระยาพร่องน้ำ ประกอบกับฝนตกในฤดูปกติ และพื้นที่เป็นที่ลุ่มทำให้น้ำท่วมใช้เวลานานกว่าปกติที่ระบายออก จึงทำให้เกิดพืชตะกอน ต้นไม้ วัชพืช ทับถม ขวางทางระบายน้ำ ทำให้เกิดการเน่าเสียและขาดแคลนแหล่งน้ำอุปโภค บริโภค พื้นที่การเกษตร ที่อยู่อาศัยเสียหาย</p> <p>รายการซ่อมปรับปรุง</p> <p>กำจัดตะกอนในคลองสามเกรียว ขนาดท้องคลองกว้าง 12.00 ม. ความลึกเฉลี่ย 1.50 ม. ยาว 1,000 ม. และก่อสร้างโครงสร้างระบายน้ำ ท่อ คสล. Dia.0.80 ม.จำนวน 3 แห่ง</p>	0.9599

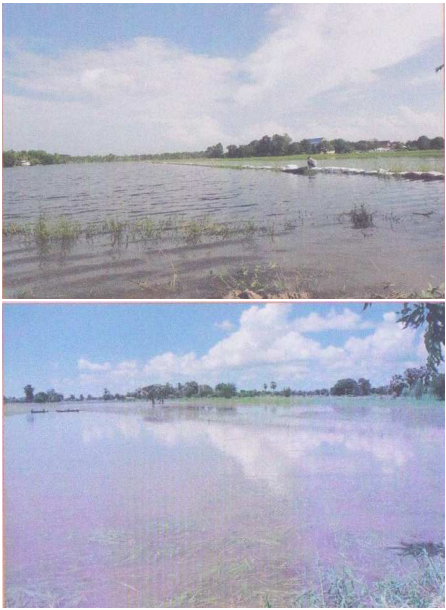
ที่	ชื่อโครงการ	พื้นที่ดำเนินการ			สภาพความเสียหายและ รายการซ่อมปรับปรุง	งบประมาณ (ล้านบาท)	ภาพประกอบ
		ตำบล	อำเภอ	จังหวัด			
121	ปรับปรุงฟื้นฟูแหล่งน้ำดอนศาลเจ้า	ดอนเจดีย์	ดอนเจดีย์	สุพรรณบุรี	<p>สภาพความเสียหาย น้ำท่วมพื้นที่การเกษตร และบ้านเรือนราษฎรได้รับความเสียหายอย่างหนัก เกิดโรคระบาด ขาดแคลนน้ำอุปโภคบริโภค น้ำท่วมขังเป็นเวลานานแหล่งน้ำมีสภาพตื้นเขินจากการที่น้ำได้พัดพาเอาเศษตะกอนดิน เศษไม้และซากพืช มาตกทับถมเป็นผลให้ไม่สามารถระบายน้ำได้ทัน</p> <p>รายการซ่อมปรับปรุง กำจัดเศษตะกอนดิน เศษไม้และซากพืชออกจากลำน้ำ กว้างท้องคลอง 8.0 เมตร ยาวประมาณ 1.750 กิโลเมตร ลึกเฉลี่ย 1.5 เมตร</p>	0.9800

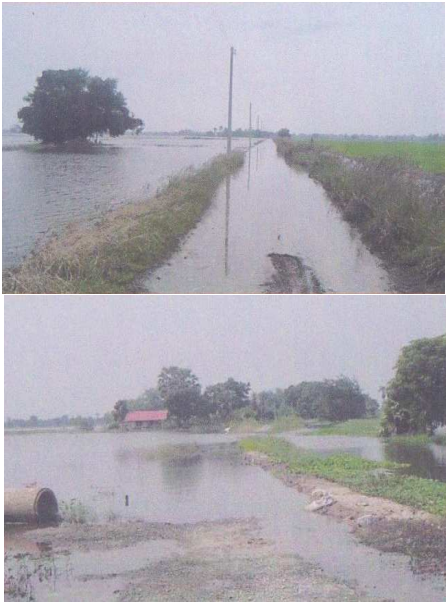
122	ปรับปรุงฟื้นฟูแหล่งน้ำและระบบกระจายน้ำ	สระกระโจม	ดอนเจดีย์	สุพรรณบุรี	<p>สภาพความเสียหาย น้ำท่วมพื้นที่การเกษตร และบ้านเรือนราษฎรได้รับความเสียหายอย่างหนัก เกิดโรคระบาด ขาดแคลนน้ำอุปโภคบริโภค น้ำท่วมขังเป็นเวลานานแหล่งน้ำมีสภาพตื้นเขินจากการที่น้ำได้พัดพาเอาเศษตะกอนดิน เศษไม้และซากพืช มาตกทับถมเป็นผลให้ไม่สามารถระบายน้ำได้ทัน</p> <p>รายการซ่อมปรับปรุง กำจัดเศษตะกอนดิน เศษไม้และซากพืชออกจากลำน้ำ กว้างท้องคลอง 10.0 เมตร ยาวประมาณ 6.500 กิโลเมตร ลึกเฉลี่ย 1.5 เมตร พร้อมอาคารประกอบและระบบกระจายน้ำด้วยท่อ คสล. Dia. 0.80 เมตร ระยะทาง 725 เมตร</p>	6.3900

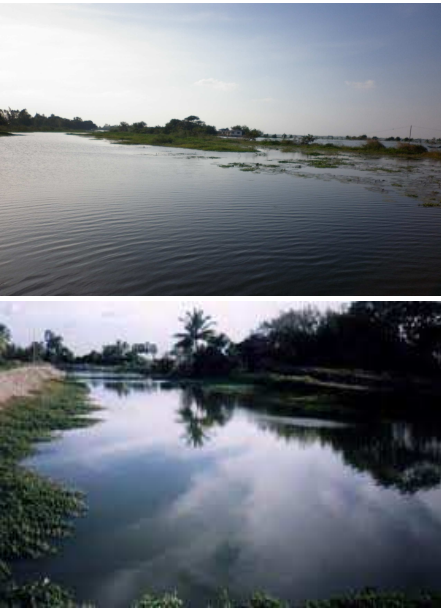
ที่	ชื่อโครงการ	พื้นที่ดำเนินการ			สภาพความเสียหายและ รายการซ่อมปรับปรุง	งบประมาณ (ล้านบาท)	ภาพประกอบ
		ตำบล	อำเภอ	จังหวัด			
123	ปรับปรุงฟื้นฟูแหล่งน้ำหันตาจำ	กระเสี้ยว	สามชุก	สุพรรณบุรี	<p>สภาพความเสียหาย</p> <p>น้ำท่วมพื้นที่การเกษตร และบ้านเรือนราษฎรได้รับความเสียหายอย่างหนัก เกิดโรคระบาด ขาดแคลนน้ำอุปโภคบริโภค น้ำท่วมขังเป็นเวลานานแหล่งน้ำมีสภาพตื้นเขินจากการที่น้ำได้พัดพาเอาเศษตะกอนดิน เศษไม้และซากพืช มาตกทับถมเป็นผลให้ไม่สามารถระบายน้ำได้ทัน</p> <p>รายการซ่อมปรับปรุง</p> <p>กำจัดเศษตะกอนดิน เศษไม้และซากพืชออกจากห้วยหันตาจำ กว้างท้องคลอง 10.0-15.0 เมตร ยาวประมาณ 4.450 กิโลเมตร ลึกเฉลี่ย 1.5 เมตร</p>	7.7500

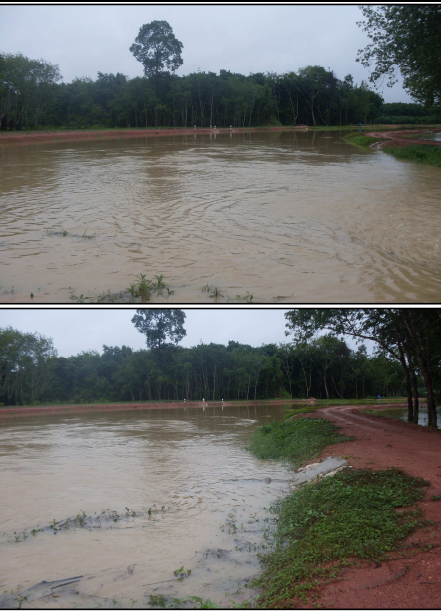
124	ปรับปรุงฟื้นฟูแหล่งน้ำคลองขนม ช่วงที่ 4	น้ำรอบ	พุนพิน	สุราษฎร์ธานี	<p>สภาพความเสียหาย</p> <p>เนื่องจากโครงการได้ดำเนินการแล้วตั้งแต่ช่วงที่ 1-3 (ต้นน้ำ) คงเหลือช่วงที่ 4 (ท้ายน้ำ) ที่ยังไม่ได้ดำเนินการซึ่งมีสภาพลำน้ำที่ตื้นเขินที่เกิดจากการทับถมของดินตะกอนและวัชพืชจำนวนมากทำให้ไม่สามารถที่จะระบายน้ำได้เต็มประสิทธิภาพในช่วงฤดูน้ำหลากทำให้มีน้ำเอ่อล้นท่วมตลิ่งเข้าท่วมพื้นที่บ้านเรือนราษฎร พื้นที่เกษตรกรรม 2 ฝั่งน้ำเสียหายและไม่สามารถกักเก็บน้ำไว้ในฤดูแล้งได้</p> <p>รายการซ่อมปรับปรุง</p> <p>ดำเนินการกำจัดดินตะกอนและวัชพืชออกจากคลองขนมช่วงที่ 4 ระยะทางประมาณ 1,500 เมตร ความกว้างกันคลองประมาณ 10.00 เมตร ความลึก 5.00 เมตร ลาดด้านข้าง 1:2 งานก่อสร้างคันคลอง 2 ฝั่งลำน้ำความกว้าง 4.00 เมตร ผิวจราจรลูกรังหนา 0.15 เมตร และงานก่อสร้างอาคารชลประทานน้ำเข้า - ออก และท่อลอดต่าง</p>	8.0000

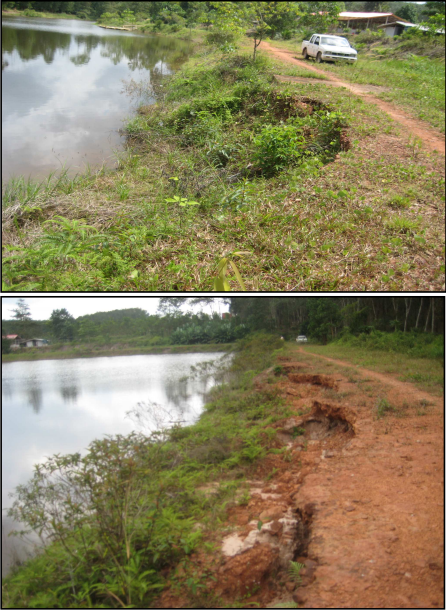
ที่	ชื่อโครงการ	พื้นที่ดำเนินการ			สภาพความเสียหายและ รายการซ่อมปรับปรุง	งบประมาณ (ล้านบาท)	ภาพประกอบ
		ตำบล	อำเภอ	จังหวัด			
125	ปรับปรุงฟื้นฟูแหล่งน้ำพุมุด	บ้าน ท่าเนียบ	คีรีรัฐนิคม	สุราษฎร์ ธานี	<p>สภาพความเสียหาย</p> <p>เนื่องจากเหตุอุทกภัยและพายุฤดูฝนที่เกิดในพื้นที่โครงการตั้งแต่วันที่ 25 ตุลาคม 2553 ทำให้มีปริมาณน้ำไหลเข้าโครงการเป็นปริมาณมาก อาคารรับน้ำเข้า-ออกโครงการไม่สามารถรับน้ำเข้า-ออกโครงการได้ทันทำให้น้ำไหลข้ามคันแหล่งน้ำและได้กัดเซาะคันแหล่งน้ำและเชิงลาดด้านข้างแหล่งน้ำชำรุดเสียหาย ส่งผลกระทบกับการปริมาณน้ำเก็บกักและการใช้น้ำของราษฎรในพื้นที่โครงการ</p> <p>รายการซ่อมปรับปรุง</p> <p>ดำเนินการปรับปรุงคันแหล่งน้ำที่ชำรุดและปรับปรุงผิวจราจรรอบคันแหล่งน้ำกว้างประมาณ 5 ม. ยาวประมาณ 500 ม. งานขุดลอกเอาดินที่ทับถมบริเวณด้านในแหล่งน้ำ งานปรับปรุงรางระบายน้ำด้านข้างตลอดแนวคันแหล่งน้ำ และงานป้องกันการกัดเซาะงานอาคารทางน้ำออกและเข้าโครงการ ซึ่งจะสามารถเก็บกักน้ำได้ประมาณ 76,000 ลบ.ม. และมีการเก็บกักน้ำเพิ่มขึ้น 15 %</p>	1.5270

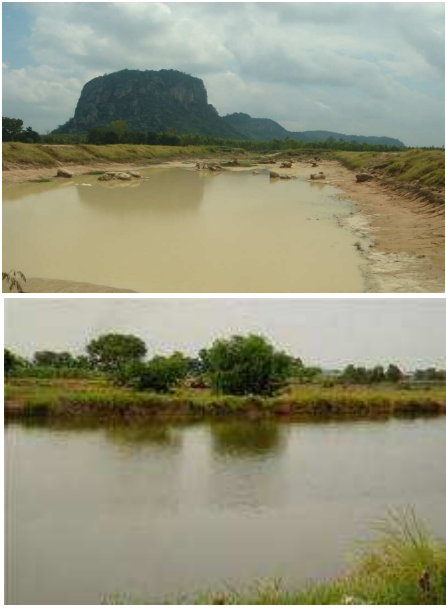
126	ปรับปรุงฟื้นฟูแหล่งน้ำสระน้ำบ้านหินเทิน	น้ำรอบ	ลานสัก	อุทัยธานี	<p>สภาพความเสียหาย</p> <p>เกิดจากน้ำท่วมฉับพลันและพื้นที่ที่มีความลาดชันสูง ทำให้ไหลแบบมีความเร็วและแรงสูง อีกทั้งพัดพาตะกอน ต้นไม้ วัชพืช ทับถม ขวางทางระบายน้ำ เอ่อล้นเข้าท่วมพื้นที่การเกษตร ที่อยู่อาศัยเสียหาย</p> <p>รายการซ่อมปรับปรุง</p> <p>กำจัดตะกอนในสระน้ำบ้านหินเทิน ขนาดห้องคลองกว้าง 20.0 ม. ความลึกจากท้องเดิมเฉลี่ย 1.50 ม. ยาว 1,425 ม. และก่อสร้างโครงสร้างระบายน้ำ ท่อ คสล.Dia.0.80 ม.จำนวน 2 แห่ง</p>	0.8000

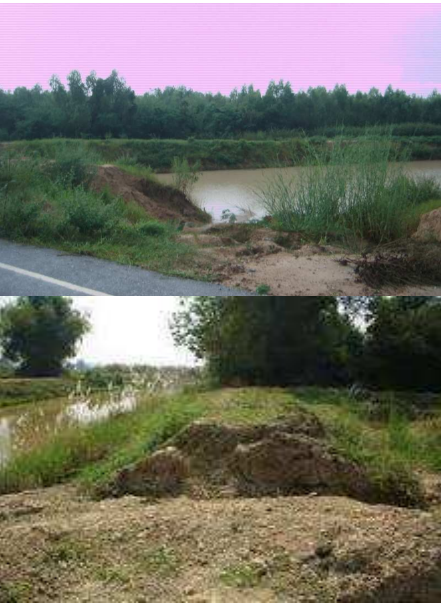
ที่	ชื่อโครงการ	พื้นที่ดำเนินการ			สภาพความเสียหายและ รายการซ่อมปรับปรุง	งบประมาณ (ล้านบาท)	ภาพประกอบ
		ตำบล	อำเภอ	จังหวัด			
127	ปรับปรุงฟื้นฟูแหล่งน้ำคลองโป่ง	น้ำรอบ	ลานสัก	อุทัยธานี	<p>สภาพความเสียหาย</p> <p>เกิดจากน้ำท่วมฉับพลันและพื้นที่มีความลาดชันสูง ทำให้ไหลแบบมีความเร็วและแรงสูง อีกทั้งพัดพาตะกอน ต้นไม้ วัชพืช ทับถม ขวางทางระบายน้ำ เอ่อล้นเข้าท่วมพื้นที่การเกษตร ที่อยู่อาศัยเสียหาย</p> <p>รายการซ่อมปรับปรุง</p> <p>กำจัดตะกอนในคลองโป่ง ขนาดท้องคลอง กว้าง 12.00 ม. ความลึกจากท้องเดิมเฉลี่ย 1.50 ม. ยาว 825 ม. และก่อสร้างโครงสร้างเพื่อป้องกันการกัดเซาะ</p>	0.7581

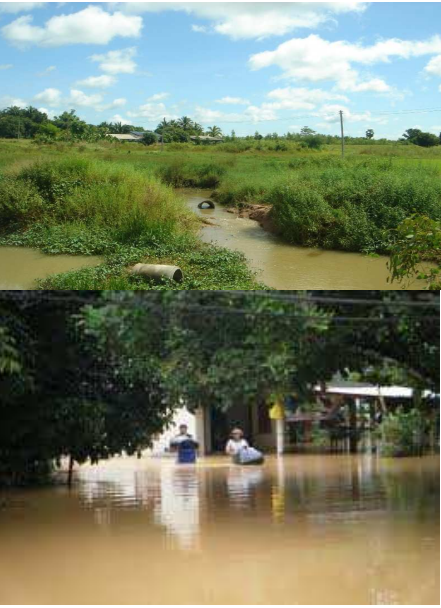
128	ปรับปรุงฟื้นฟูแหล่งน้ำคลองเขาผาแรด	น้ำรอบ	ลานสัก	อุทัยธานี	<p>สภาพความเสียหาย</p> <p>เกิดจากน้ำท่วมฉับพลันและพื้นที่มีความลาดชันสูง ทำให้ไหลแบบมีความเร็วและแรงสูง อีกทั้งพัดพาตะกอน ต้นไม้ วัชพืช ทับถม ขวางทางระบายน้ำ ประกอบกับโครงสร้างระบายน้ำมีช่องเปิดไม่พอ ทำให้น้ำเอ่อล้นเข้าท่วมพื้นที่การเกษตร ที่อยู่อาศัยเสียหาย</p> <p>รายการซ่อมปรับปรุง</p> <p>กำจัดตะกอนในคลองเขาผาแรด ขนาดท้องคลองกว้าง17.00 ม. ความลึกจากท้องเดิมเฉลี่ย 2.00 ม. ยาว 925 ม. และก่อสร้างโครงสร้างระบายน้ำ ท่อ คสล.ขนาด dia.0.60 ม.จำนวน 4 แถว</p>	0.7510

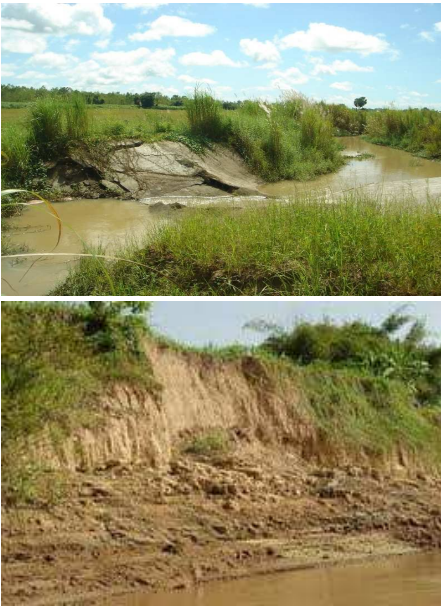
ที่	ชื่อโครงการ	พื้นที่ดำเนินการ			สภาพความเสียหายและ รายการซ่อมปรับปรุง	งบประมาณ (ล้านบาท)	ภาพประกอบ
		ตำบล	อำเภอ	จังหวัด			
129	ปรับปรุงฟื้นฟูแหล่งน้ำคลองซากุระพัฒนา	น้ำรอบ	ลานสัก	อุทัยธานี	<p>สภาพความเสียหาย</p> <p>เกิดจากน้ำท่วมฉับพลันและพื้นที่มีความลาดชันสูง ทำให้ไหลแบบมีความเร็วและแรงสูง อีกทั้งพัดพาตะกอน ต้นไม้ วัชพืช ทับถม ขวางทางระบายน้ำ ประกอบกับโครงสร้างระบายน้ำมีช่องเปิดไม่พอ ทำให้น้ำเอ่อล้นเข้าท่วมพื้นที่การเกษตร ที่อยู่อาศัยเสียหาย</p> <p>รายการซ่อมปรับปรุง</p> <p>กำจัดตะกอนในคลองซากุระพัฒนา ขนาด ท้องคลอง กว้าง17.00 ม. ความลึกจากท้องเดิมเฉลี่ย 2.00 ม. ยาว 925 ม. และก่อสร้างโครงสร้างระบายน้ำ ท่อ คสล.ขนาด dia.1.00 ม.จำนวน 4 แถว</p>	0.7911

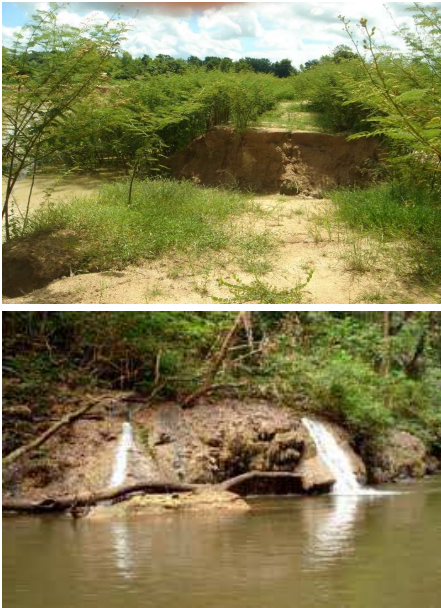
130	ปรับปรุงฟื้นฟูแหล่งน้ำคลองหนองม่วง	น้ำรอบ	ลานสัก	อุทัยธานี	<p>สภาพความเสียหาย</p> <p>เกิดจากน้ำกัดเซาะคันดินเดิม ทำให้คันคลองหนองม่วงขาด เกษตรกรไม่สามารถขนพืชผลหรือลำเลียงอุปกรณ์ วัสดุเสริมการเกษตร ประกอบกับถ้าไม่ดำเนินการซ่อมอย่างเร่งด่วนจะทำให้ น้ำไหลทะลุเข้าท่วมพื้นที่การเกษตรเสียหาย</p> <p>รายการซ่อมปรับปรุง</p> <p>กำจัดตะกอนในคลองหนองม่วงพร้อมซ่อมคันทางเดิมขนาดกว้าง 5.00 ม. ยาว 78 ม. และก่อสร้างโครงสร้างระบายน้ำ ท่อคสล.ขนาด Dia.0.80 ม.และการป้องกันการกัดเซาะ</p>	0.7613

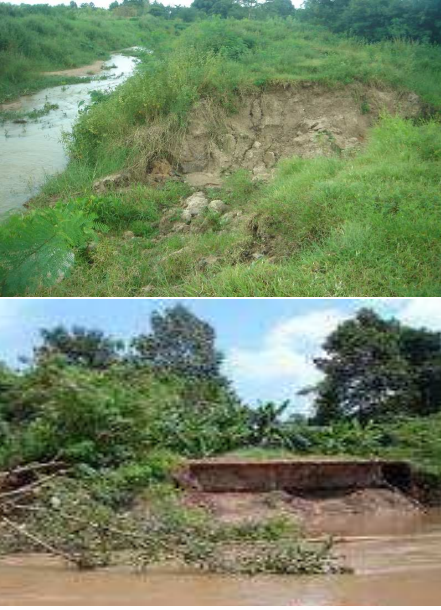
ที่	ชื่อโครงการ	พื้นที่ดำเนินการ			สภาพความเสียหายและ รายการซ่อมปรับปรุง	งบประมาณ (ล้านบาท)	ภาพประกอบ
		ตำบล	อำเภอ	จังหวัด			
131	ปรับปรุงฟื้นฟูแหล่งน้ำคลองสวนใหม่	น้ำรอบ	ลานสัก	อุทัยธานี	<p>สภาพความเสียหาย เกิดจากน้ำกัดเซาะคันดินเดิม ทำให้ไหลบ่าเอ่อล้นคลองท้ายคันถึงท่วมพื้นที่การเกษตรเสียหาย</p> <p>รายการซ่อมปรับปรุง กำจัดตะกอนในคลองสวนใหม่ พร้อมซ่อมคันทางเดิมผิวจราจรลูกรัง หนา 0.15 ม. ขนาดกว้าง 5.00 ม. ยาว 425 ม.</p>	0.8000

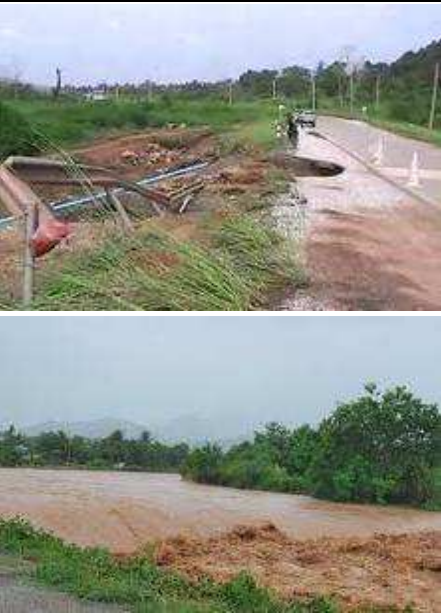
132	ปรับปรุงฟื้นฟูแหล่งน้ำค่านางรววย	ค่าน้ำแซบ	วารินชำราบ	อุบลราชธานี	<p>สภาพความเสียหาย - ทางระบายน้ำ ชำรุดเสียหาย คันดินชำรุดเสียหาย</p> <p>รายการซ่อมปรับปรุง - ซ่อมทางระบายน้ำ ปรับแต่งเสริมคันดิน ที่ชำรุดเสียหาย ใส่ท่อระบายน้ำ คสล. 1 แถว</p>	0.1211

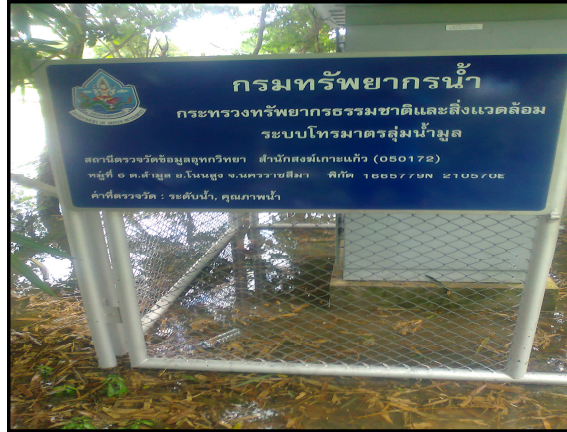
18 ต.ค.53 สถานีสำนักสงฆ์เกาะแก้วเริ่มจะท่วม

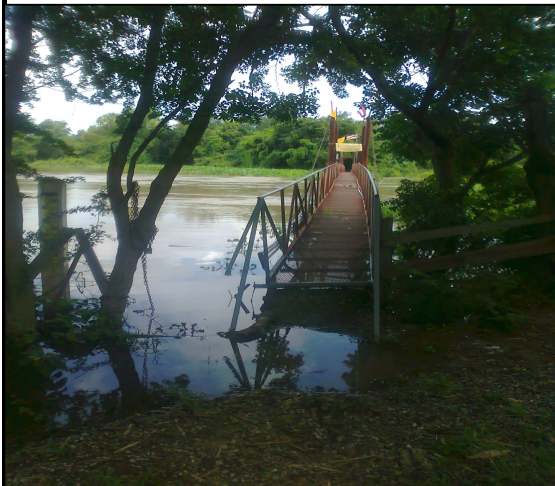
18 ต.ค.53 สถานีสำนักสงฆ์เกาะแก้วเริ่มจะท่วม

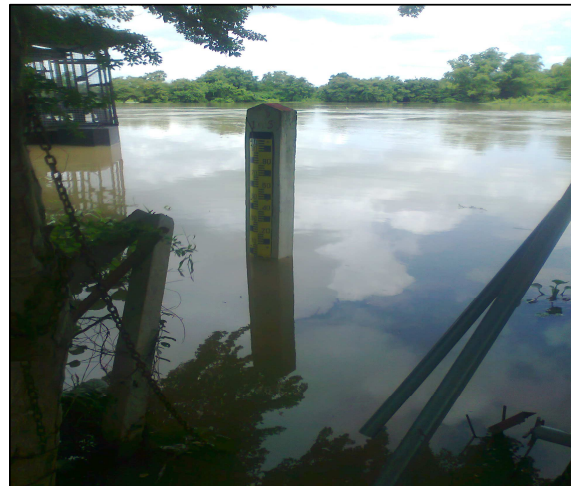
18 ต.ค.53 ระดับน้ำอ่านได้ = 163.98 ม.รทก เท่ากับระดับตลิ่ง

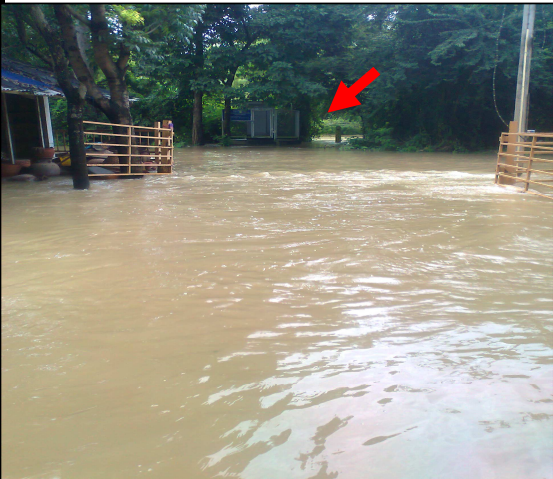
น้ำท่วม สถานีบ้านไร่

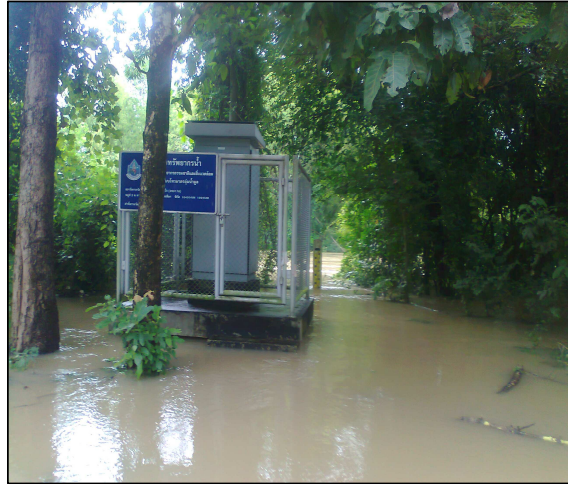
สถานีบ้านไร่ 18 ต.ค. 53 ระดับน้ำ = 177.66 ม.

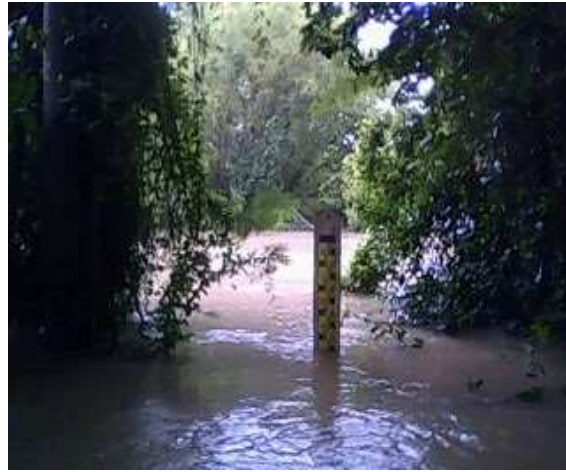
สถานีบ้านไร่ 18 ต.ค. 53 ระดับน้ำ = 177.66 ม.

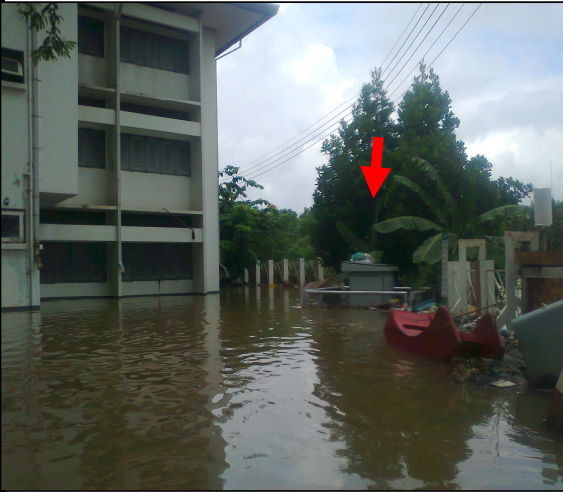
น้ำท่วมตั้งแต่ตอนเย็นวันที่ 16 ต.ค. 53

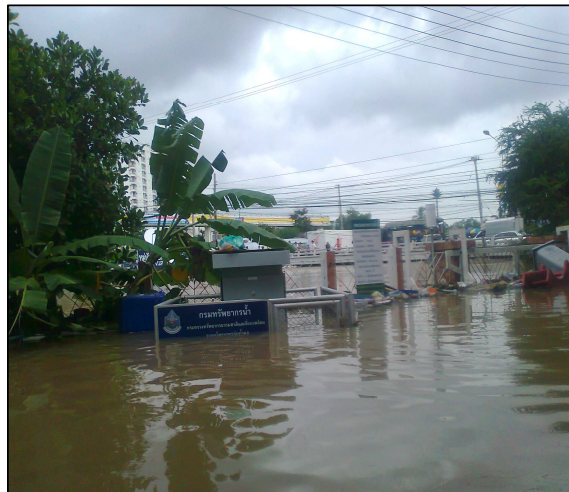
17 ต.ค.53 ไม่สามารถเข้าไปปิดระบบไฟฟ้าได้ทัน

สรุป ได้เข้าไปปิดระบบไฟฟ้าที่สถานีโทรมาตรได้จำนวน 5 สถานี
ปิดระบบไฟฟ้าไม่ได้ 1 สถานี คือ รร.เทศบาล 4 อ.เมือง จ.นครราชสีมา
เนื่องจาก น้ำล้นตะกอนท่วมเร็วมาก เข้าพื้นที่ไม่ทัน

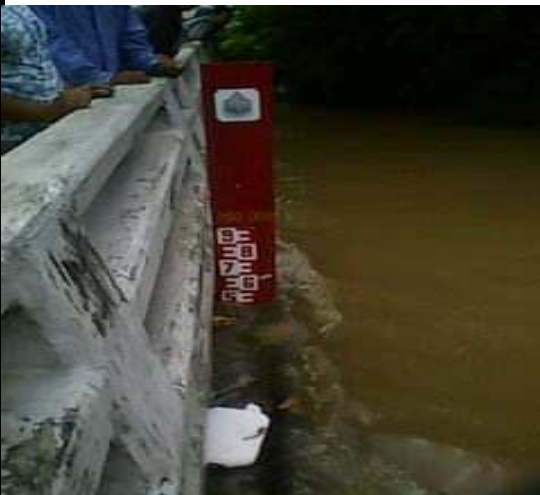
17 ต.ค.53 ระดับน้ำ = 179.52 ม.

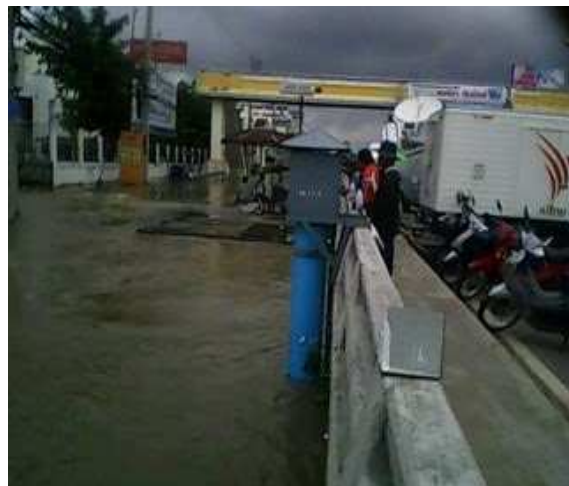
17 ต.ค.53 ระดับน้ำ = 179.52 ม.

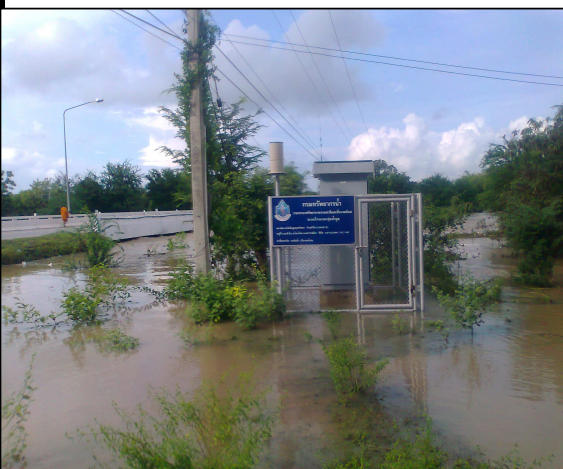
18 ต.ค.53 น้ำเริ่มท่วมสถานีบ้านสำโรง

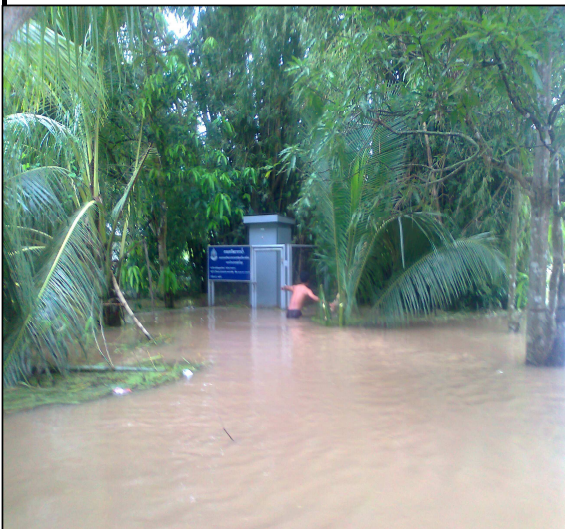
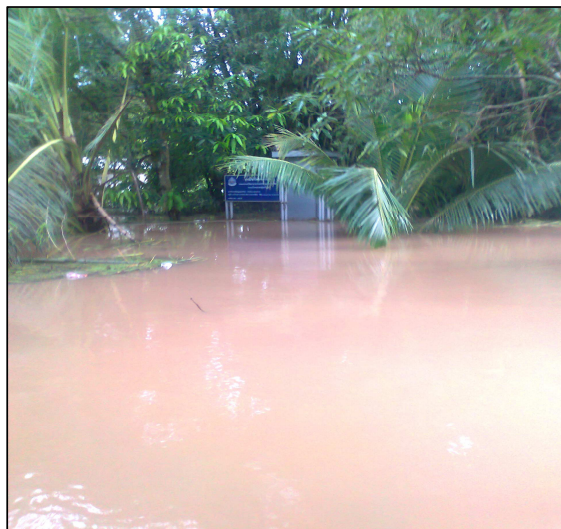
ทางเข้าสถานีบ้านโนน ระดับน้ำลึก 1.20 ม.

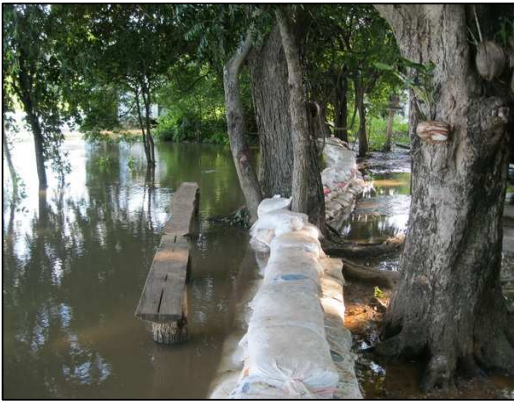
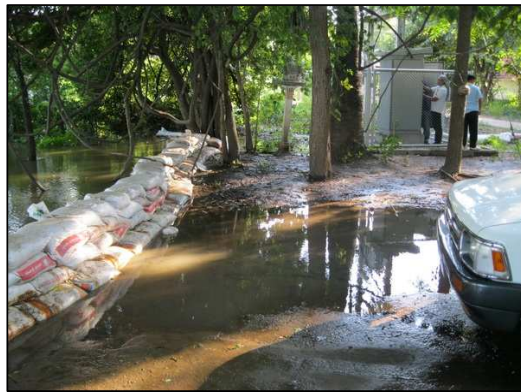
วัดป่าประหารราษฎร์ UPS เสีย
