**คณะกรรมการวิสามัญศึกษาและ
ติดตามการแก้ไขปัญหาสนามบินสุวรรณภูมิ
ส่วนที่ ๒ (ฉบับแก้ไข)**

รายงานการพิจารณาศึกษา

คณะกรรมการวิสามัญศึกษาและติดตามการแก้ไขปัญหา

รายงานผลการพิจารณาศึกษาปัญหา
การรักษาความสะอาดและสภาพแวดล้อม
ภายในพื้นที่สนามบินสุวรรณภูมิ

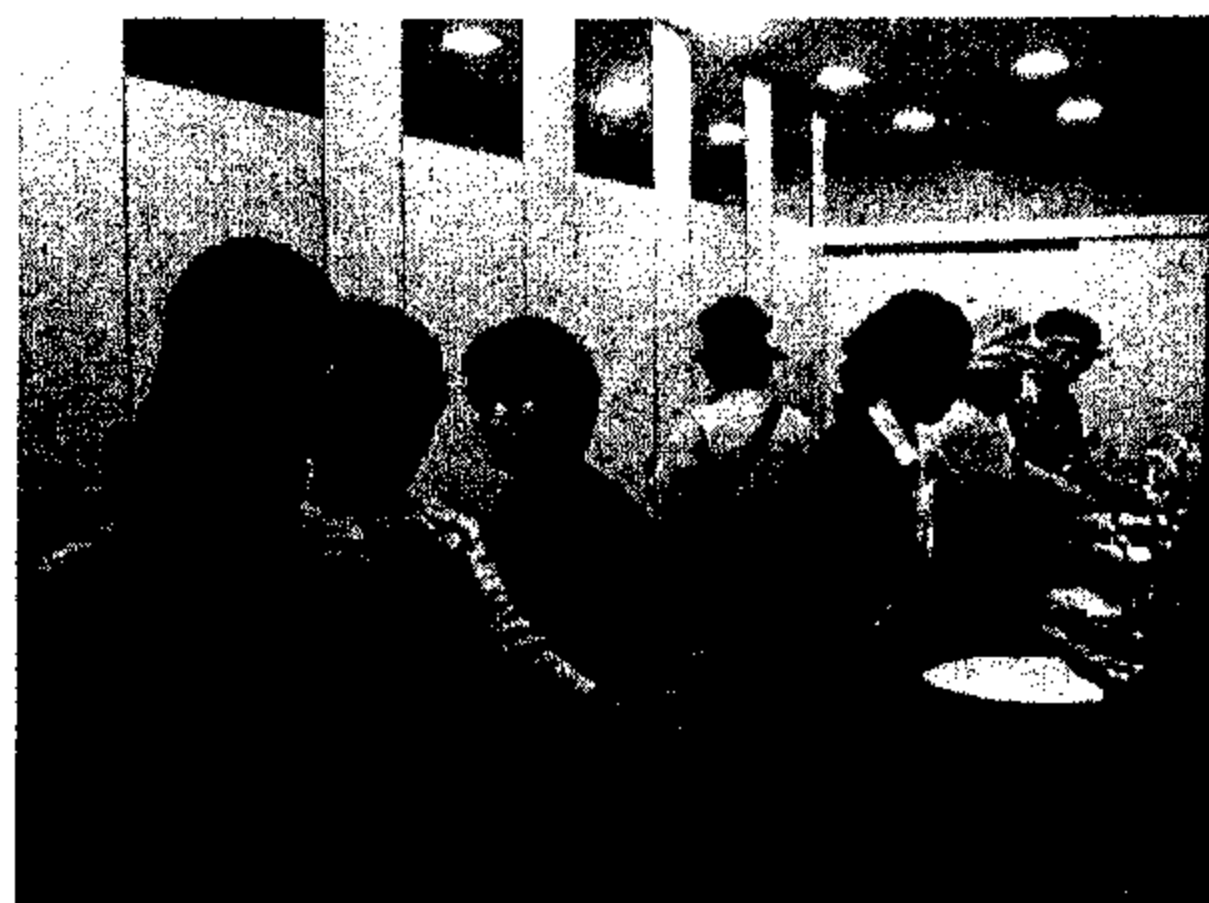
รูปที่ ๑-๒ แสดงห้องน้ำชาย - หญิง

๒.๑.๑.๑ จำนวนห้องน้ำไม่เพียงพอต่อการให้บริการในบางจุดและคับแคบ

๒.๑.๑.๔ ขาดป้ายบอกทางแนะนำห้องน้ำที่ใกล้เคียง

๒.๑.๑.๕ เกิดการเปลี่ยนแปลง Function ในอาคาร

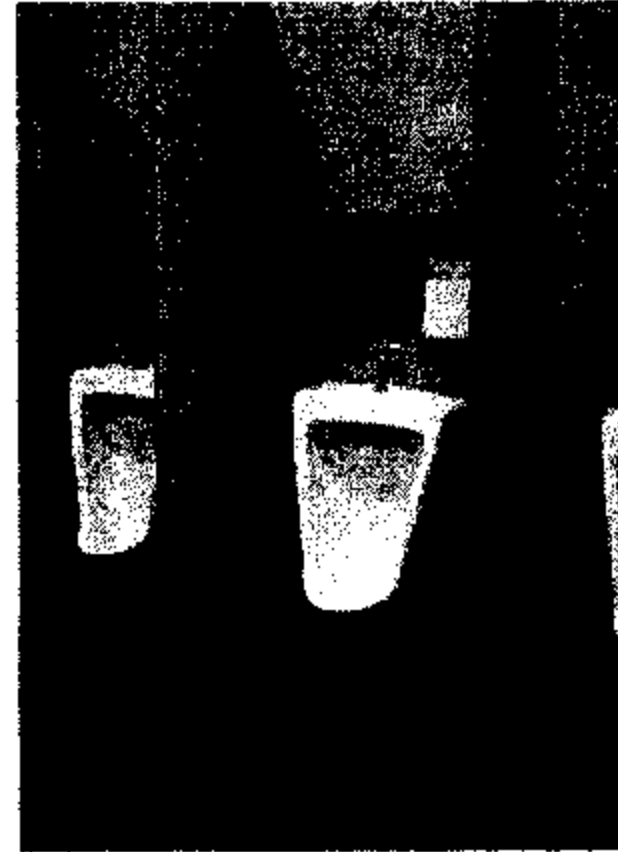
รูปที่ ๕-๖ แสดงสุขภัณฑ์ที่จัดหาใหม่

๒.๑.๒.๒ จัดหาสุขภัณฑ์เพิ่มเติม มากกว่า ๑,๒๓๘ ชิ้น เป็นการเปลี่ยนของเดิมที่ใช้งานไม่สะดวก ๔๘๕ ชิ้น และจัดหาใหม่จากการสร้างห้องน้ำเพิ่ม ๗๕๓ ชิ้น อีกทั้งยังติดตั้งระบบ Pump น้ำเพิ่มเติมอีก ๒ ชุด เพื่อรองรับห้องน้ำที่จะเกิดขึ้นใหม่

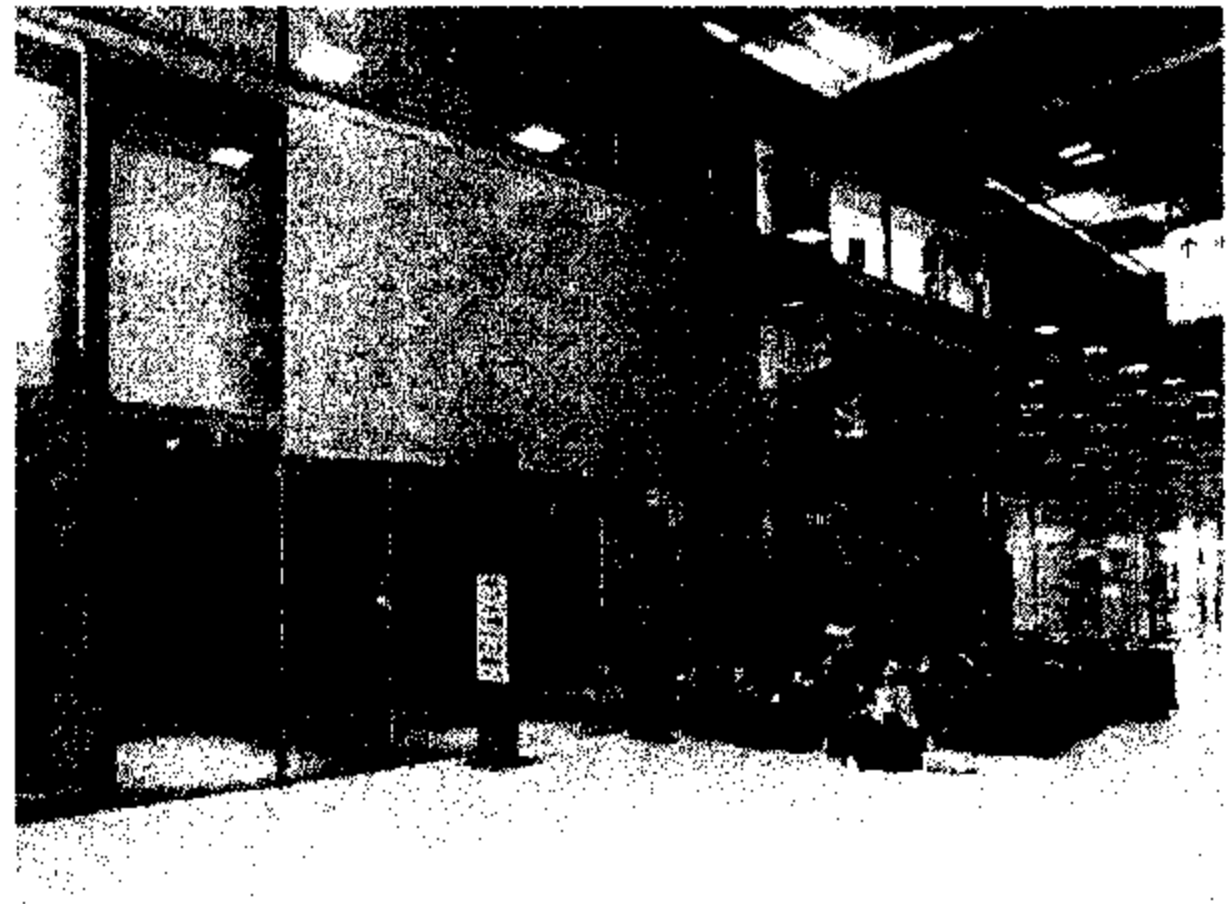
รูปที่ ๑๐-๑๑ แสดง MTB ชั้น ๒ ที่จะปรับปรุงเป็นห้องน้ำ

๒.๑.๓.๒ ระยะต่อไป แก้ไขปัญหาโดยการก่อสร้างเพิ่มเติม
 เร่งการปรับปรุงก่อสร้างเพิ่มเติมห้องน้ำในพื้นที่ที่ใช้ก่อสร้างได้
 ยกเว้น MTB ชั้น ๒ East Office Block (พื้นที่ของ IG, ด้าน
 ตรวจพืช (ด้านตรวจสัตว์) และ MTB ชั้น ๔ ฝั่งตะวันตกของ East & West Office Block (พื้นที่ของ Tax Refund,
 ห้องพิธีการบิน)

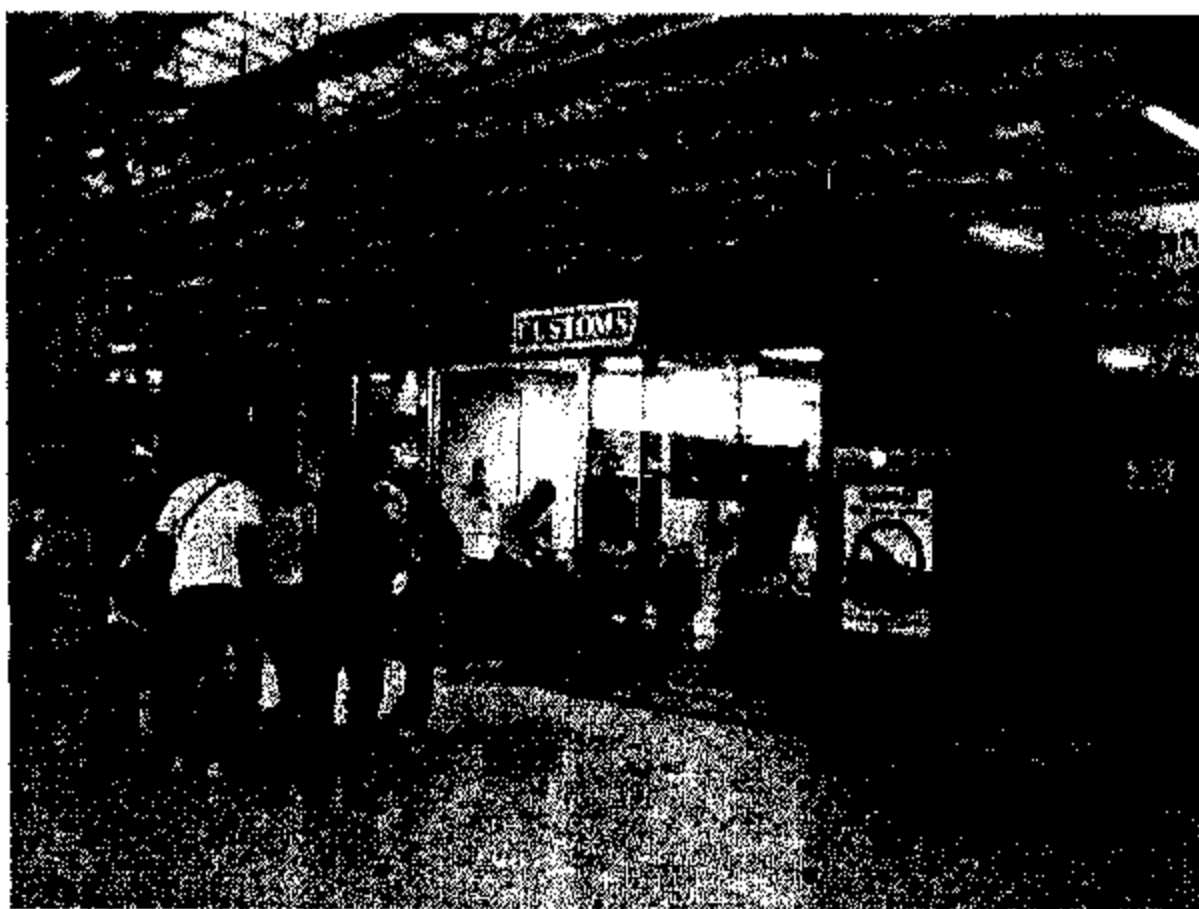
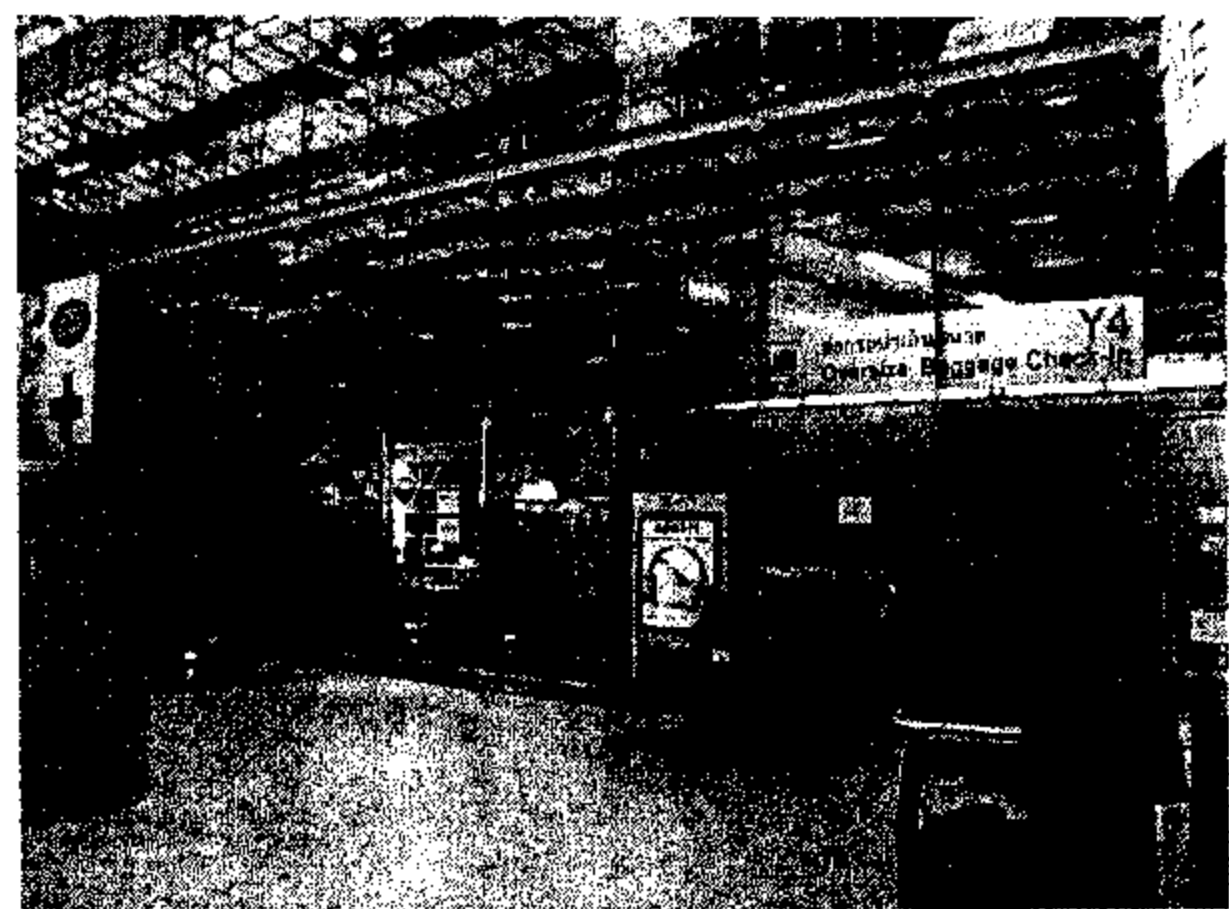
รูปที่ ๑๒-๑๓ แสดง MTB ชั้น ๔ ที่จะปรับปรุงเป็นห้องน้ำ

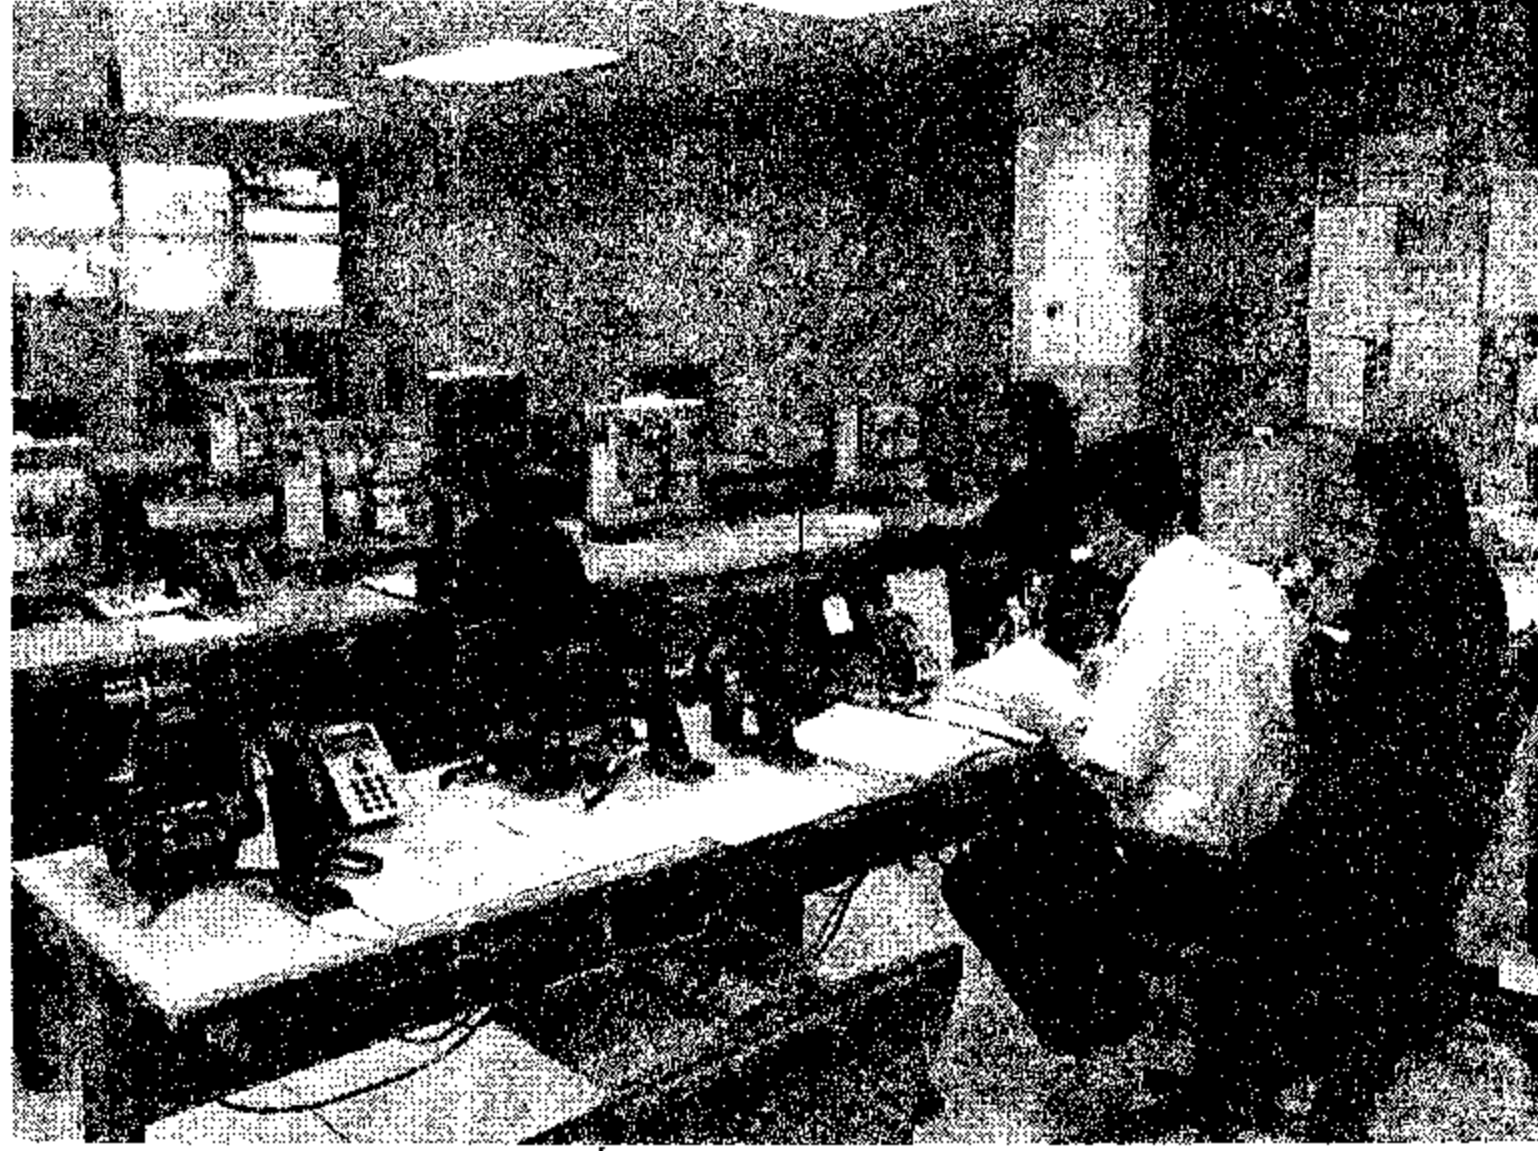
รูปที่ ๑ แสดงห้องควบคุม

๒.๔.๒.๑ ประตูฉุกเฉินในอาคารผู้โดยสารจะปิดตลอดเวลาและล็อกประตูด้วยระบบไฟฟ้าซึ่งสามารถเปิดได้เมื่อมีการตัดกระแสไฟฟ้า หากเกิดไฟไหม้ โดยไม่ได้มีสาเหตุมาจากไฟฟ้าลัดวงจร (สาเหตุเกิดจากไฟไหม้ส่วนอื่น ๆ เช่น เคาน์เตอร์ขายของ ร้านประกอบอาหาร) ซึ่งไม่มีความจำเป็นต้องตัดกระแสไฟฟ้า ระบบเปิดประตูฉุกเฉินจะทำงานได้ต่อเมื่อมีการแจ้งหมายเลขประตูไปยังศูนย์ควบคุม (รูปที่ ๑-๓) ซึ่งด้านนอกของประตูไม่มีแผ่นแสดงหมายเลขดังกล่าว โดยมีติดตั้งเฉพาะด้านในประตูเท่านั้น (รูปที่ ๔-๕) ทำให้การแจ้งการขอเปิดไม่สามารถแจ้งหมายเลขประตูต่อศูนย์ควบคุมได้

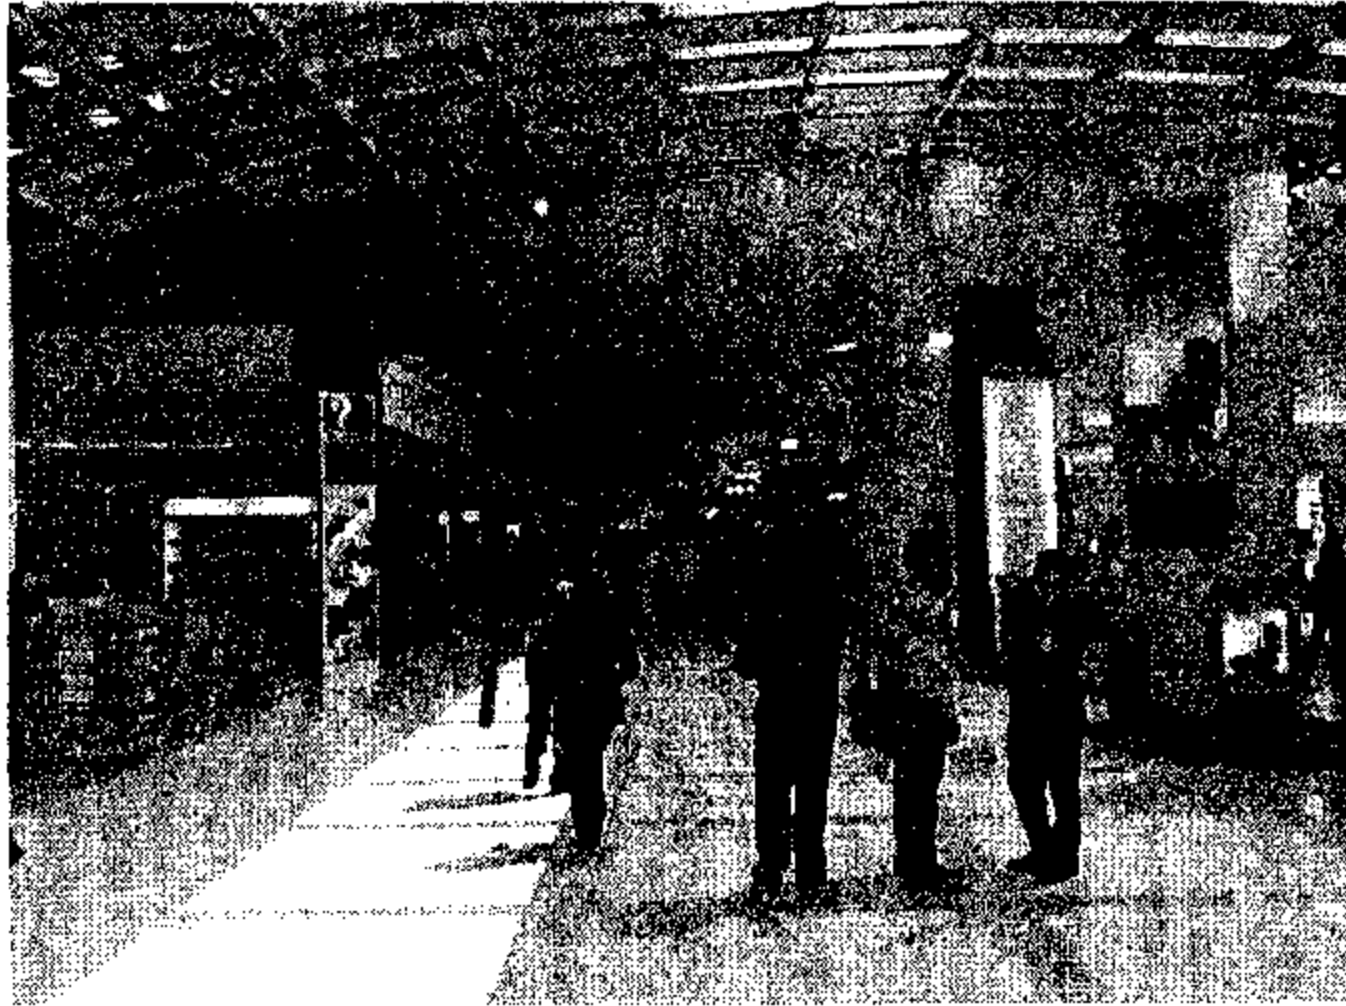
๒.๔.๔ ช่องทางเดินไม่มีการติดตั้งป้ายแสดงทางหนีไฟ ทำให้ไม่ทราบช่องทางหนีไฟ (รูปที่ ๑๑- ๑๓)

รูปที่ ๑๒ แสดงช่องทางเดินซึ่งไม่มีป้ายแสดงทางหนีไฟ

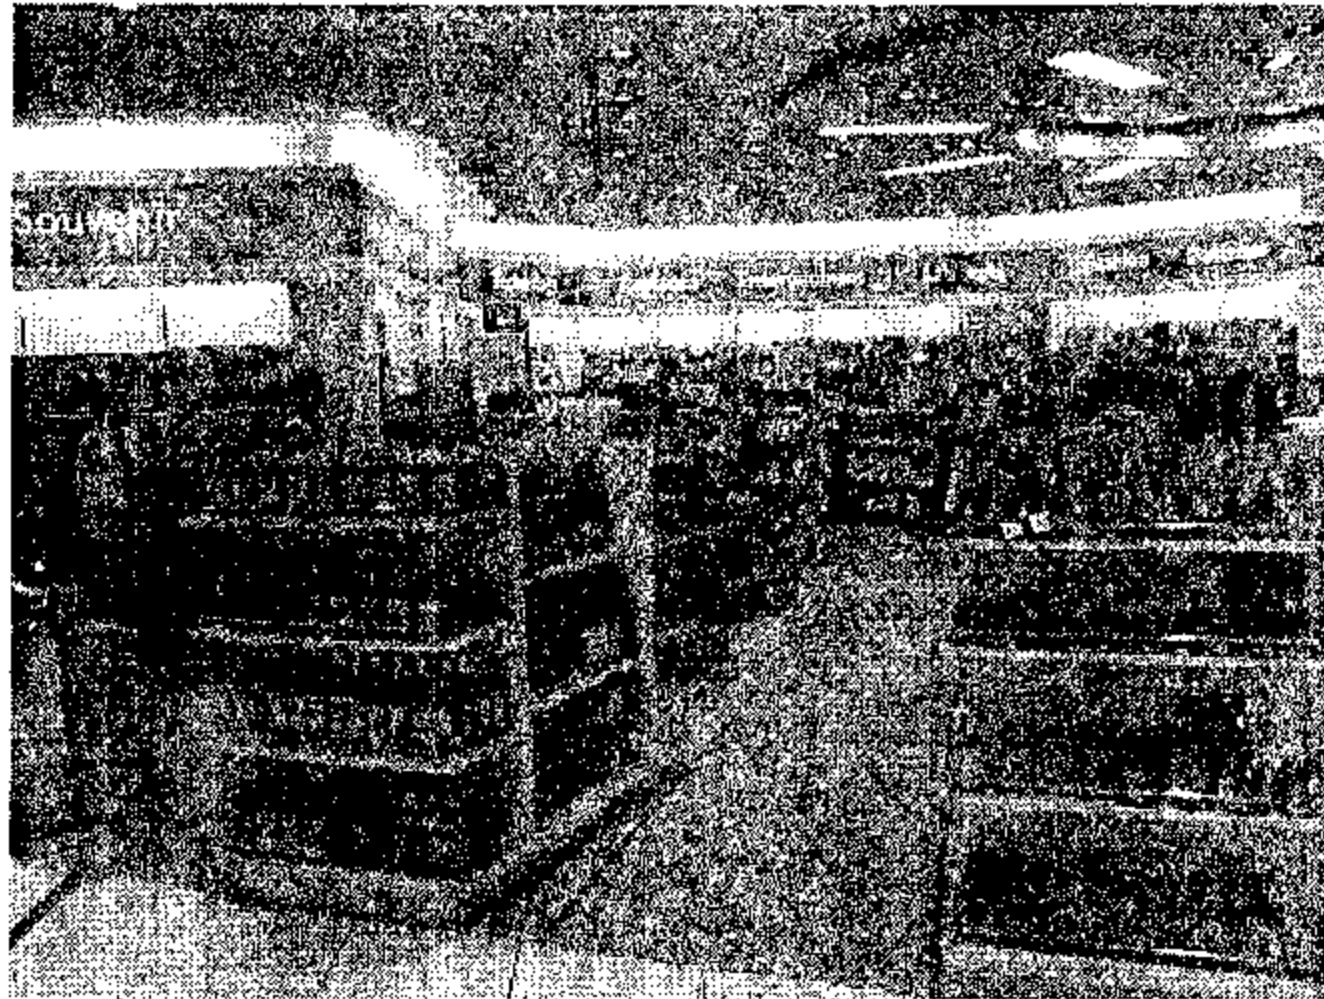
๒.๔.๕.๔ ทางหนีไฟที่กำหนดไว้ชัดเจน และมีการวางเคาน์เตอร์ขายของ
กีดขวาง (รูปที่ ๑๗ - ๒๑)

รูปที่ ๒๐ แสดงทางหนีไฟที่คดเคี้ยวและมีเคาน์เตอร์กีดขวาง

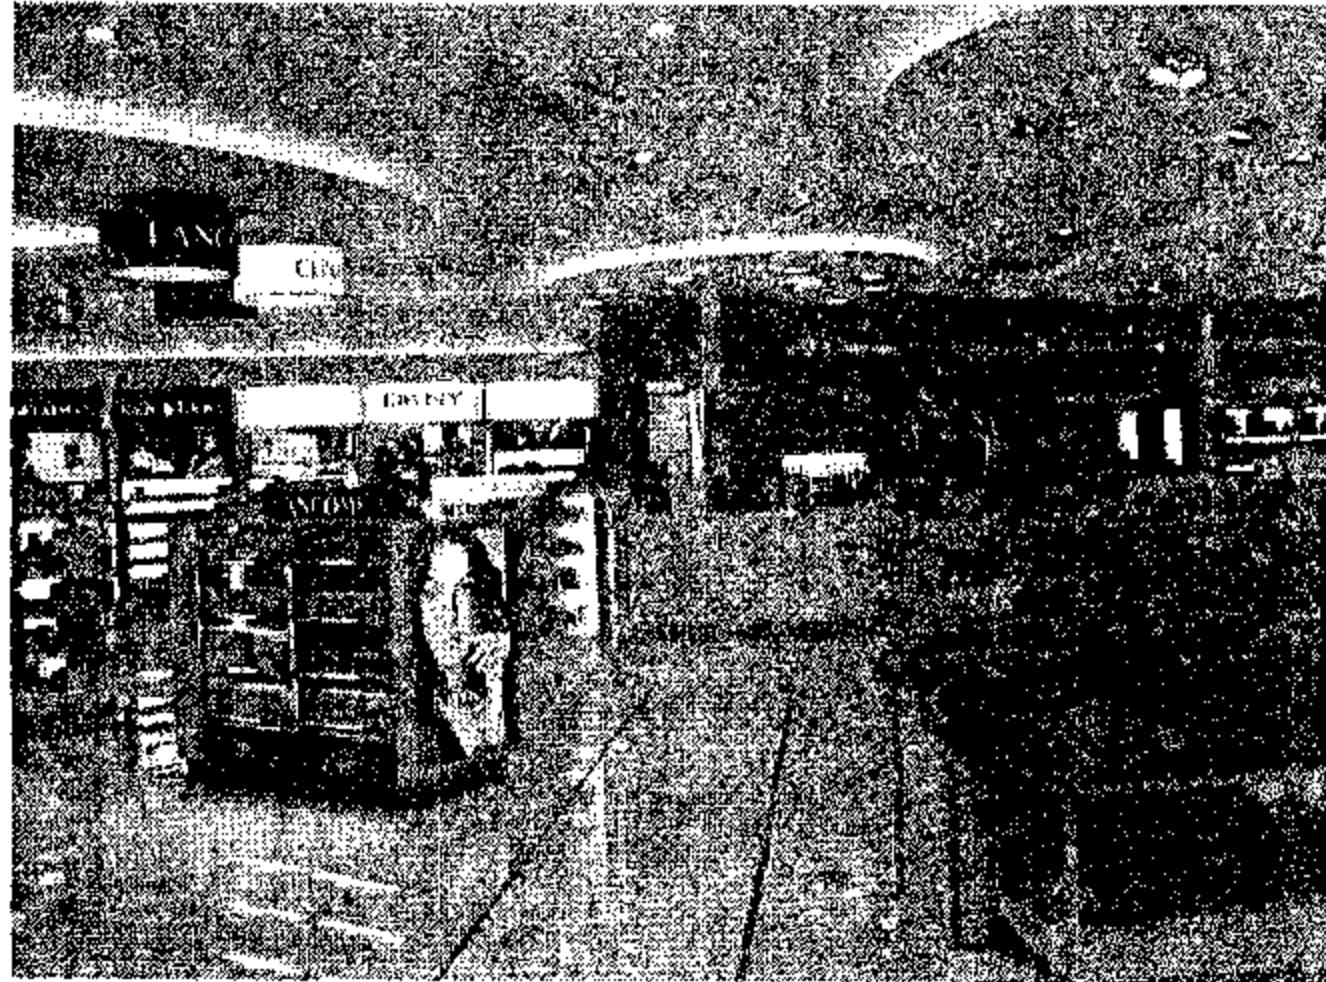
รูปที่ ๒๑ แสดงทางหนีไฟที่คดเคี้ยวและมีเคาน์เตอร์กีดขวาง

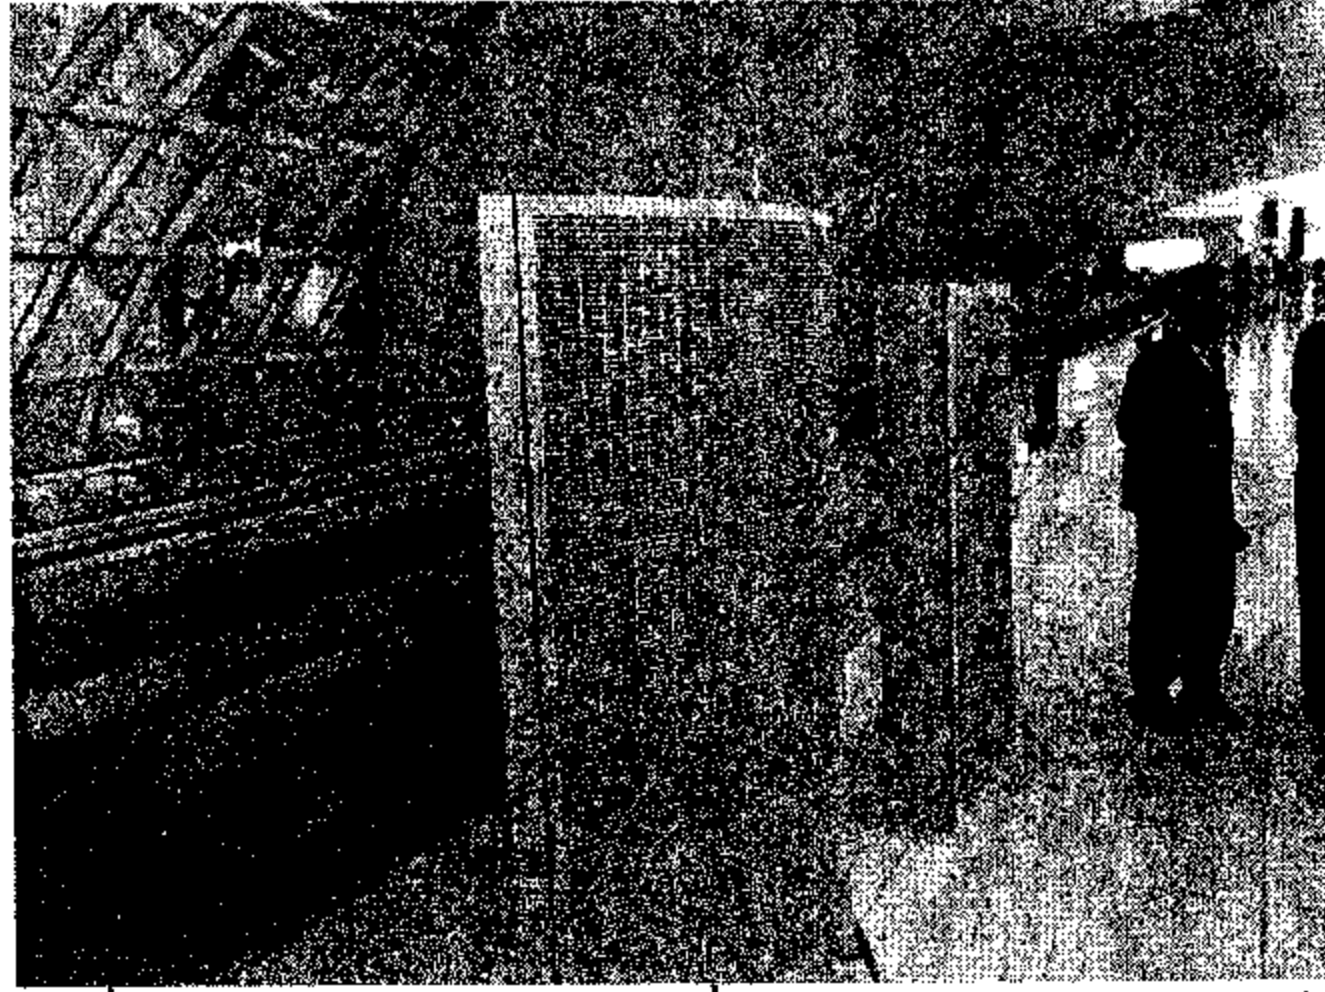
๒.๔.๖.๑ ตู้เก็บอุปกรณ์ดับเพลิง มีลักษณะใกล้เคียงกับตู้ปล่อยความเย็นตามทางเดิน มีเพียงป้ายสีแดงติดอยู่เท่านั้น ซึ่งสังเกตได้ยาก ควรจัดทำป้ายแสดงตำแหน่งของตู้เก็บอุปกรณ์ดังกล่าวในบริเวณทางเดิน เพื่อให้ง่ายต่อการค้นหาเมื่อต้องการใช้งานอุปกรณ์ดับเพลิงภายในตู้ดังกล่าว (รูป ๒๒ - ๒๔)

รูปที่ ๒๓ แสดงตู้ดับเพลิงเมื่อวางใกล้ตู้ปล่อยความเย็น

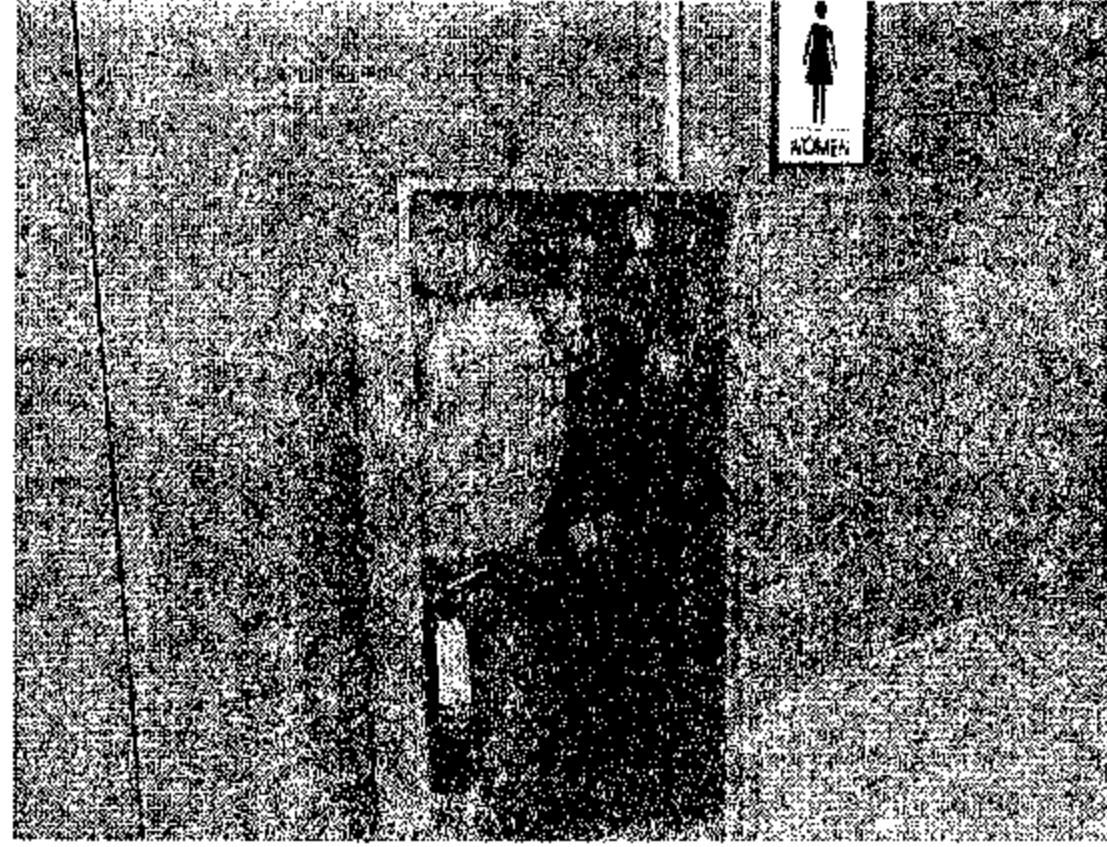
๒.๔.๖.๒ ตู้เก็บอุปกรณ์ดับเพลิงบางตู้ไม่มีป้ายแสดงชนิดของตู้ติดอยู่ ทำให้ไม่ทราบได้ว่าเป็นตู้เก็บอุปกรณ์ดับเพลิง (รูปที่ ๒๕ - ๒๖)

รูปที่ ๒๖ แสดงตู้เก็บอุปกรณ์ดับเพลิงจากรูป ๒๕

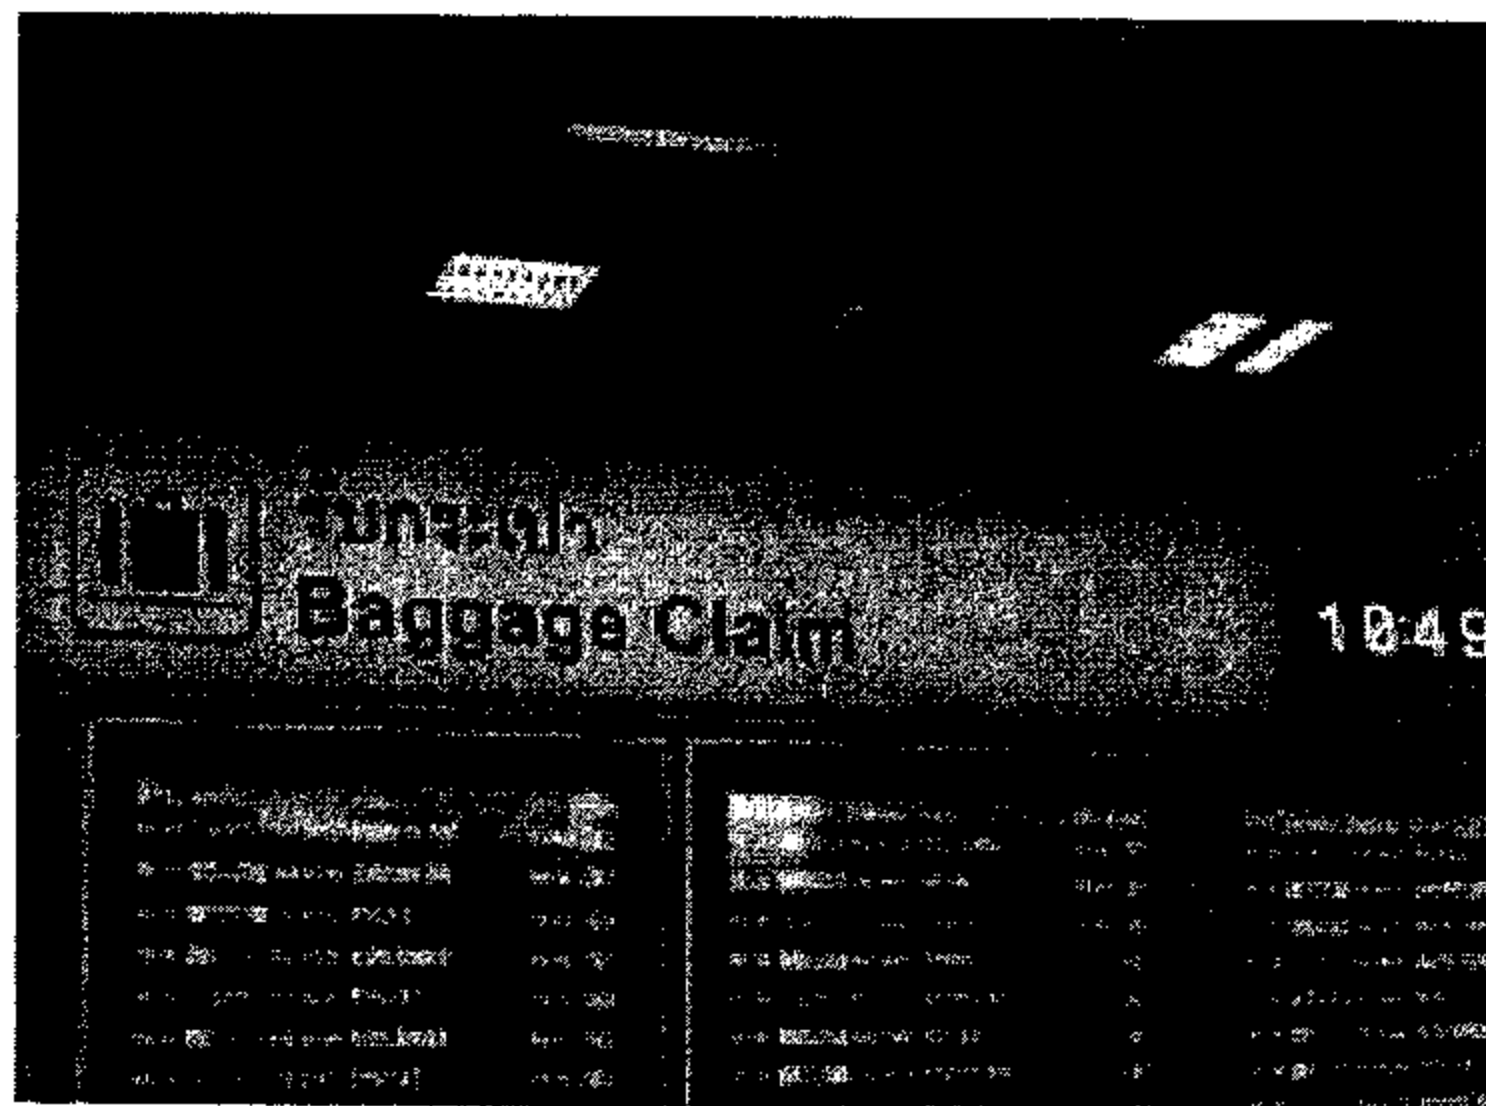
รูปที่ ๕ แสดงป้ายตารางการบินบริเวณสายพานรับกระเป๋า

๒.) นอกจากนี้ ได้พิจารณาสำรวจตำแหน่งติดตั้งป้ายตารางการบินในบริเวณสายพานรับกระเป๋าขาเข้า (ขนาดรายละเอียด และตำแหน่งติดตั้งป้ายอยู่ในระหว่างดำเนินการออกแบบ) อีกหนึ่งจุดด้วย ดังตัวอย่างภาพ

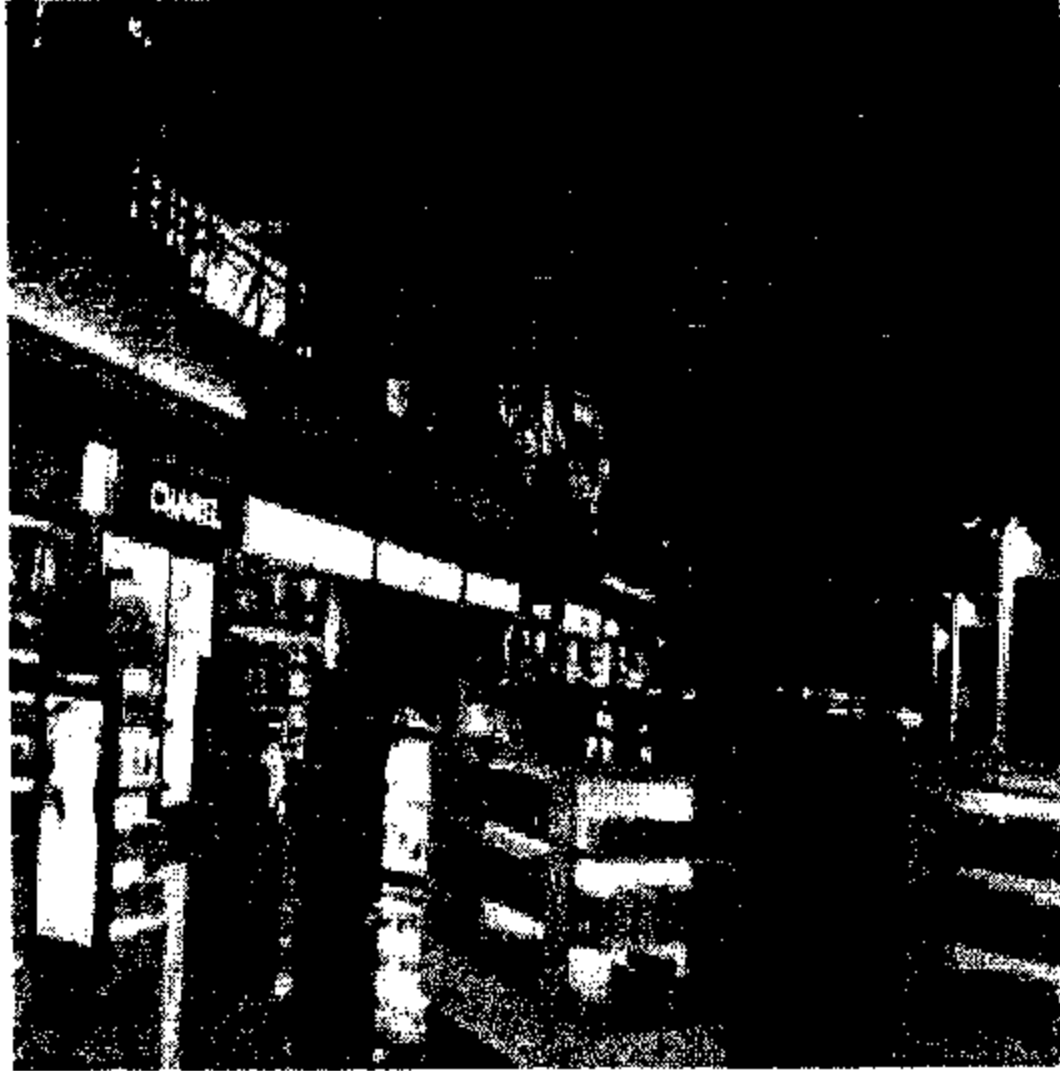
ป้ายประชาสัมพันธ์ต่าง ๆ มีขนาดเล็ก บางจุดไม่เด่นชัดและถูกบังด้วยสิ่งก่อสร้าง หรือส่วนการต่อเติมของร้านค้า โดยเฉพาะอย่างยิ่งป้ายหน้าห้องน้ำหรือป้ายชี้ทางไปห้องน้ำ

รูปที่ ๑ แสดงตัวอย่างบริเวณที่มีร้านค้าบังป้ายสุขา

- ควรจัดทำป้ายห้องน้ำ ป้ายชี้ทางไปห้องน้ำให้มีขนาดใหญ่ ชัดเจนและ

มีจำนวนมากขึ้น

- ๑.) ติดตั้งป้ายห้องน้ำและป้ายชี้ทางไปห้องน้ำใหม่จำนวน ๑๔ ป้าย เรียบร้อยแล้ว
- ๒.) แจกบริษัทที่ติดตั้งป้ายโฆษณา บดบังป้ายหลักสำหรับผู้โดยสาร ให้เก็บป้ายให้พ้นจากการบดบังสายตา (ได้แจ้งให้บริษัทต่าง ๆ ทราบ และดำเนินการเรียบร้อยแล้ว)
- ๓.) มอบหมายให้เริ่มดำเนินการอบรมเจ้าหน้าที่ผู้เกี่ยวข้องในการให้ข้อมูลเชิงประชาสัมพันธ์ตอบข้อซักถามแก่ผู้โดยสารเกี่ยวกับเรื่องทางไปห้องน้ำ และเรื่องอื่นๆ เป็นที่เรียบร้อยแล้ว
- ๔.) ดำเนินการติดตั้งป้ายสัญลักษณ์ห้องน้ำสำหรับคนพิการทั้งบริเวณทางเข้า และหน้าห้องน้ำคนพิการทุกห้องเรียบร้อยแล้ว
- ๕.) ดำเนินการติดตั้งป้ายกำหนดพื้นที่พักคอยของพระภิกษุ และสามเณร บริเวณอาคารส่วนของผู้โดยสารขาออกเป็นที่เรียบร้อยแล้ว
- ๖.) ส่วนป้ายประชาสัมพันธ์อื่น ๆ ที่มองเห็นได้ไม่ชัดเจน ไม่ว่าจะด้วยเหตุผลใด ก็ตาม ทางผู้รับผิดชอบจะรีบดำเนินการแก้ไขให้โดยด่วนต่อไป

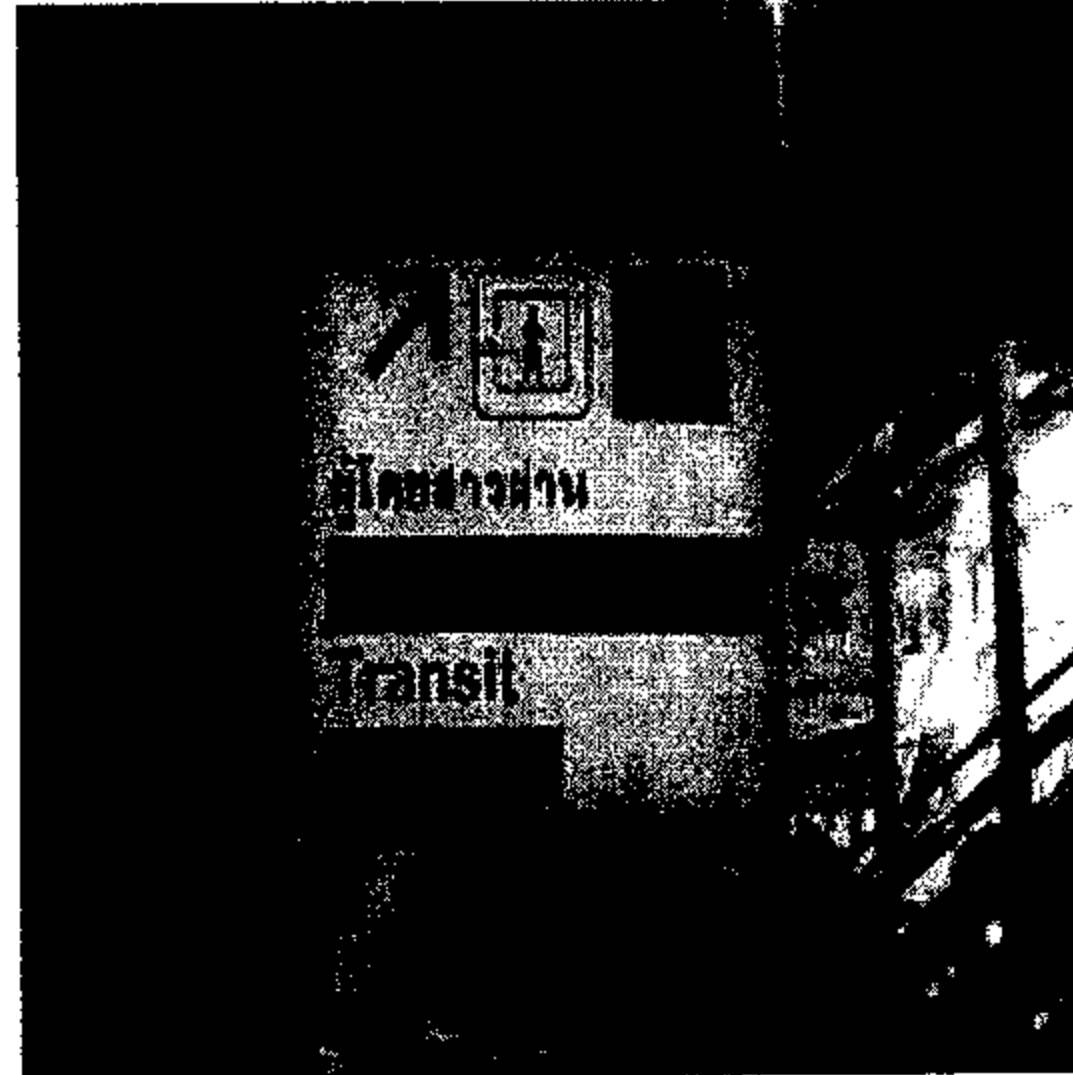
รูปที่ ๒ แสดงตัวอย่างป้ายที่มีข้อความที่ผิด

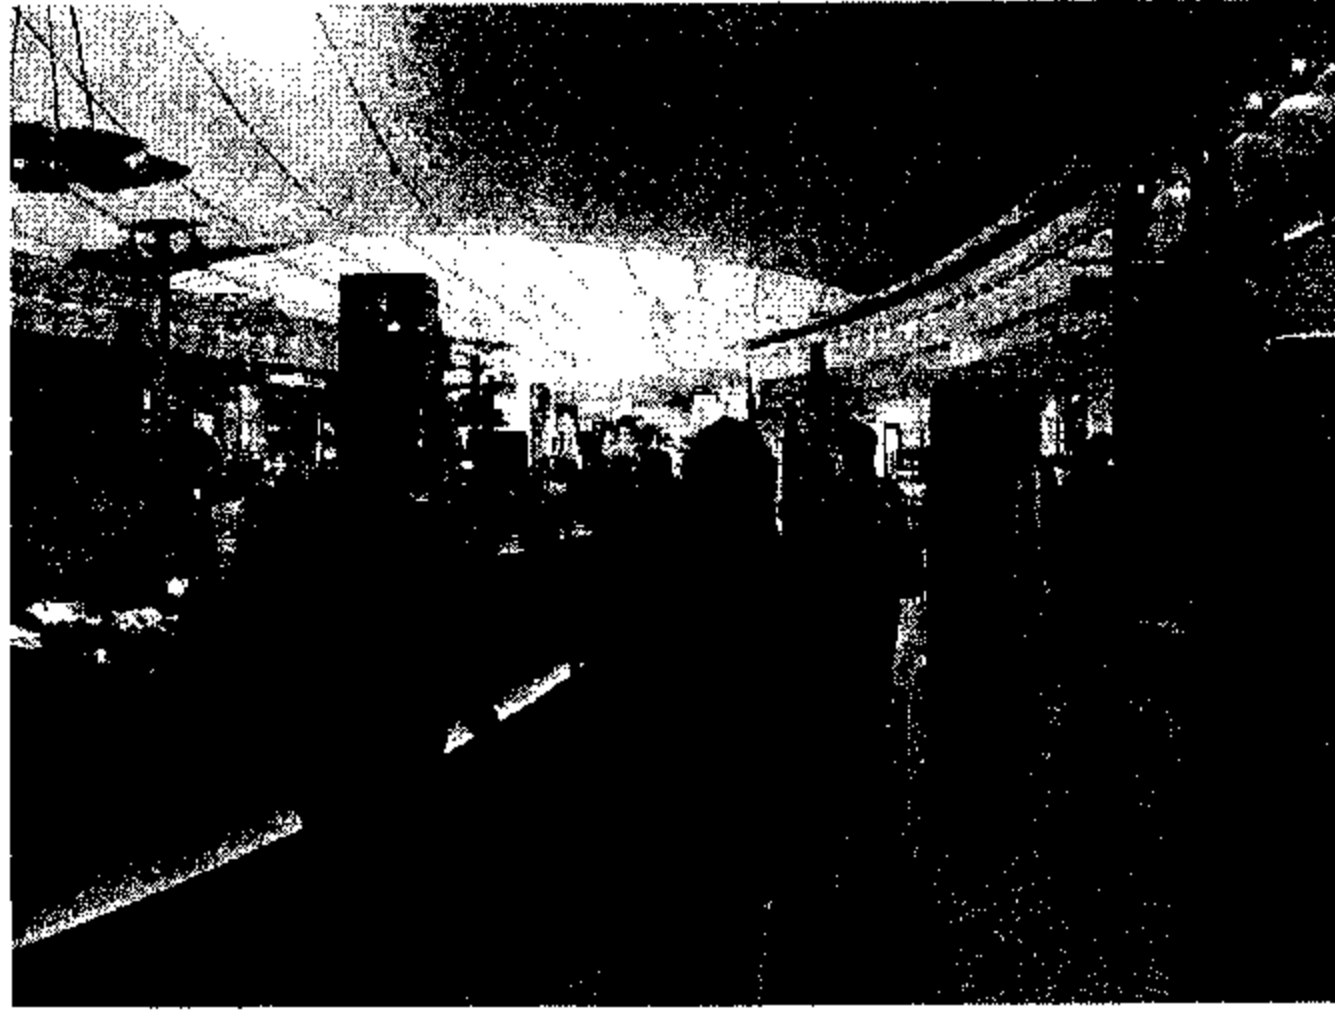
ร้านขายอาหารบริเวณตรงกลางด้านในอาคารผู้โดยสารขาออกชั้น ๔ ซึ่งตั้งอยู่บริเวณกลางทางเดินนั้น บางร้านมีบริเวณพื้นที่ใกล้ชิดกับตู้ปล่อยความเย็นหรือเรียกว่า ดีฟิวเซอร์ (Diffuser) ทั้ง ๆ ที่อีกด้านหนึ่งนั้นเป็นร้านค้าสินค้าปลอดภาษี ทำให้ทั้ง ๒ ด้านขนานไปด้วยร้านค้า และยังมีดีฟิวเซอร์คั่นอยู่ตรงกลางด้วย ทำให้ทางเดินของผู้โดยสารคับแคบเพิ่มขึ้น

รูปที่ ๒ แสดงภาพร้านขายอาหารบริเวณตรงกลางด้านในอาคารผู้โดยสารขาออกชั้น ๔

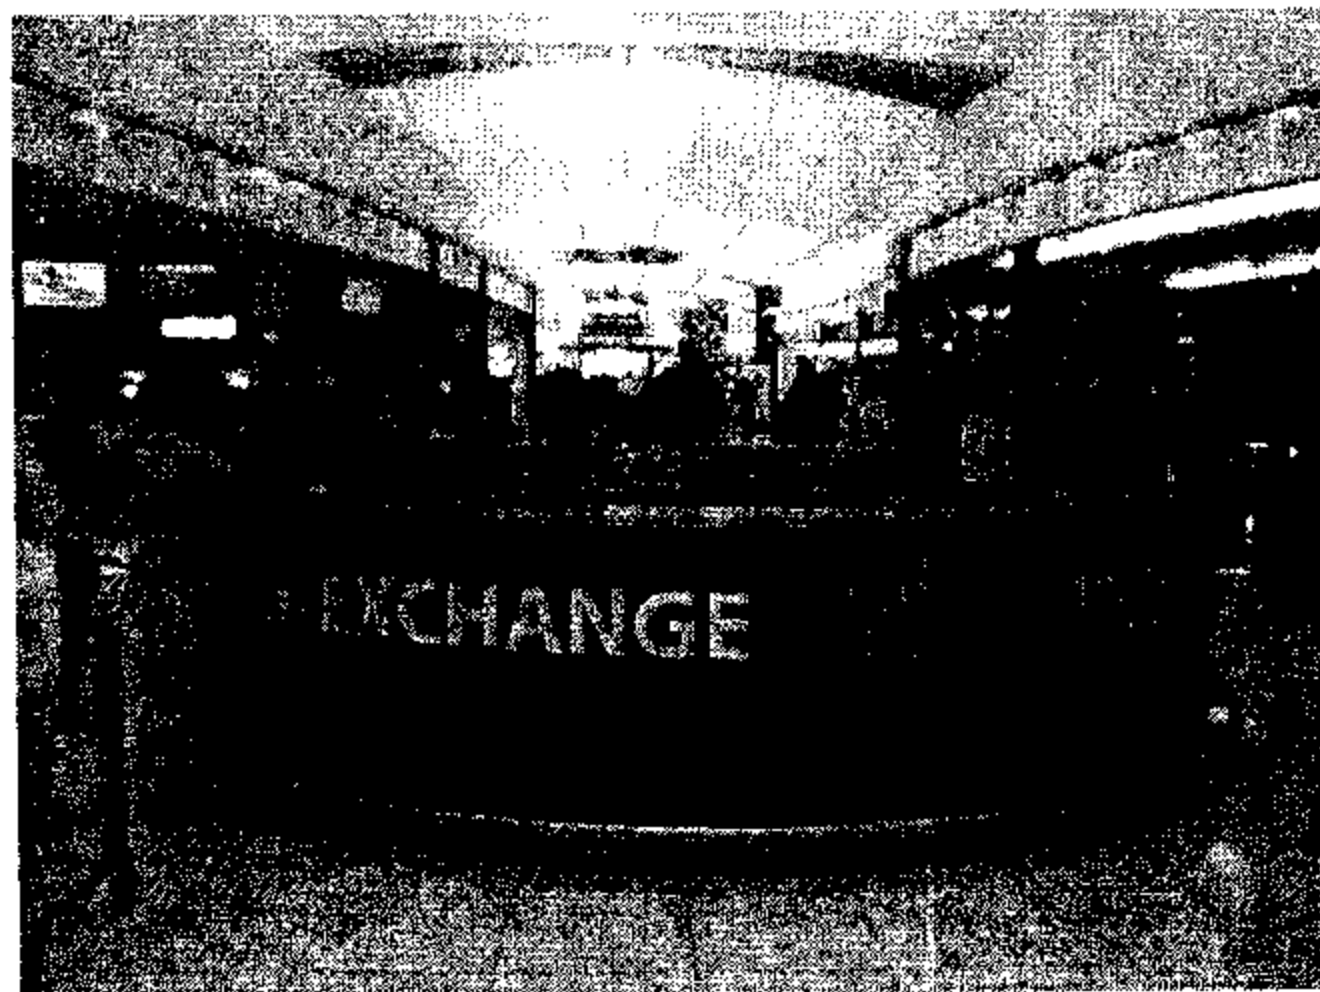
บริเวณโซน D มีเคาน์เตอร์แลกเปลี่ยนเงินตราต่างประเทศของธนาคารทหารไทยตั้งอยู่บริเวณตรงกลาง ลักษณะเช่นเดียวกับร้านขายอาหาร ซึ่งกีดขวางทางเดินผู้โดยสารมาก ทั้ง ๆ ที่เคาน์เตอร์แลกเปลี่ยนเงินตราต่างประเทศของธนาคารต่าง ๆ นั้นมีให้บริการอยู่โดยทั่วไปเป็นจำนวนมากอยู่แล้ว ดังนั้นบริเวณดังกล่าวจึงไม่มีความจำเป็นที่จะต้องมีการให้บริการบริเวณนั้นอีก

รูปที่ ๓ แสดงภาพเคาน์เตอร์แลกเปลี่ยนเงินตราต่างประเทศของธนาคารทหารไทยซึ่งกีดขวางทางเดิน

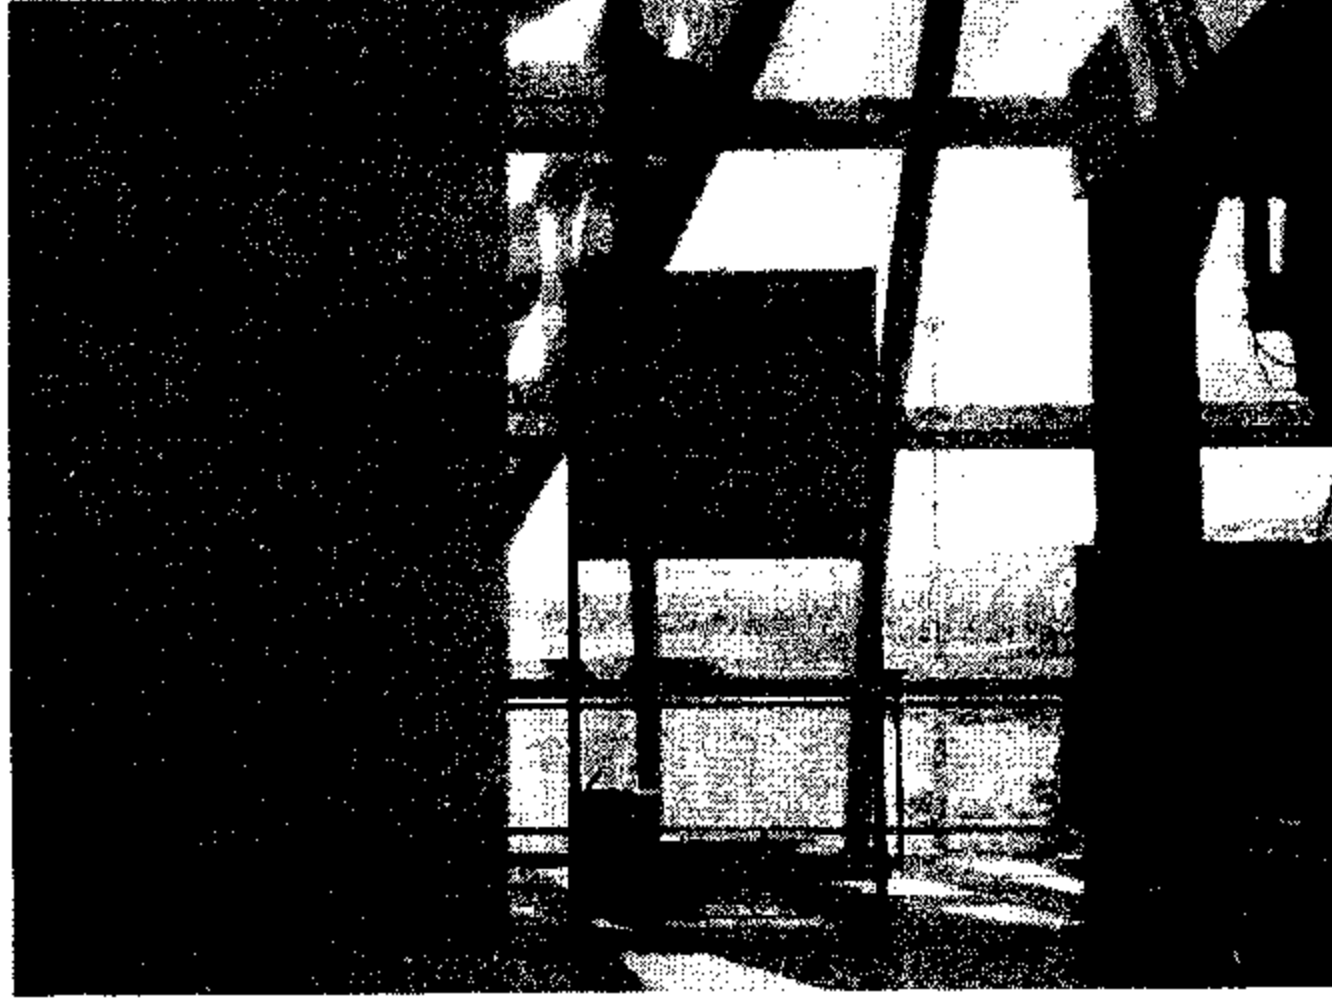
จากการตรวจสอบโดยทั่วไปแล้วนั้นเห็นว่าร้านขายสินค้าปลอดภาษีของบริษัทคิง เพาเวอร์ อินเตอร์เนชั่นแนล จำกัด สร้างปิดบังทางเข้า-ออกของห้องน้ำและทางออกฉุกเฉินเป็นส่วนใหญ่ ซึ่งทั้งห้องน้ำและทางออกฉุกเฉินนั้นเป็นสิ่งสำคัญมากสำหรับผู้โดยสาร การสร้างร้านค้าปิดบังนั้นทำให้ผู้โดยสารไม่สามารถมองเห็นได้ชัดเจน สร้างความไม่สะดวกแก่ผู้โดยสารเป็นอย่างยิ่ง

รูปที่ ๗ แสดงภาพร้านขายสินค้าปลอดภาษีที่สร้างปิดบังทางเข้า-ออกของห้องน้ำและทางออกฉุกเฉิน
