**คณะกรรมการวิสามัญศึกษาและ
ติดตามการแก้ไขปัญหาสนามบินสุวรรณภูมิ
ส่วนที่ ๒ (ฉบับแก้ไข)**

รายงานการพิจารณาศึกษา

คณะกรรมการวิสามัญศึกษาและติดตามการแก้ไขปัญหา

รายงานผลการพิจารณาศึกษาปัญหา
การรักษาความสะอาดและสภาพแวดล้อม
ภายในพื้นที่สนามบินสุวรรณภูมิ

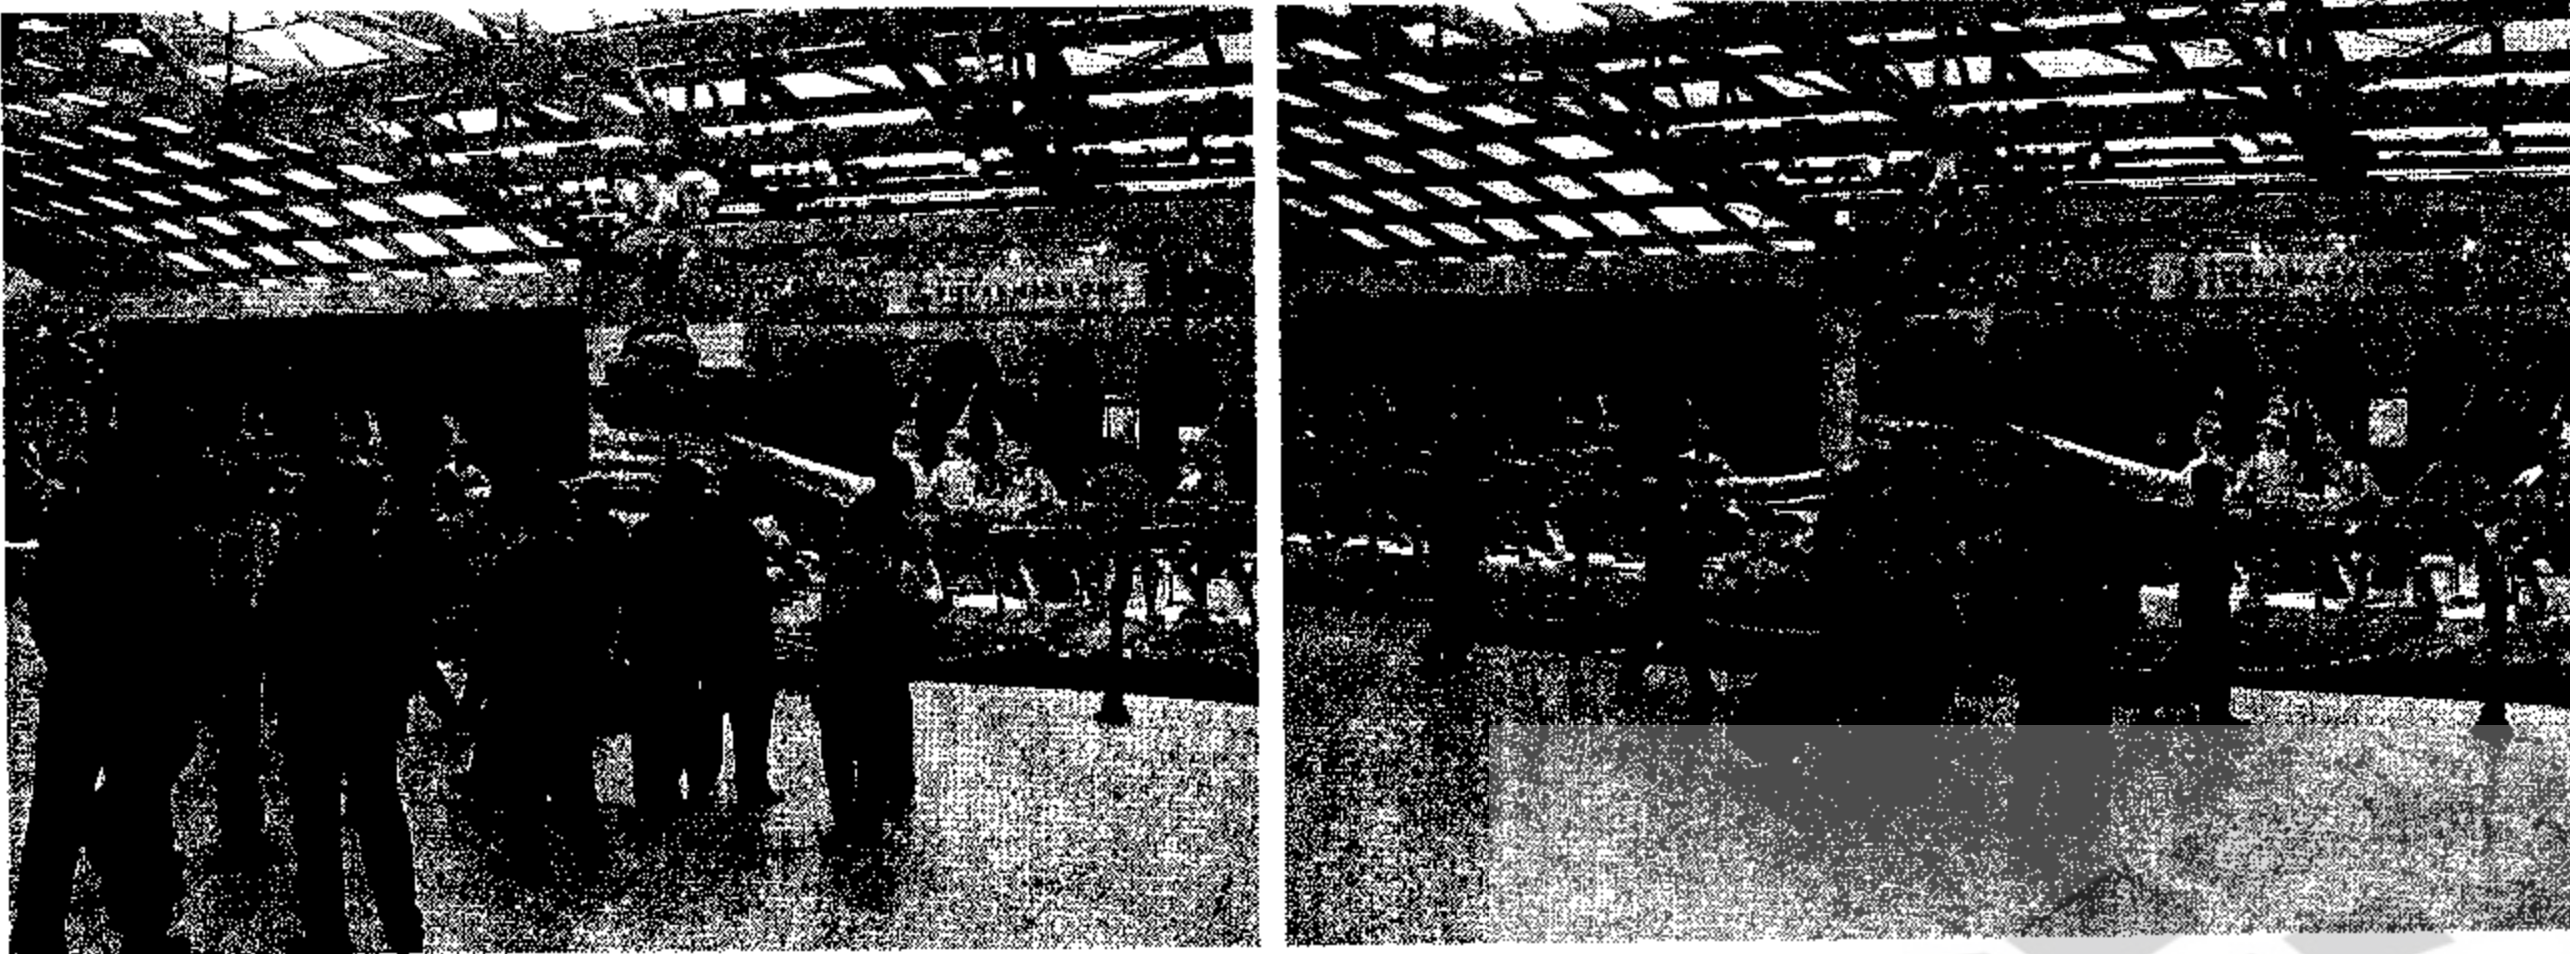
เนื่องจากรูปปั้นกวนเกษียรสมุทรตั้งอยู่บริเวณทางเข้าและมีผู้โดยสารมาหยุดยืนอยู่บริเวณดังกล่าวเป็นจำนวนมาก ทำให้เกิดขวางและสร้างความไม่สะดวกแก่ผู้โดยสารอื่น ๆ นอกจากนี้ ด้านหลังรูปปั้นมีการสร้างร้านค้าปิดทางลงลิฟท์และบันไดเลื่อน รวมทั้งปิดประตูทางลง เป็นการบีบบังคับให้ผู้โดยสารต้องแยกไปเดินย่นร้านค้า

รูปที่ ๘-๙ แสดงภาพรูปปั้นกวนเกษียรสมุทร

รูปปั้นดังกล่าวไม่สมควรจะตั้งอยู่ในอาคาร รวมทั้งรูปปั้นยักษ์ ด้วยภายในอาคารเป็นที่สับสนอยู่แล้ว ควรให้เรียบและเน้นป้ายของสนามบินให้เห็นชัดเจนจะดีกว่า รวมทั้งป้ายเข้า-ออก ของเครื่องบินต่าง ๆ ให้ชัดเจนและมองเห็นได้แต่ไกล

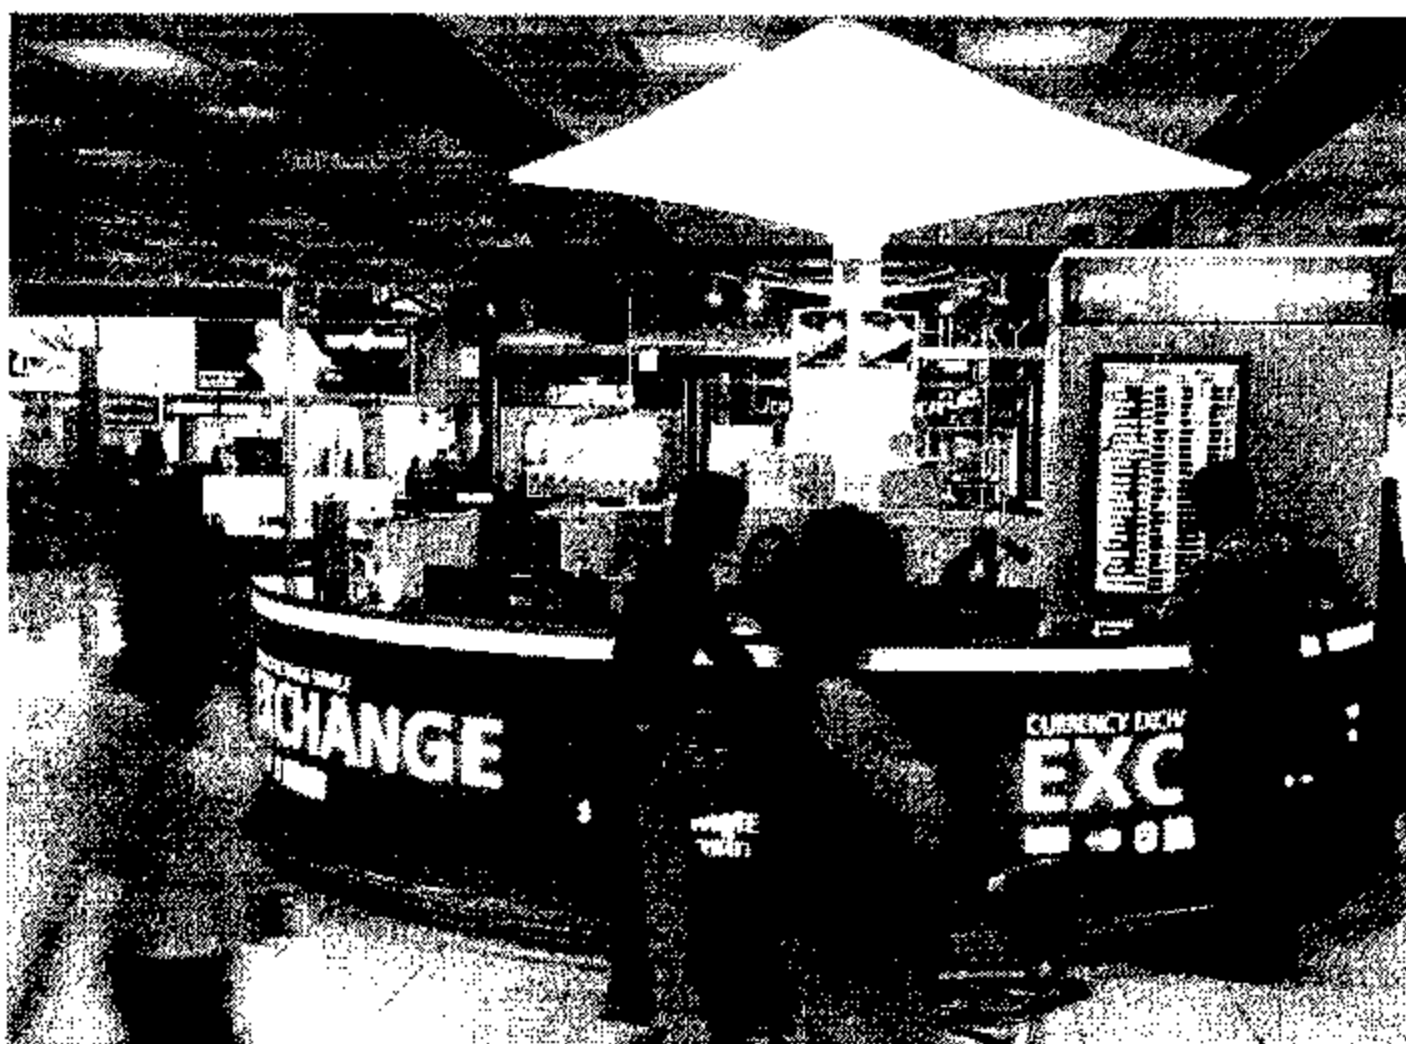
รูปที่ ๑๔ แสดงภาพเคาน์เตอร์แลกเปลี่ยนเงินตราต่างประเทศของธนาคารไทยพาณิชย์และร้านขายสินค้าปลอดภาษีบริเวณสายพานลำเลียงกระเป๋าหมายเลข ๑๑ และ ๑๒

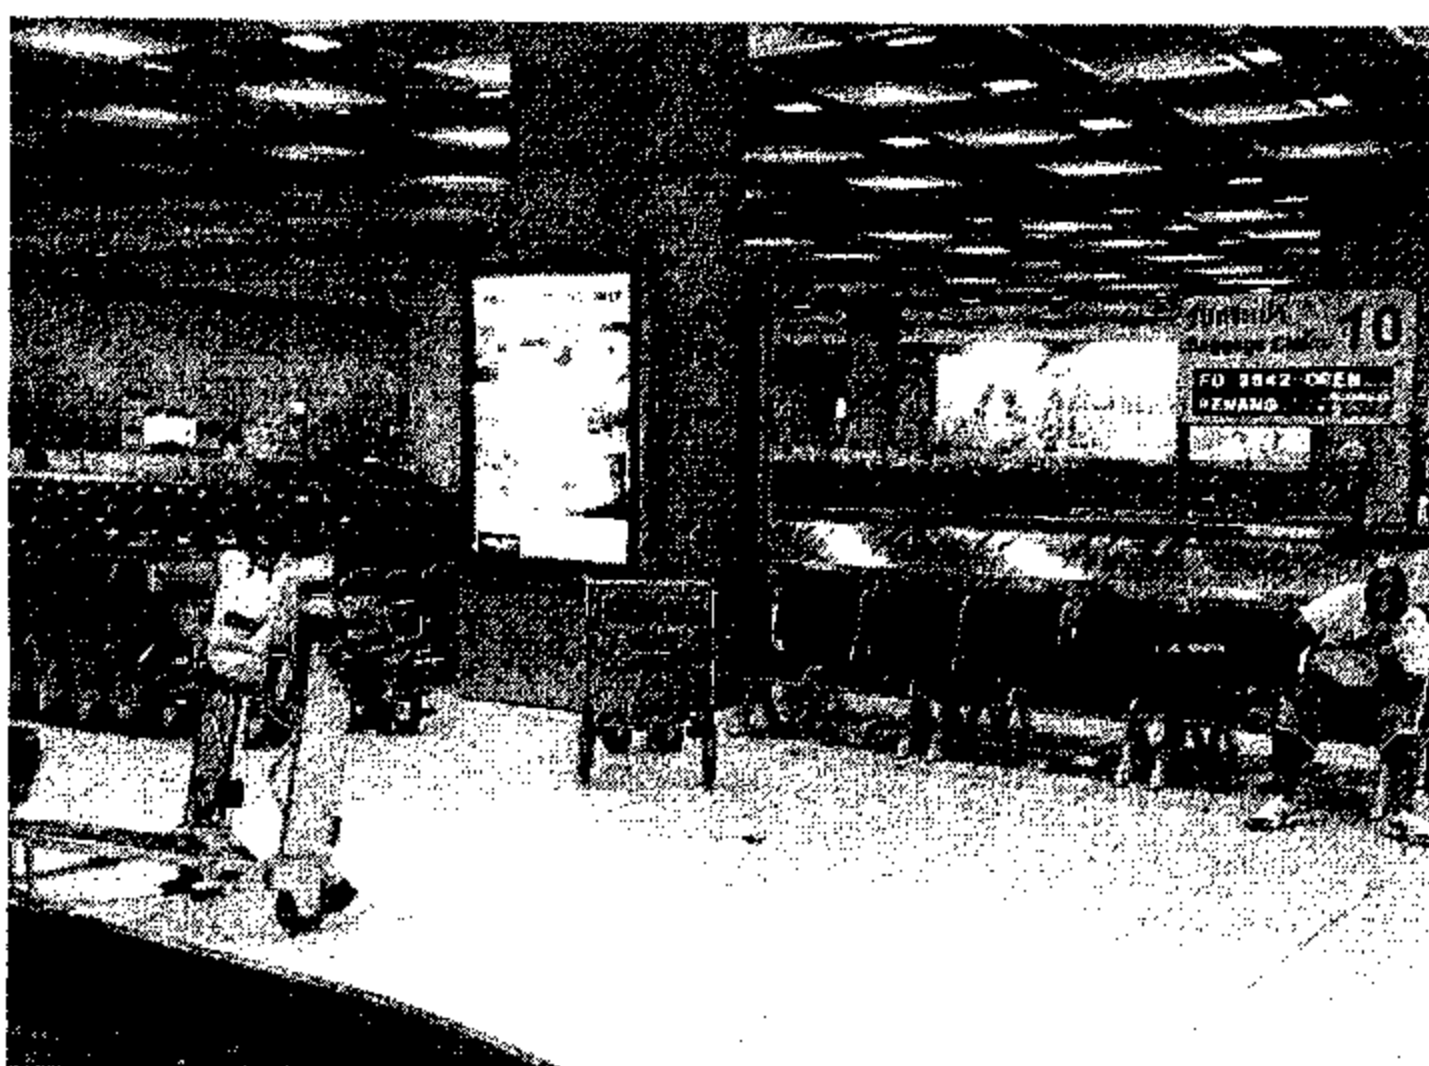
รูปที่ ๑๕ แสดงภาพรถเข็นกระเป๋าจำนวนมากบริเวณสายพานลำเลียงกระเป๋าหมายเลข ๑๐ และ ๑๑

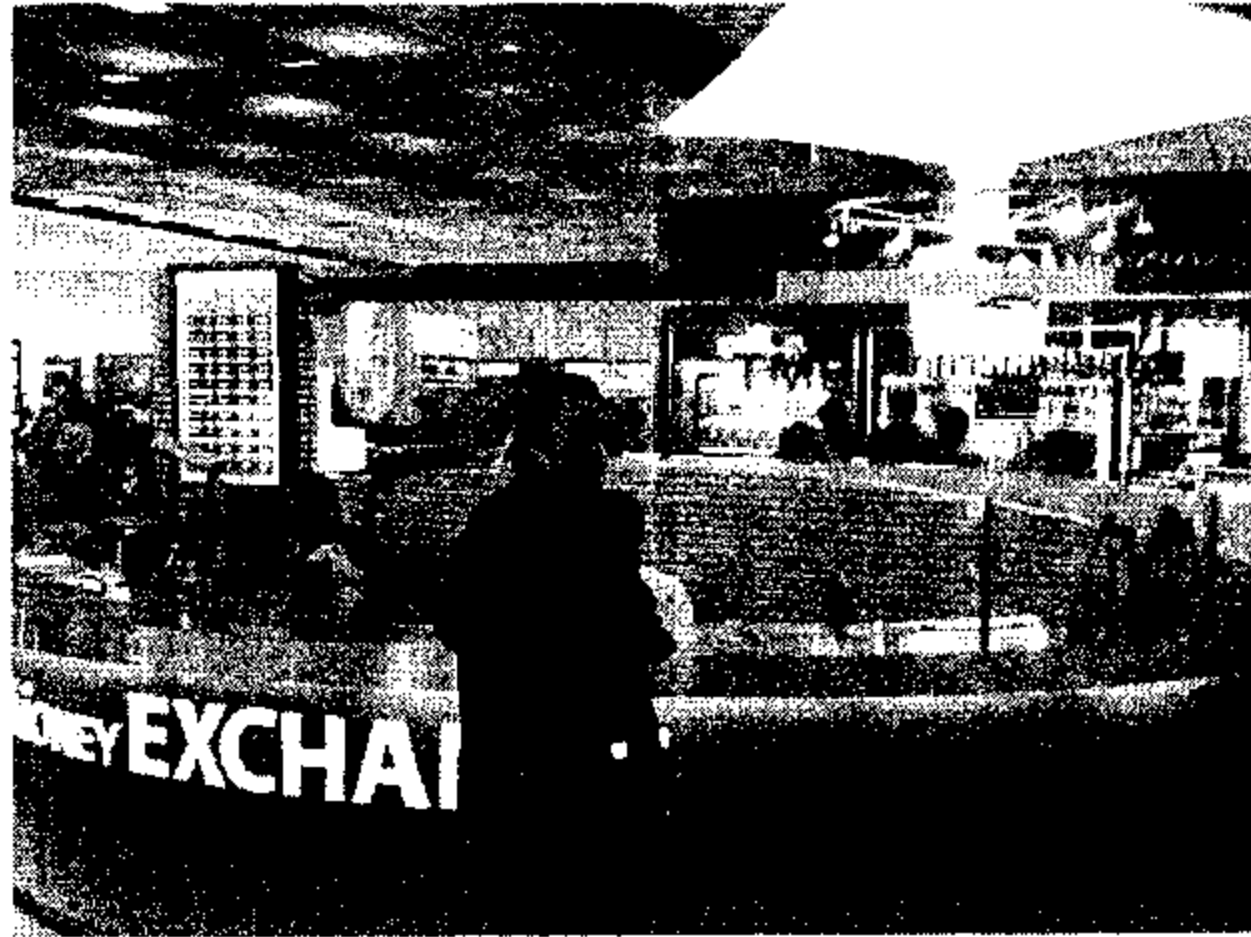
เช่นเดียวกับบริเวณระหว่างสายพานลำเลียงกระเป๋าหมายเลข ๒๐ และ ๒๑ ซึ่งพื้นที่ระหว่างสายพานมีขนาดกว้างแต่มีเคาน์เตอร์แลกเปลี่ยนเงินตราต่างประเทศของธนาคารทหารไทยและร้านขายสินค้าปลอดภาษีของบริษัท คิง เพาเวอร์ อินเตอร์เนชั่นแนล จำกัด ตั้งจำหน่ายสินค้าอยู่บริเวณดังกล่าว ในขณะที่พื้นที่บริเวณสายพานลำเลียงกระเป๋าหมายเลข ๑๙ และ ๒๐ ซึ่งพื้นที่ระหว่างสายพานมีขนาดแคบนั้นมีรถเข็นกระเป๋าจอดอยู่เป็นจำนวนมาก ในความเป็นจริงรถเข็นกระเป๋าสมควรที่จะถูกจัดไว้ในพื้นที่ระหว่างสายพานลำเลียงกระเป๋าหมายเลข ๒๐ และ ๒๑ ซึ่งพื้นที่ระหว่างสายพานมีขนาดกว้าง แต่ถูกแทนที่ด้วยเคาน์เตอร์แลกเปลี่ยนเงินตราต่างประเทศของธนาคารทหารไทย และร้านขายสินค้าปลอดภาษีของบริษัท คิง เพาเวอร์ อินเตอร์เนชั่นแนล จำกัด ทำให้พื้นที่ยิ่งแคบมากขึ้น ไม่สะดวกสำหรับผู้โดยสารในการไปนำรถเข็นกระเป๋าไปใช้งานเพื่อขนสัมภาระ

รูปที่ ๑๖ แสดงภาพเคาน์เตอร์แลกเปลี่ยนเงินตราต่างประเทศของธนาคารทหารไทยและร้านขายสินค้าปลอดภาษีบริเวณสายพานลำเลียงกระเป๋าหมายเลข ๒๐ และ ๒๑

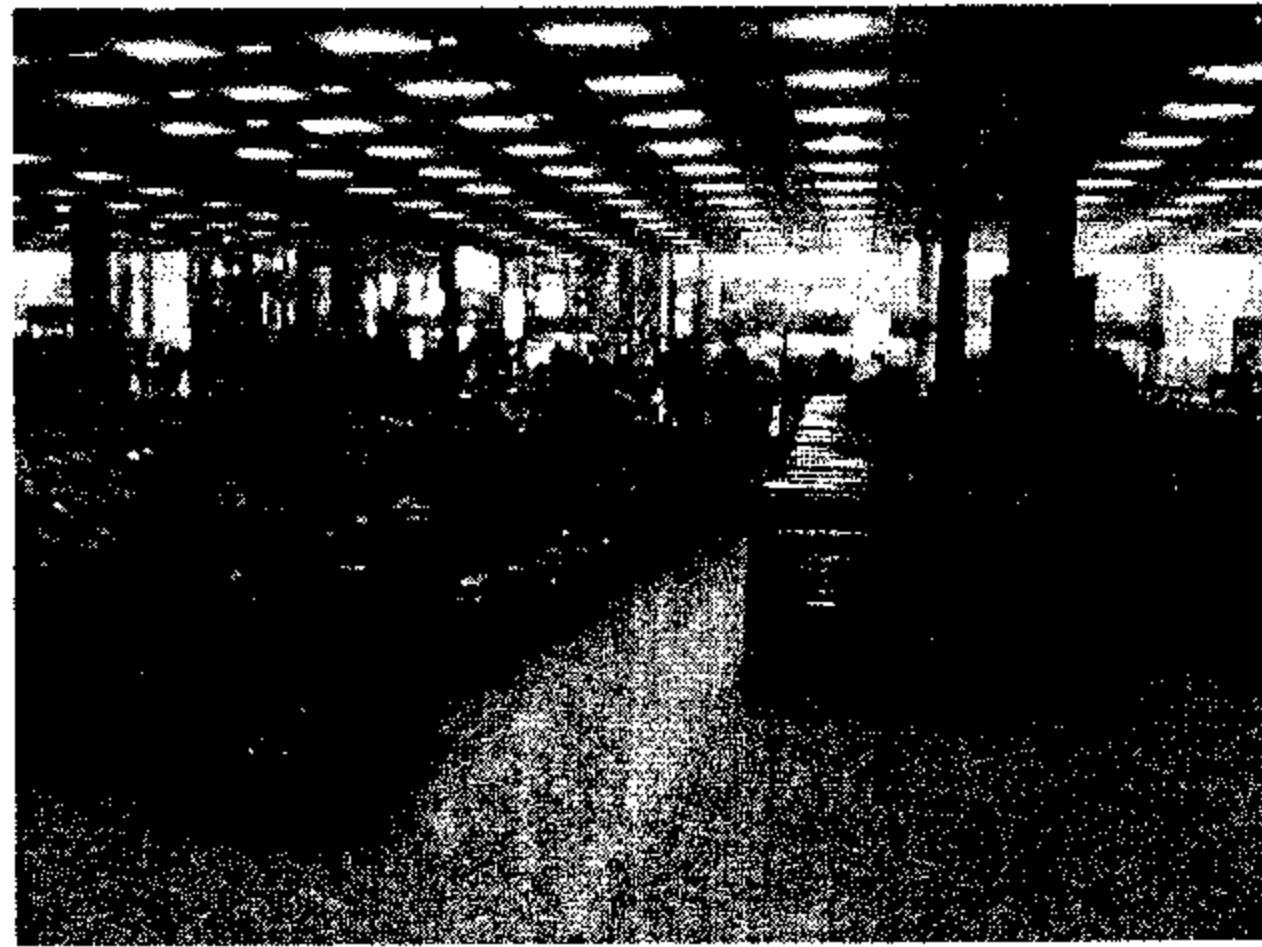
รูปที่ ๑๗ แสดงภาพรถเข็นกระเป๋าจำนวนมากบริเวณสายพานลำเลียงกระเป๋าหมายเลข ๑๙ และ ๒๐

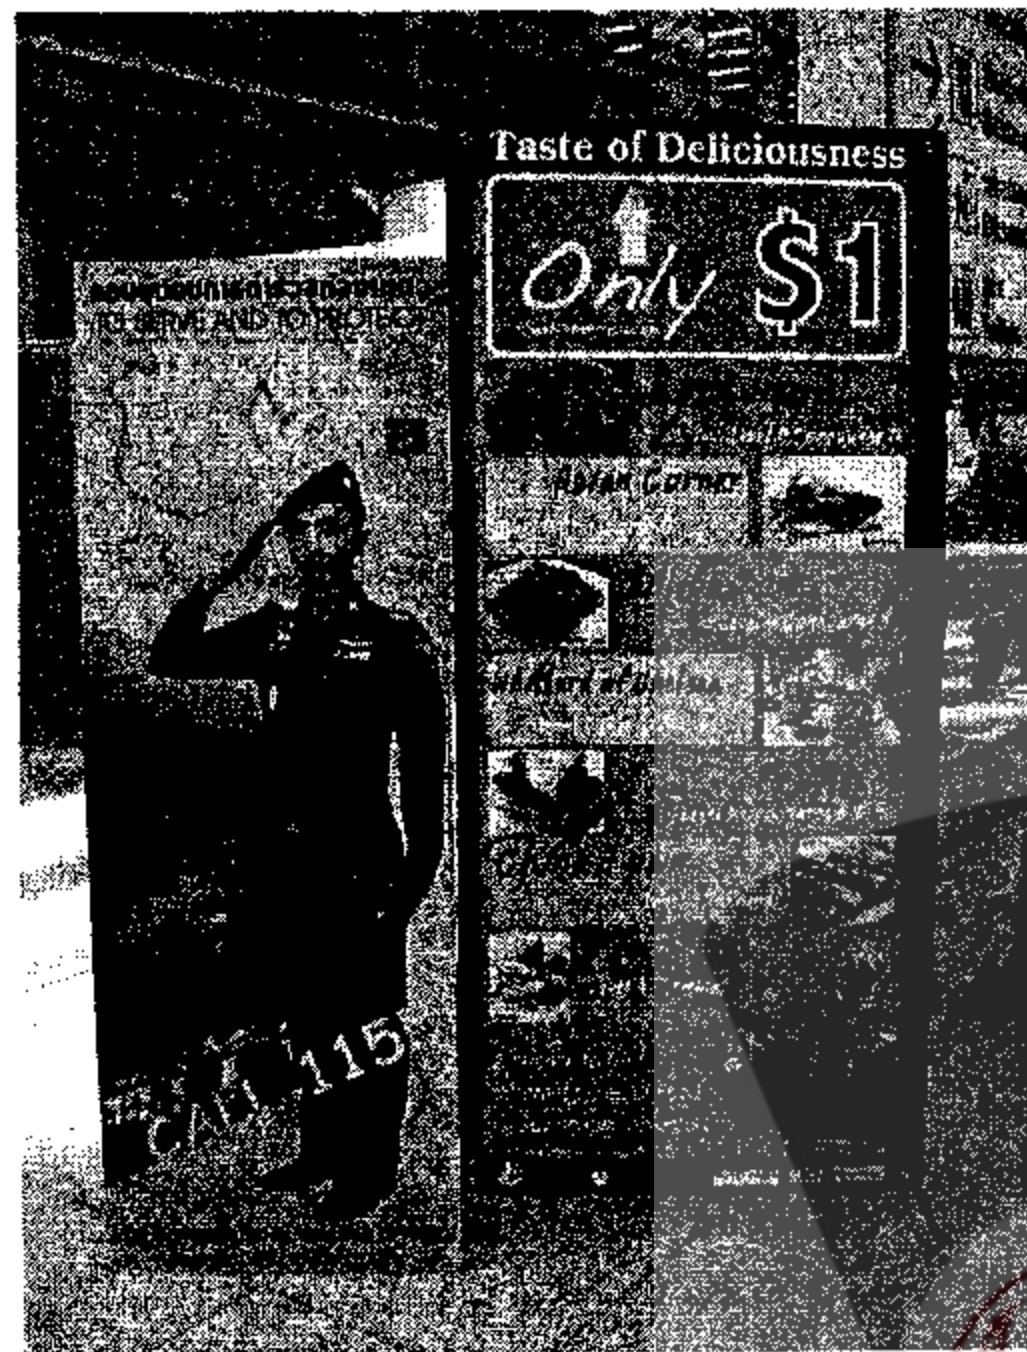
รูปที่ ๑๘ แสดงภาพป้ายโฆษณาร้านอาหารของบริษัท คิง เพาเวอร์ อินเตอร์เนชั่นแนล จำกัด

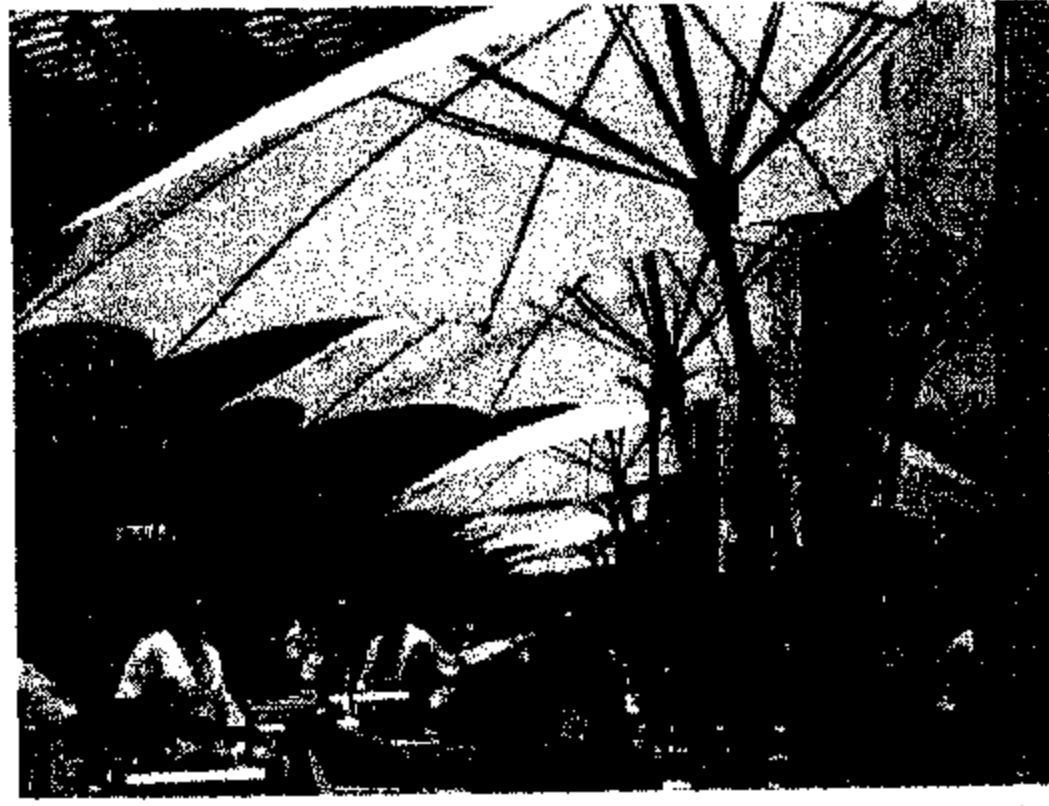
๓.๑.๔ การออกแบบเชิงสถาปัตยกรรมที่มีผลกระทบต่อระบบปรับอากาศ และแนวทางแก้ไขในอนาคตท่าอากาศยานสุวรรณภูมิ กำลังดำเนินการติดฟิล์มกรองแสงหลังคากระจกใสที่แสงสว่างส่องผ่านได้ เช่น บริเวณสถานที่ปฏิบัติงานของ ตม. ซึ่งต้องกางร่มบังแดด

รูปที่ ๖ แสดงบริเวณที่ปฏิบัติงานของ ตม. ที่ต้องกางร่มบังแดด

สรุป คณะกรรมการฯ มีความเห็นว่าแนวคิดในการใช้ระบบปรับอากาศแบบ Floor Cooling ภายในอาคารชั้น ๕ ประกอบกับ การออกแบบเชิงสถาปัตยกรรมที่บกพร่อง เช่น ไม่มีหลังคาบังแดด ระบบประตูลมซึ่งไม่สามารถความชื้นเก็บน้ำเย็น มีการเปิดประตูข้างนำอากาศร้อนจากภายนอกเข้ามาในอาคารเกือบตลอดเวลา รวมทั้งการที่มีร้านค้าภายในอาคารชั้น ๕ ซึ่งต่อระบบน้ำเย็นเพิ่มเติมโดยไม่คำนึงถึงผลกระทบต่อระบบปรับอากาศส่วนรวม ซึ่งไม่เป็นไปตามการออกแบบในขั้นต้น ไม่น่าจะมีประสิทธิภาพเพียงพอ ที่สำคัญควรมีการทบทวนว่าการออกแบบระบบน้ำเย็นปรับอากาศ ณ อุณหภูมิ ๒๕ °C เหมาะสมหรือไม่ ควรจะต่ำกว่าอุณหภูมิดังกล่าว โดยเฉพาะในฤดูร้อน ทำให้คณะอนุกรรมการฯ มีความเห็นว่าในระยะยาว ทำอากาศยานสุวรรณภูมิ ควรมีการเพิ่มระบบปรับอากาศแบบปกติ ภายในอาคารชั้น ๕ ในช่วงฤดูร้อนให้ทำงานเสริมในวันที่มีอากาศร้อนอบอ้าวผิดปกติ

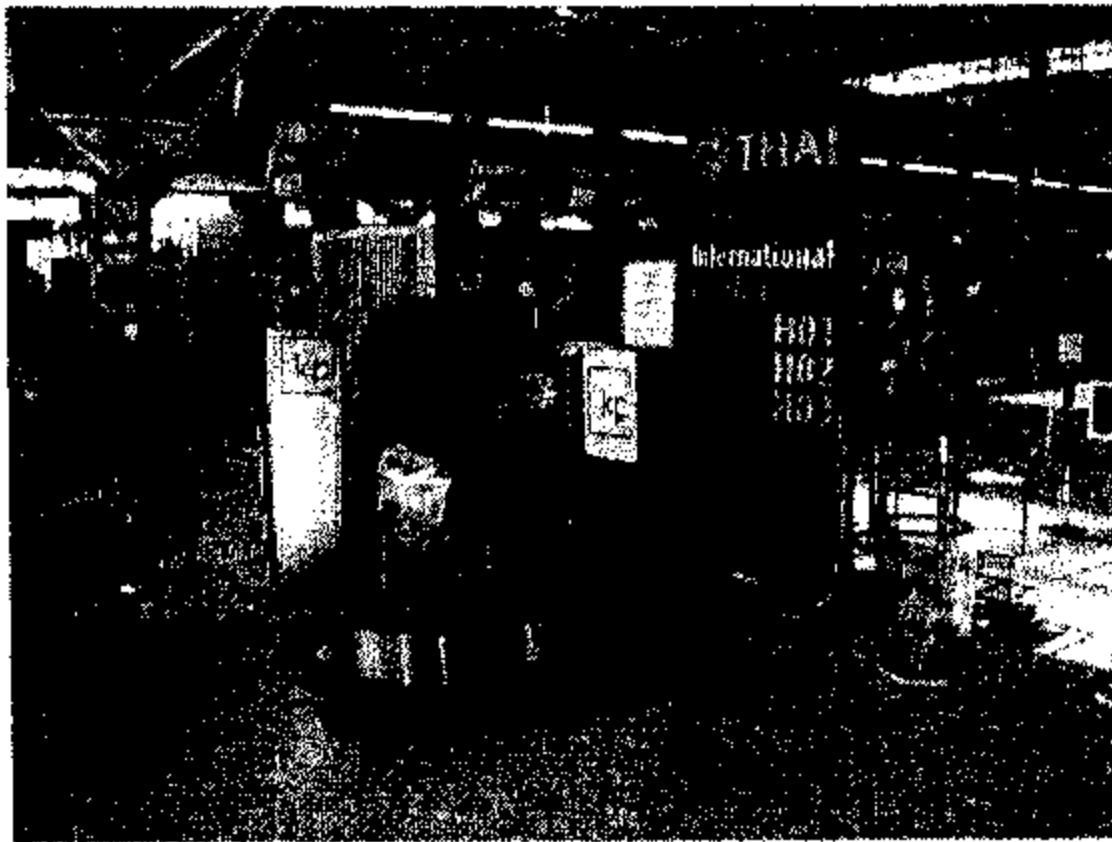
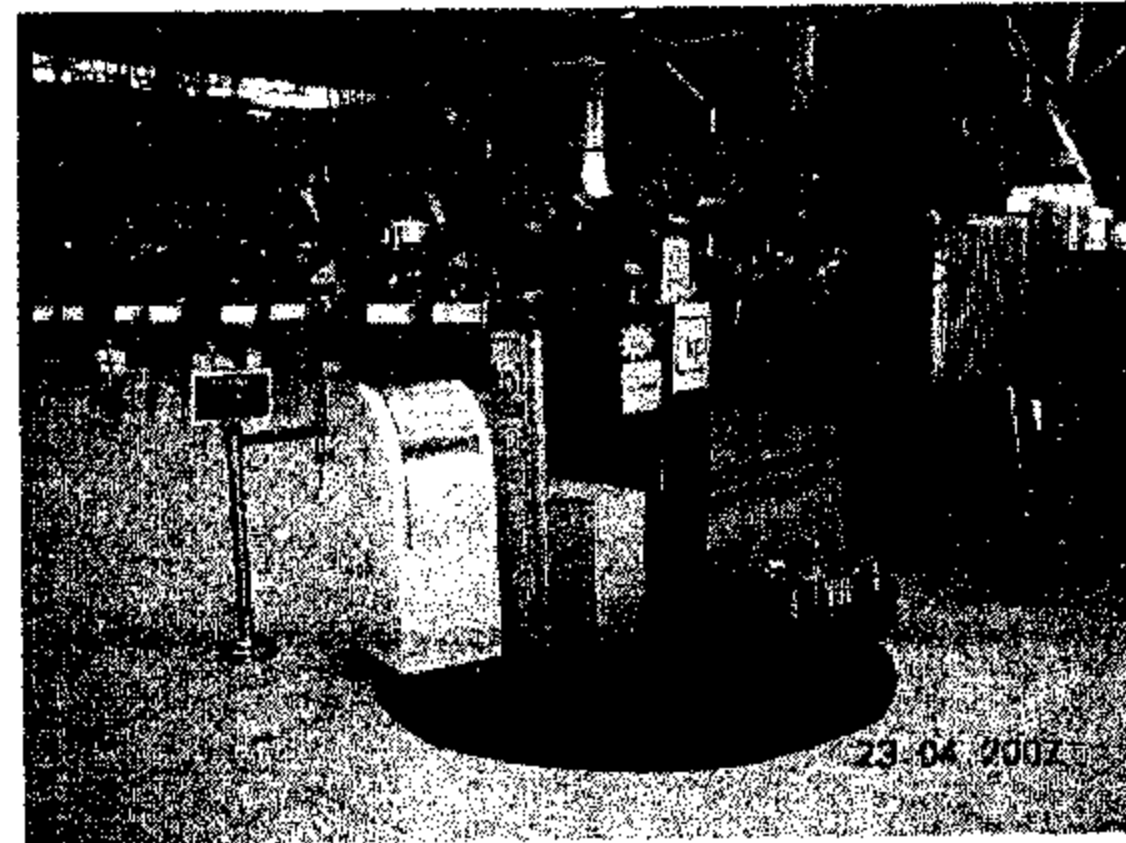
๖.๒ ปัญหาเครื่องหุ้มกระเป๋ากีดขวางทางเดิน

ทอท. สั่งหยุดดำเนินการและอยู่ระหว่างการดำเนินการหาสถานที่ตั้งเครื่องหุ้มกระเป๋าแห่งใหม่

รูปที่ ๑- ๒ แสดงเครื่องหุ้มกระเป๋า ก่อนและหลังการสั่งการของ ทอท.

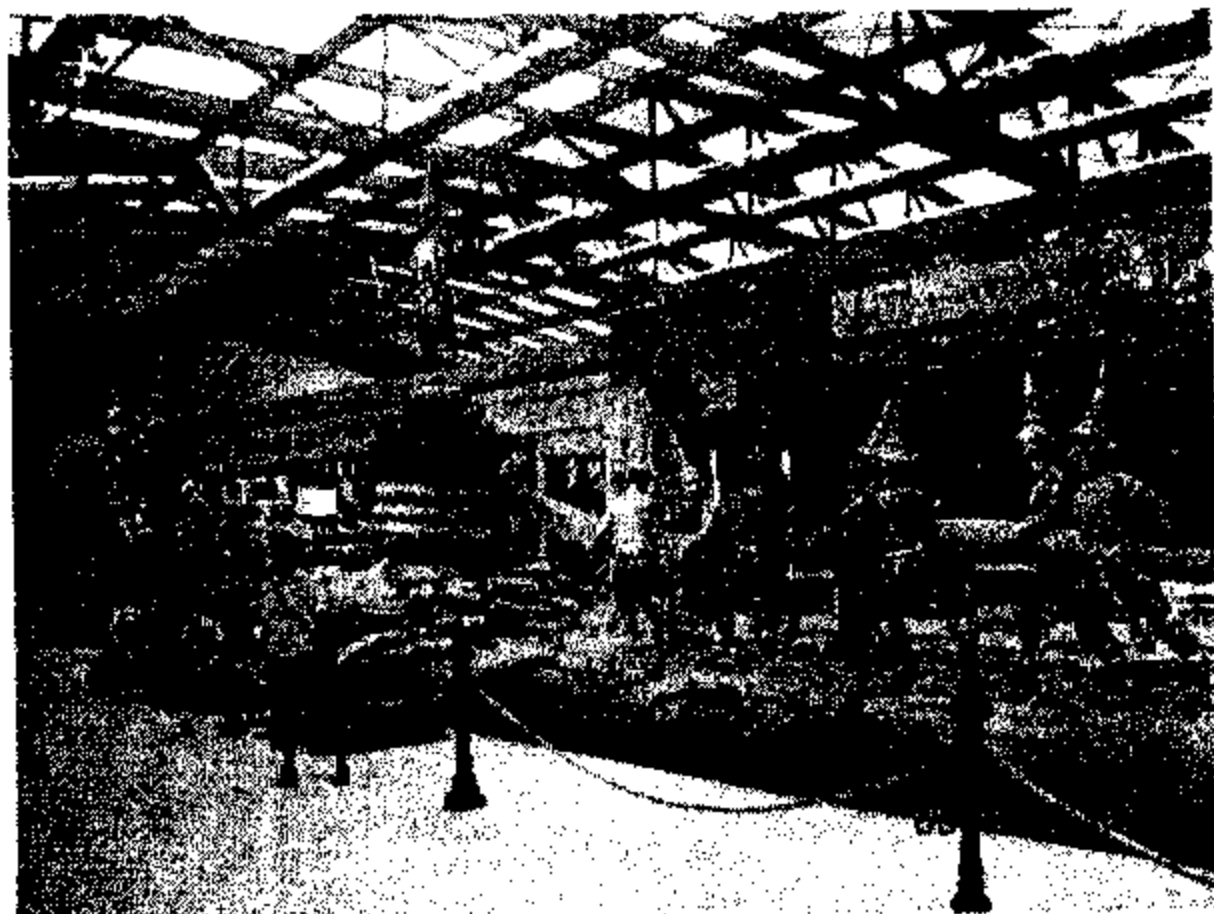
๖.๓ การปรับปรุงแก้ไข บริเวณพื้นที่ตั้ง “กวนเกษียรสมุทร” ทอท. อยู่ระหว่างดำเนินการหาสถานที่ตั้ง “กวนเกษียรสมุทร” แห่งใหม่ และปรับปรุงพื้นที่ด้านหลังเป็นทางลงอาคาร Concourse D ตามแบบการก่อสร้างอาคาร

รูปที่ ๓-๔ แสดงบริเวณ กวนเกษียรสมุทร ก่อนการปรับปรุง

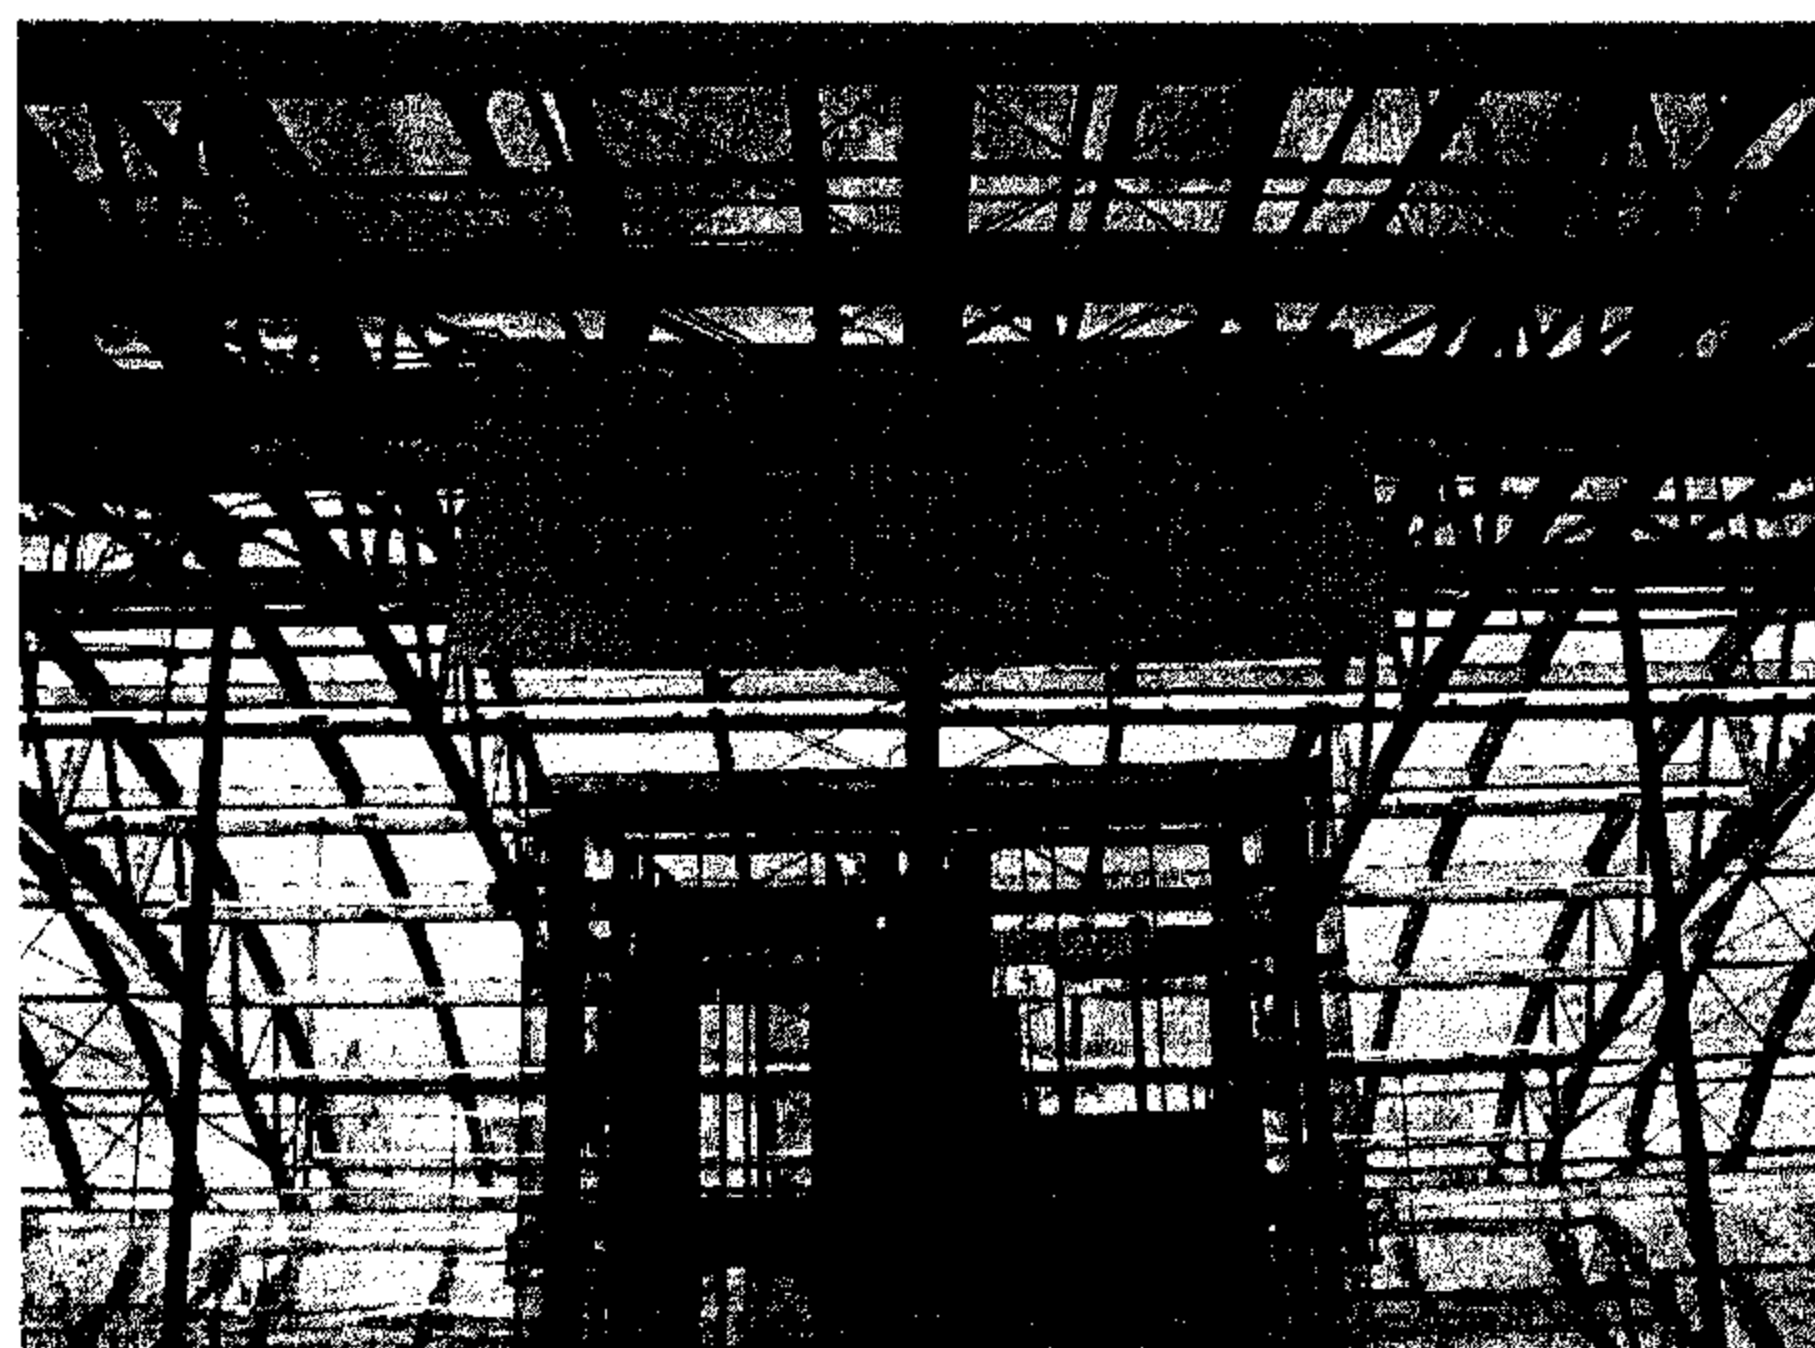
รูปที่ ๕-๖ แสดงบริเวณ กววมเกษียวสมุทรหลังการปรับปรุง

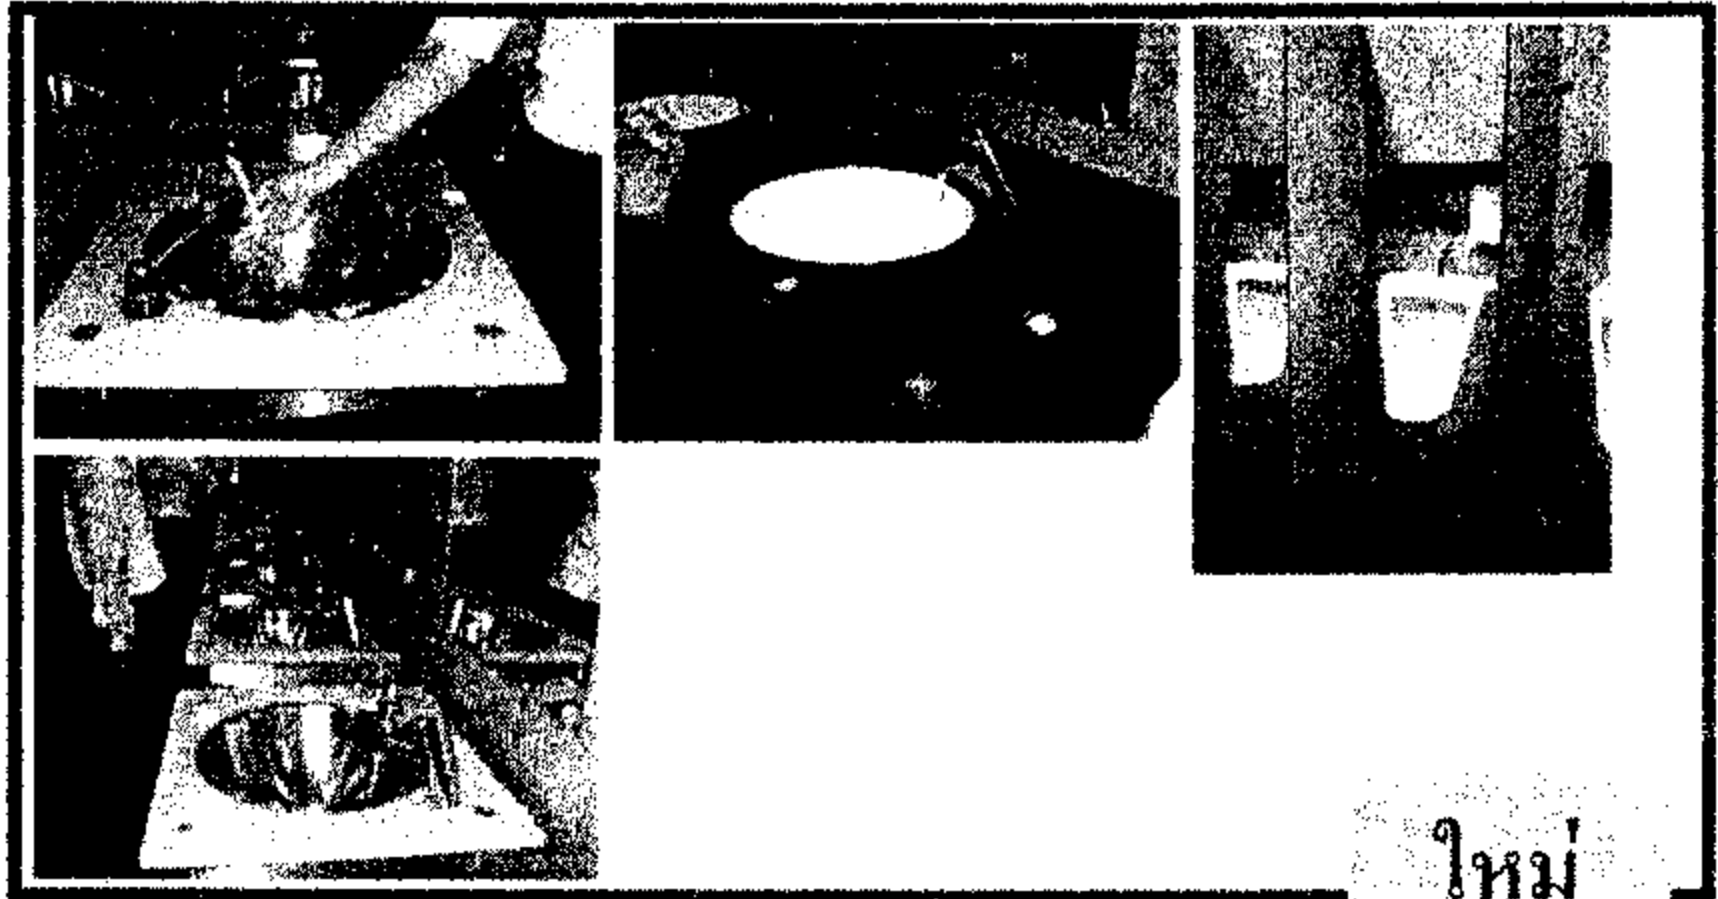
รูปที่ ๓-๔ แสดงการเปลี่ยนสุขภัณฑ์ในห้องน้ำ

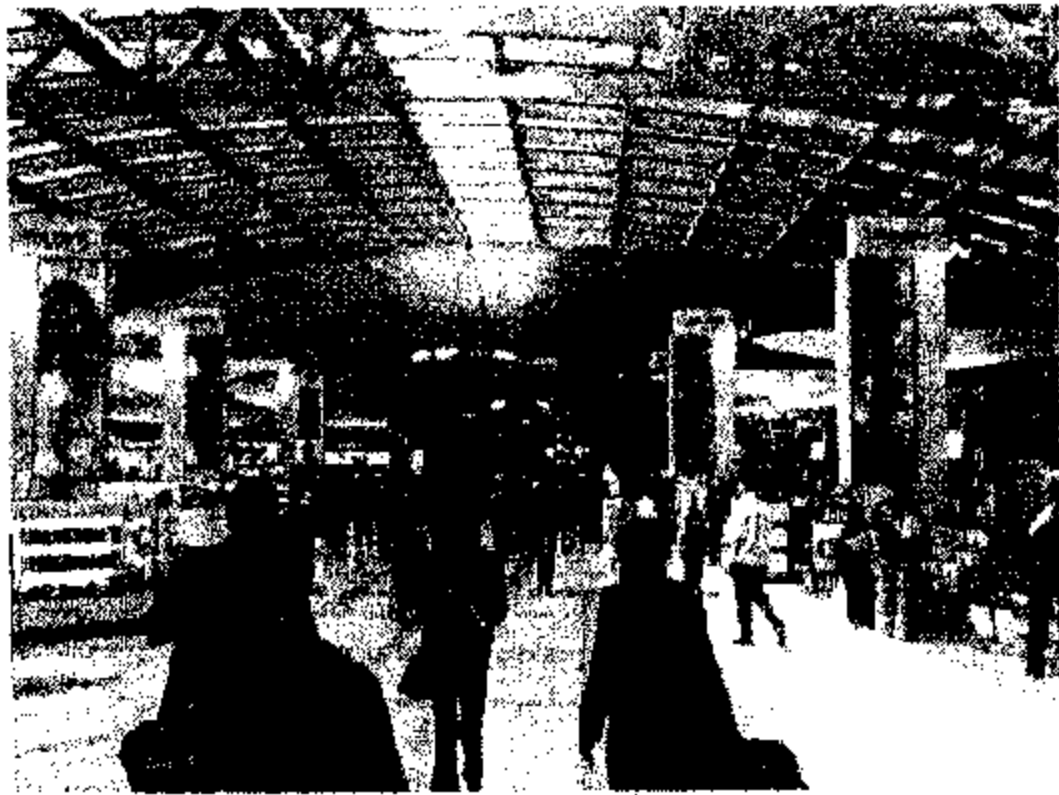
๔.๔ ช่องทางเดินไม่มีการติดตั้งป้ายแสดงทางหนีไฟ ทำให้ไม่ทราบช่องทางหนีไฟ

รูปที่ ๑-๒ แสดงช่องทางเดินก่อนและหลังการตัดป้ายแสดงทางหนีไฟ

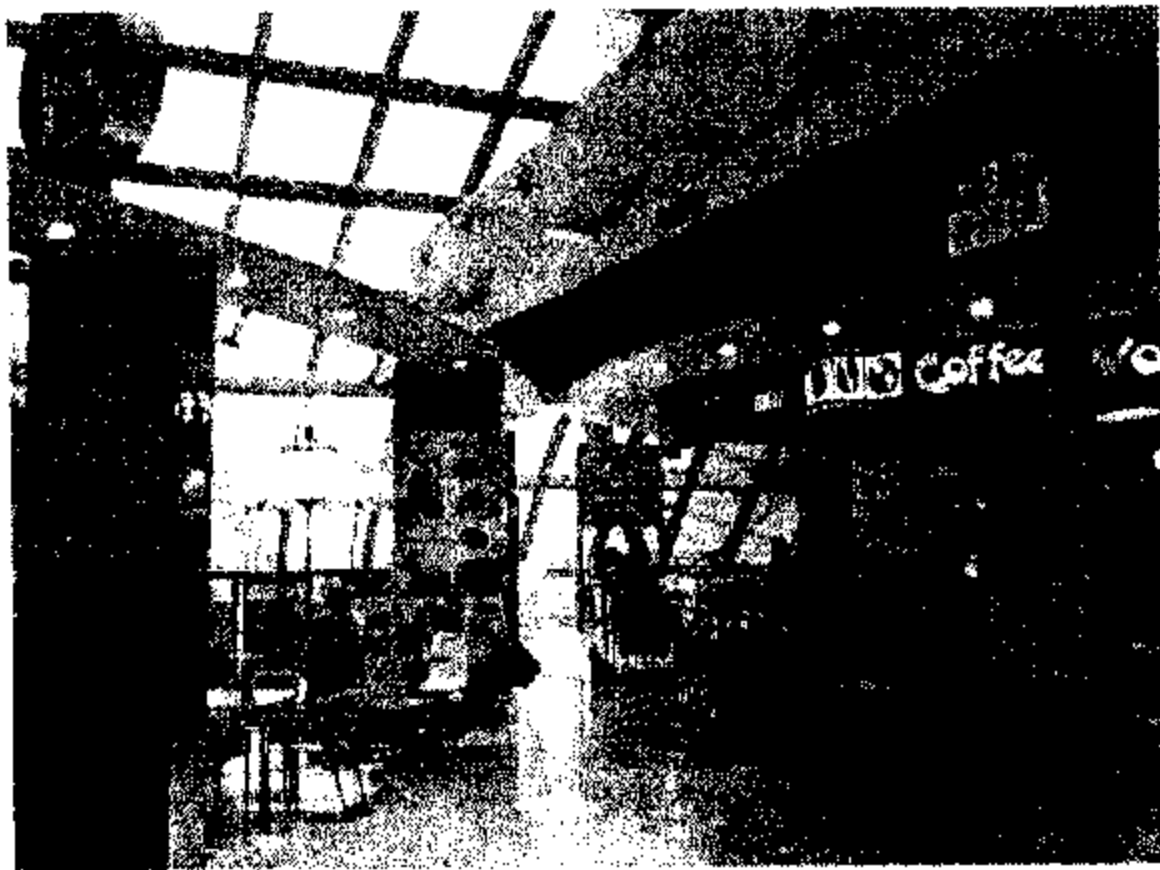
๔.๕.๒ การตั้งร้านกีดขวางช่องทางหนีไฟ

รูปที่ ๓-๔ แสดงการปรับปรุงร้านค้าที่เคยตั้งร้านกีดขวางช่องทางหนีไฟ

๒.) การปรับปรุงช่องทางหนีไฟอยู่ระหว่างการดำเนินการปรับปรุงพื้นที่อาคารผู้โดยสาร ของบริษัท คิง เพาเวอร์ ดิวตี้ฟรี จำกัด

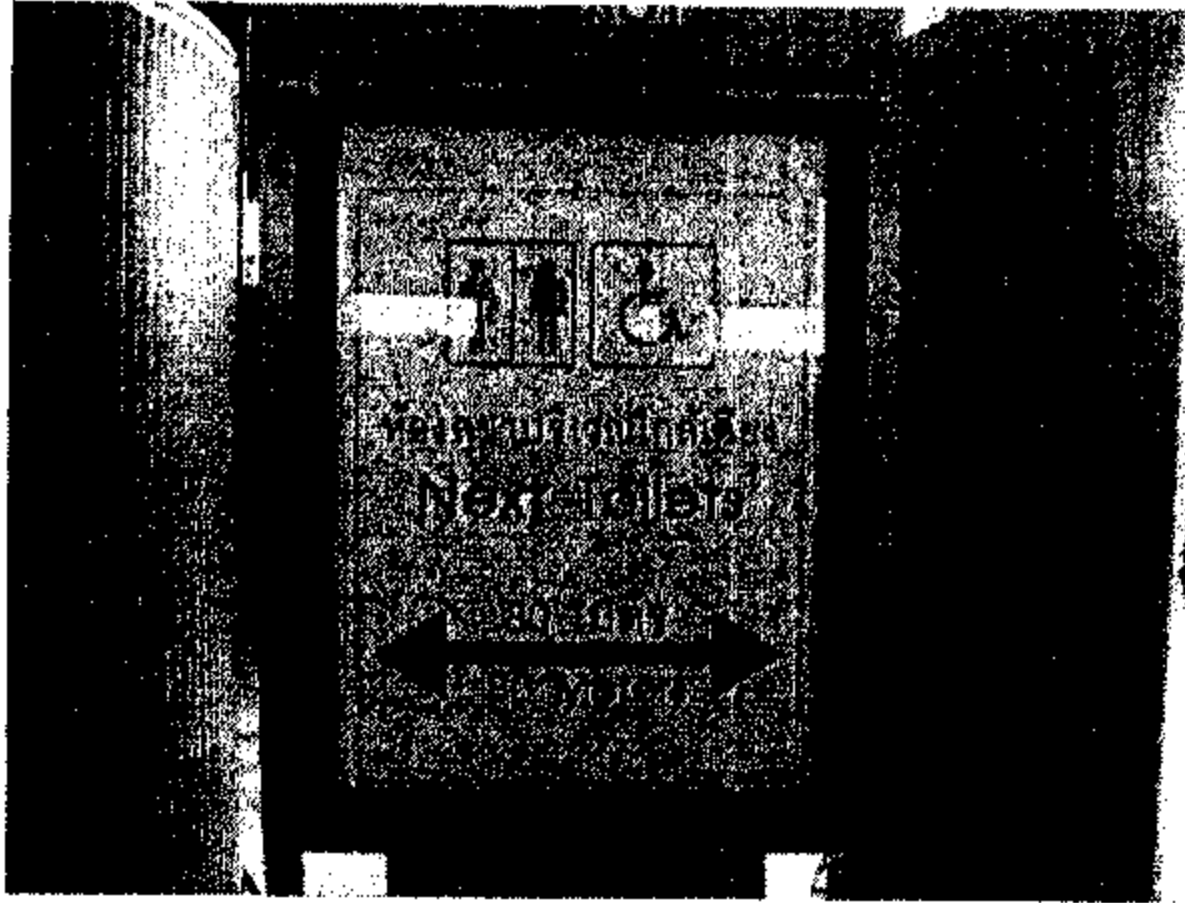
รูปที่ ๕ แสดงตำแหน่งที่ตั้งห้องน้ำและข้อมูล
ระยะทางของห้องน้ำถัดไป

๓.) ติดตั้งป้ายห้องน้ำและป้ายชี้ทางไปห้องน้ำใหม่ จำนวน ๑๘ ป้าย

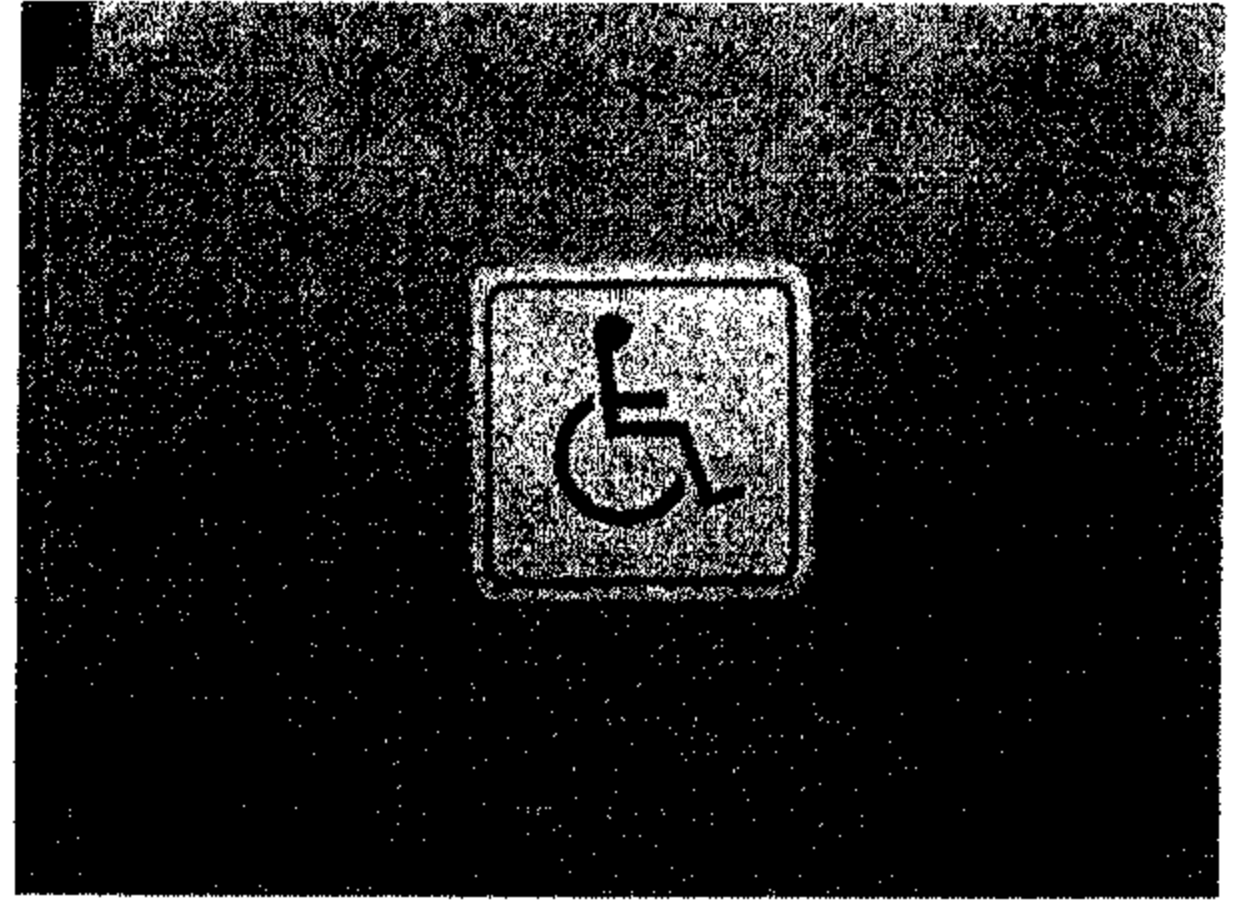
รูปที่ ๖ แสดงสัญลักษณ์ติดหน้าประตูห้องน้ำ
สำหรับคนพิการ

๖.) ดำเนินการติดตั้งป้ายสัญลักษณ์ห้องน้ำสำหรับคนพิการทั้งบริเวณทางเข้า และหน้าห้องน้ำคนพิการทุกห้อง
