**คณะกรรมการวิสามัญศึกษาและ
ติดตามการแก้ไขปัญหาสนามบินสุวรรณภูมิ
ส่วนที่ ๒ (ฉบับแก้ไข)**

รายงานการพิจารณาศึกษา

คณะกรรมการวิสามัญศึกษาและติดตามการแก้ไขปัญหา

รายงานผลการพิจารณาศึกษาปัญหา
การรักษาความสะอาดและสภาพแวดล้อม
ภายในพื้นที่สนามบินสุวรรณภูมิ

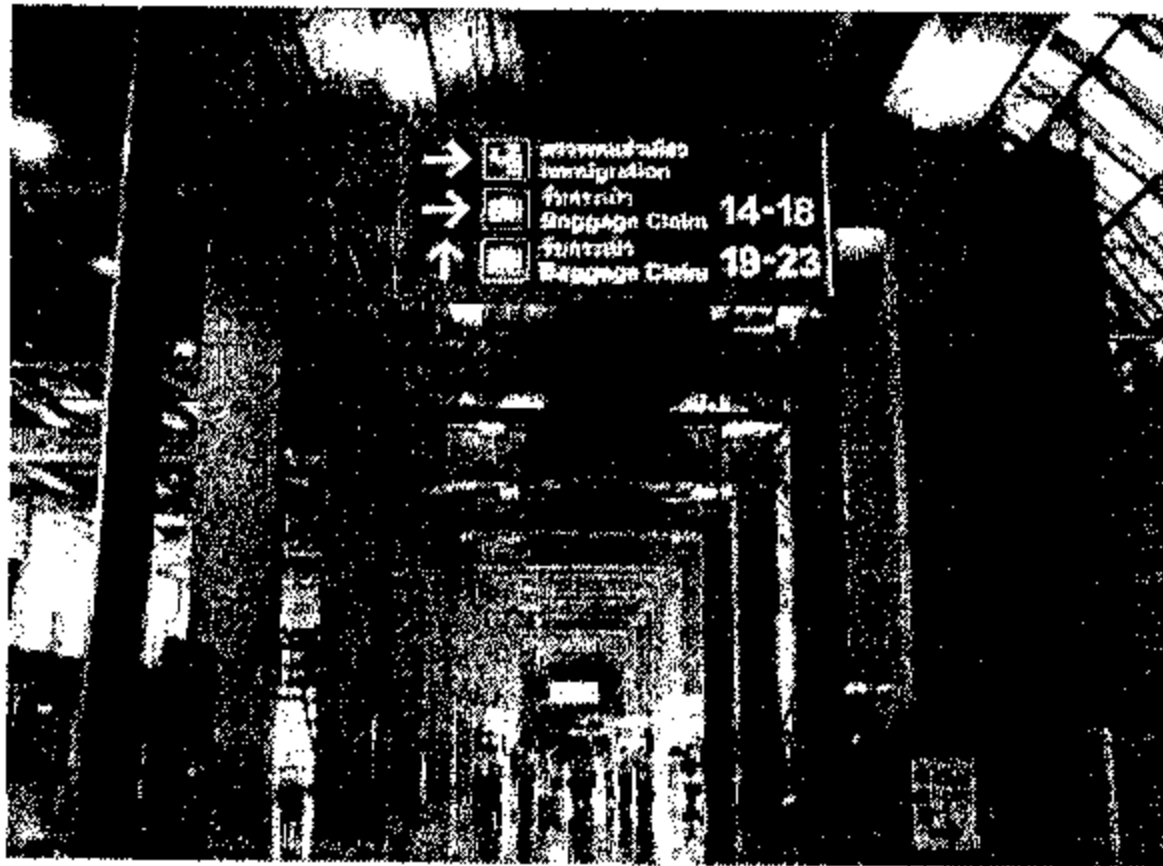
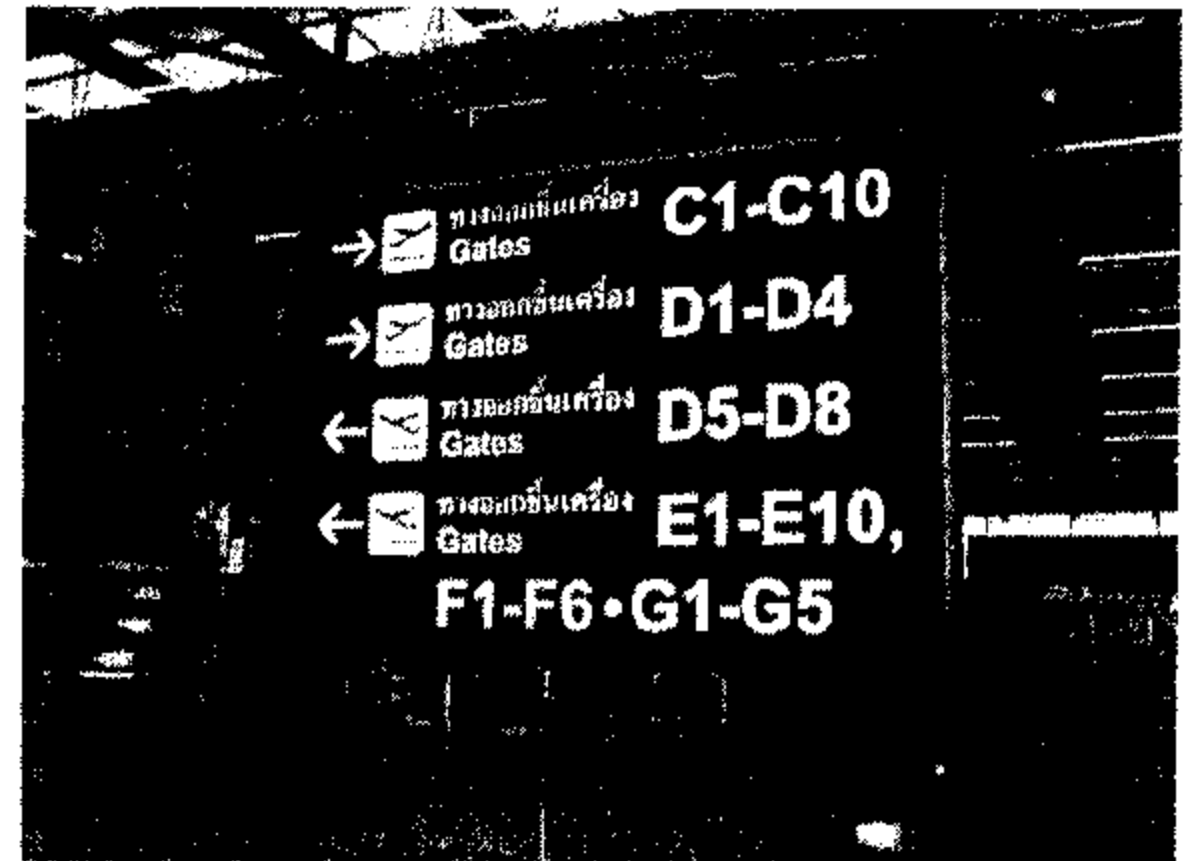
รูปที่ ๗-๘ แสดงแบบและสีของป้ายที่ปรับปรุงใหม่และเริ่มทยอยใช้ ณ ปัจจุบัน

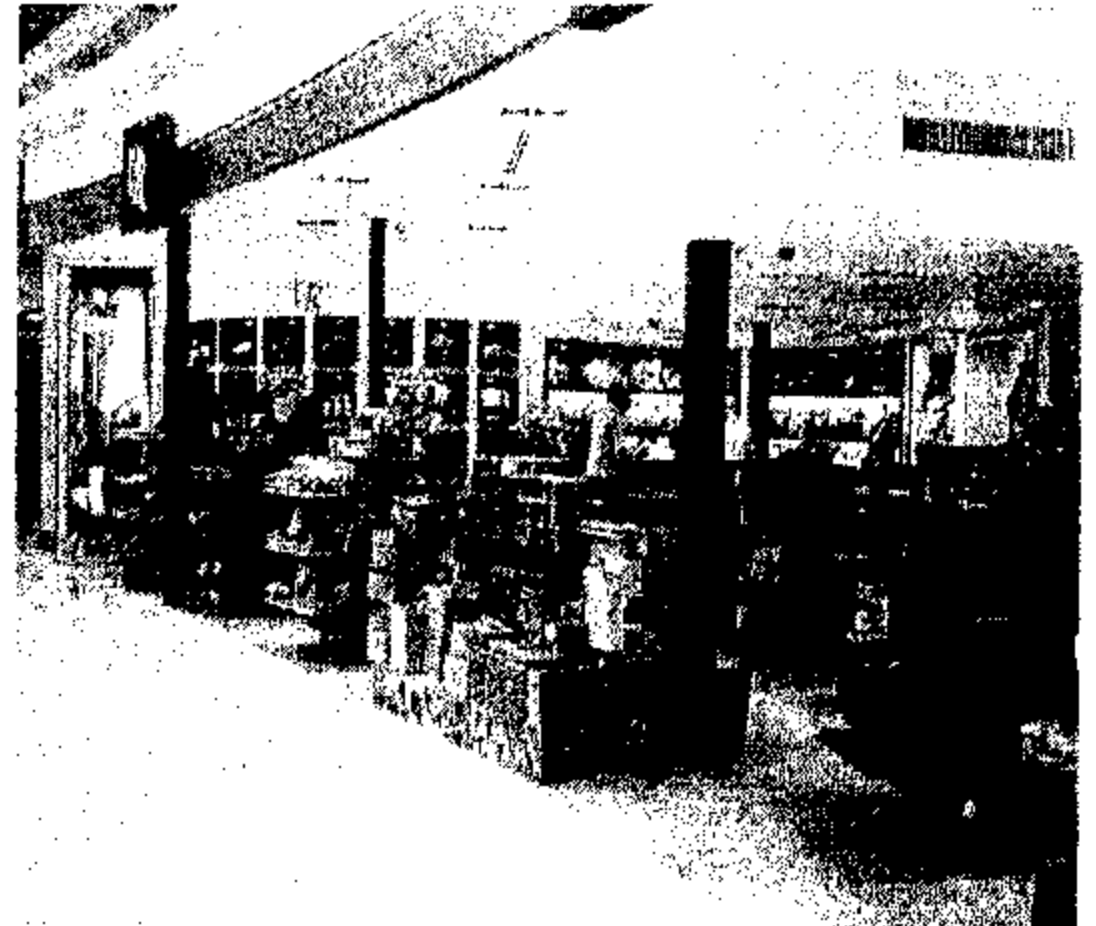
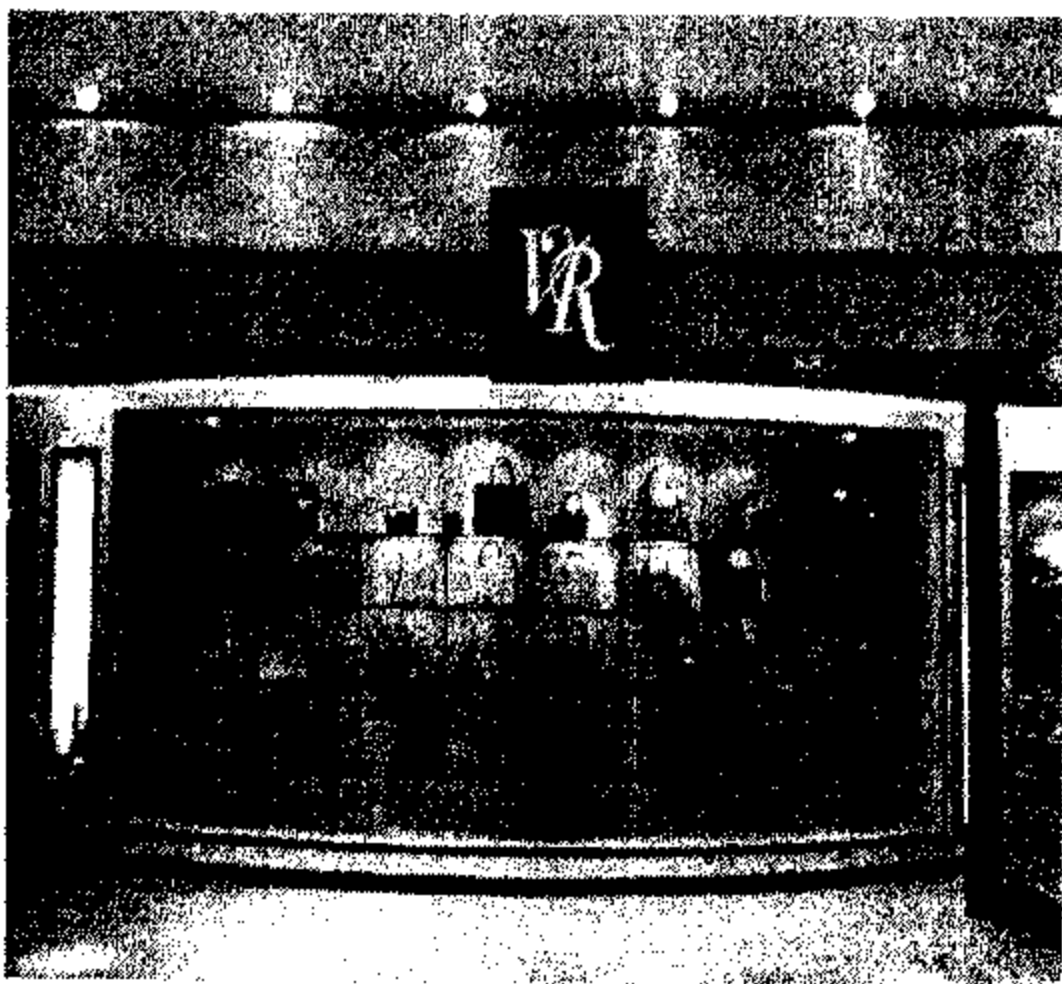
รูปที่ ๔-๕ แสดงการแก้ไขปัญหาร้านค้าสิ่งของของร้านค้ากีดขวาง / เกะกะช่องทางหรือประตูหนีภัย
ถ่ายเมื่อวันที่ ๑ กุมภาพันธ์ พ.ศ. ๒๕๕๐

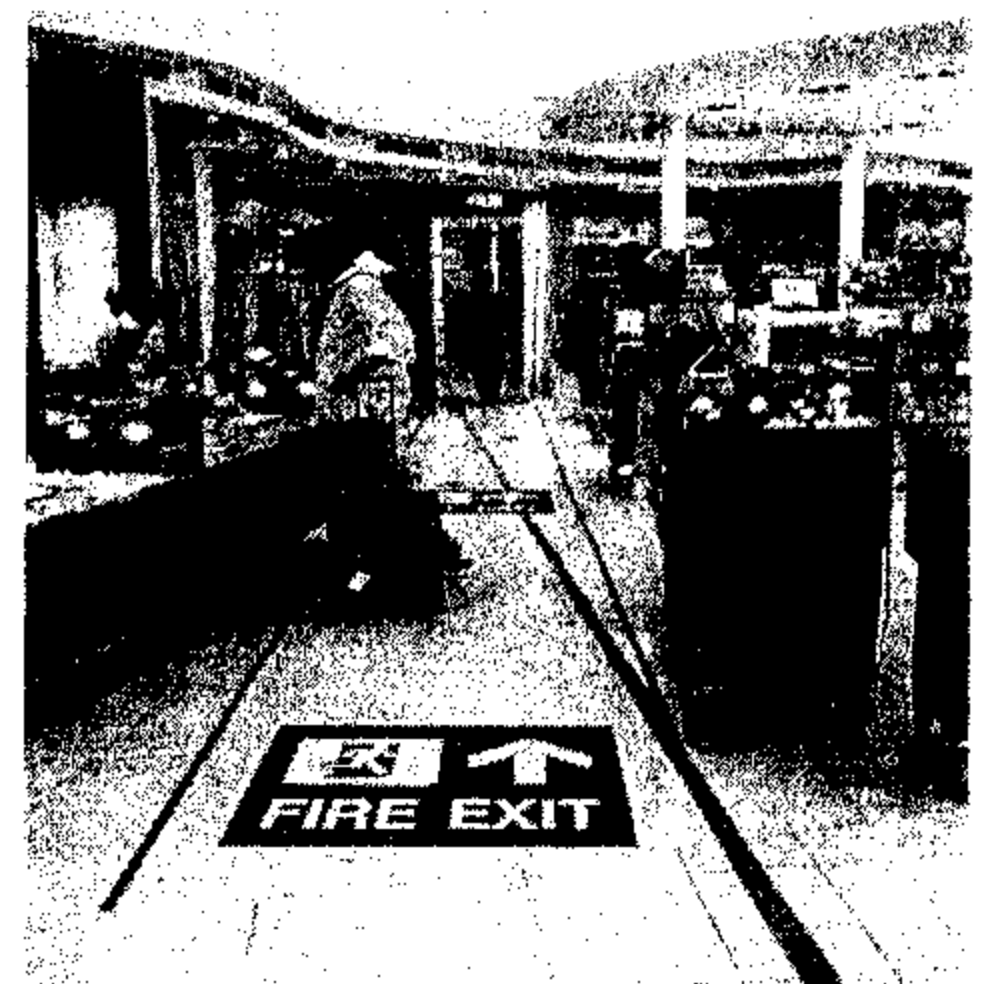
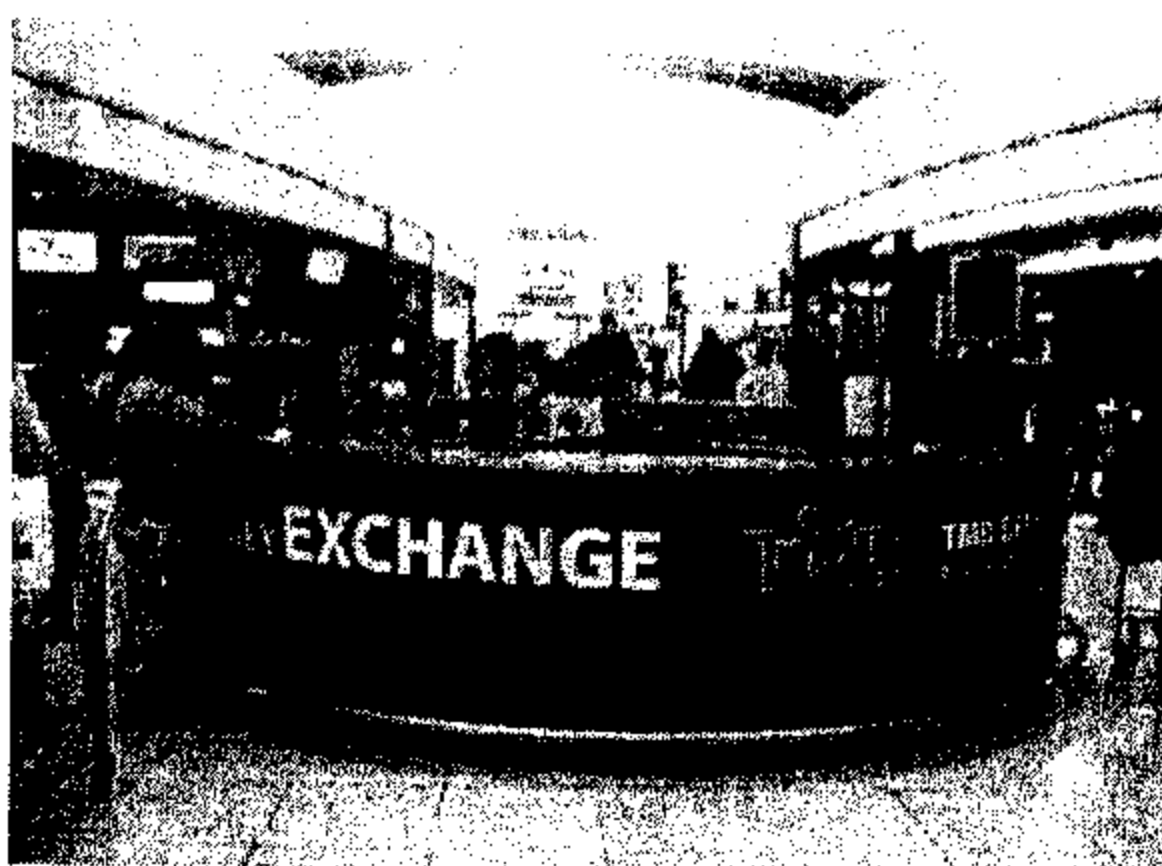
รูปที่ ๖-๗ แสดงการตั้งเคาน์เตอร์และซุ้มอาหาร ที่ตั้งในพื้นที่ที่ไม่เหมาะสม (ยังไม่ได้รับการแก้ไข)
ถ่ายเมื่อวันที่ ๑ กุมภาพันธ์ พ.ศ. ๒๕๕๐

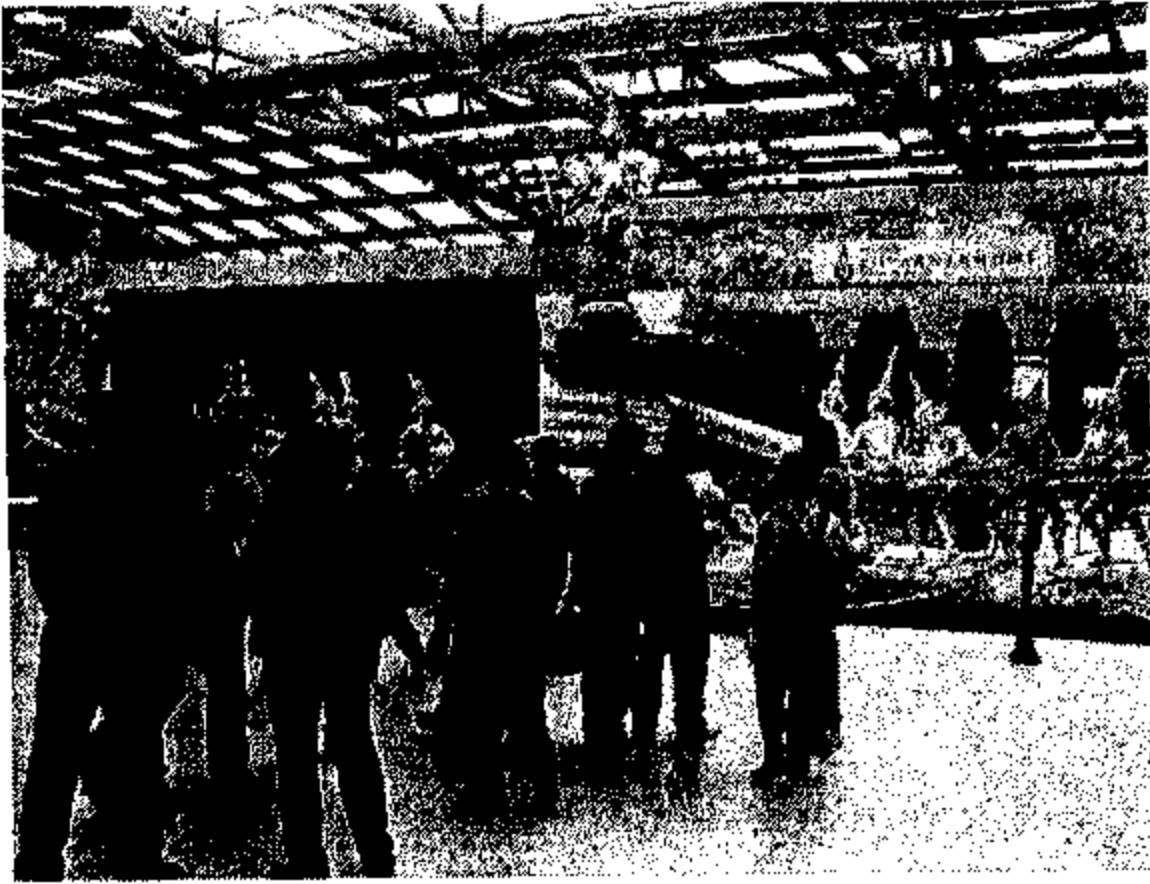
รูปที่ ๘-๙ แสดงเปรียบเทียบบริเวณรูปปั้นกวนเกษียรสมุทร
ถ่ายเมื่อวันที่ ๑ กุมภาพันธ์ พ.ศ. ๒๕๕๐

- ๕.) จากการตรวจสอบพื้นที่ทางเข้าอาคารผู้โดยสารออกชั้น ๔ บริเวณพื้นที่ตั้ง “กวนเกษียรสมุทร” พบว่าขณะนี้ ทอท. กำลังอยู่ในขั้นตอนการพิจารณาเคลื่อนย้ายรูปปั้นกวนเกษียรสมุทรออกจากพื้นที่ และอยู่ในระหว่างการดำเนินการหาสถานที่ตั้ง “กวนเกษียรสมุทร” แห่งใหม่ และปรับปรุงพื้นที่ด้านหลังเป็นทางลงอาคาร Concourse D ให้เป็นไปตามแบบการก่อสร้างอาคาร

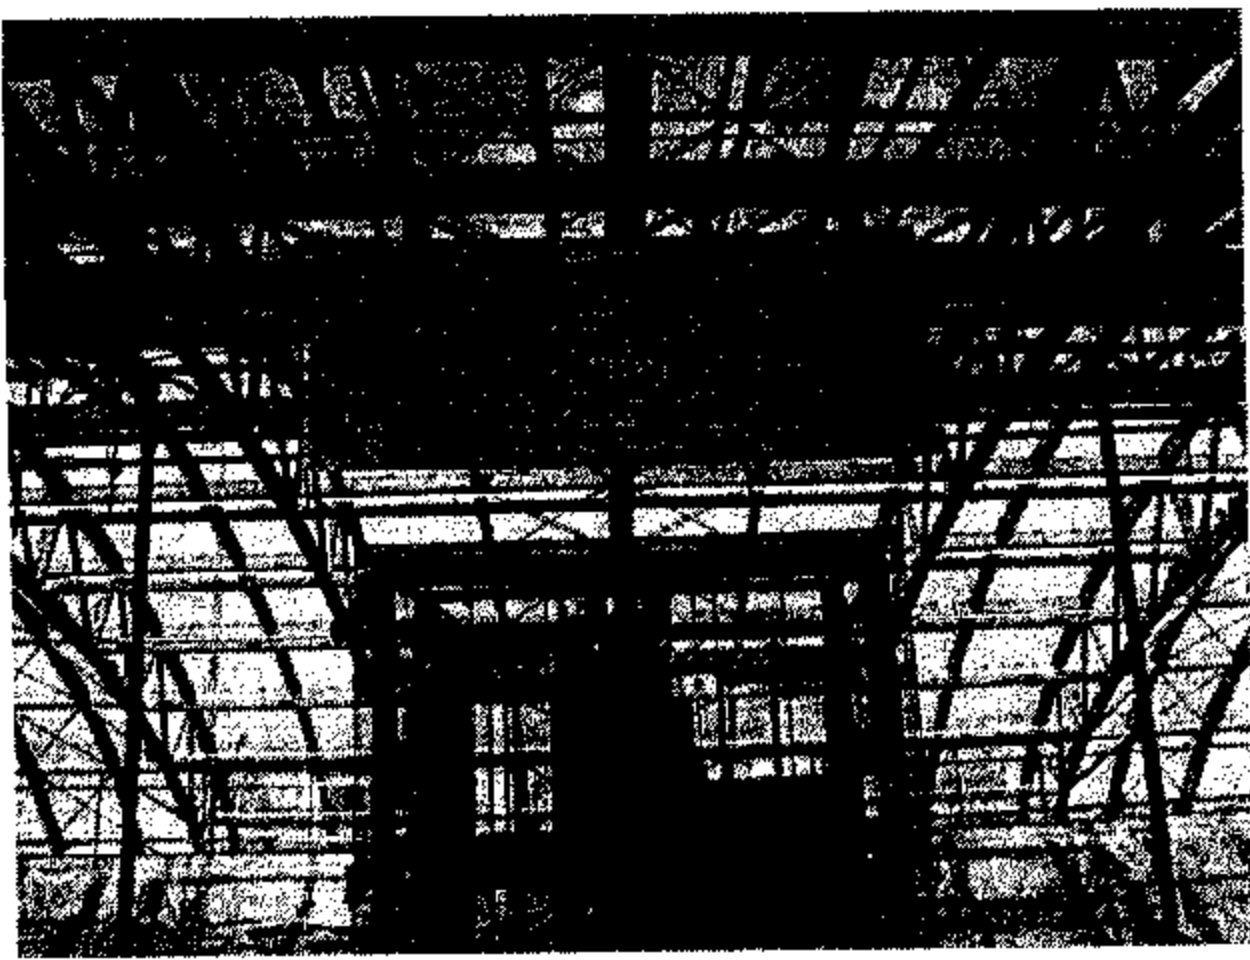
รูปที่ ๑๐-๑๑ แสดงการปรับปรุงแก้ไขบริเวณพื้นที่หลังรูปปั้น “กวนเกษียรสมุทร”
หมายเหตุ การเปิดช่องทางหลังรูปปั้นกวนเกษียรสมุทร มีผลดี ดังนี้

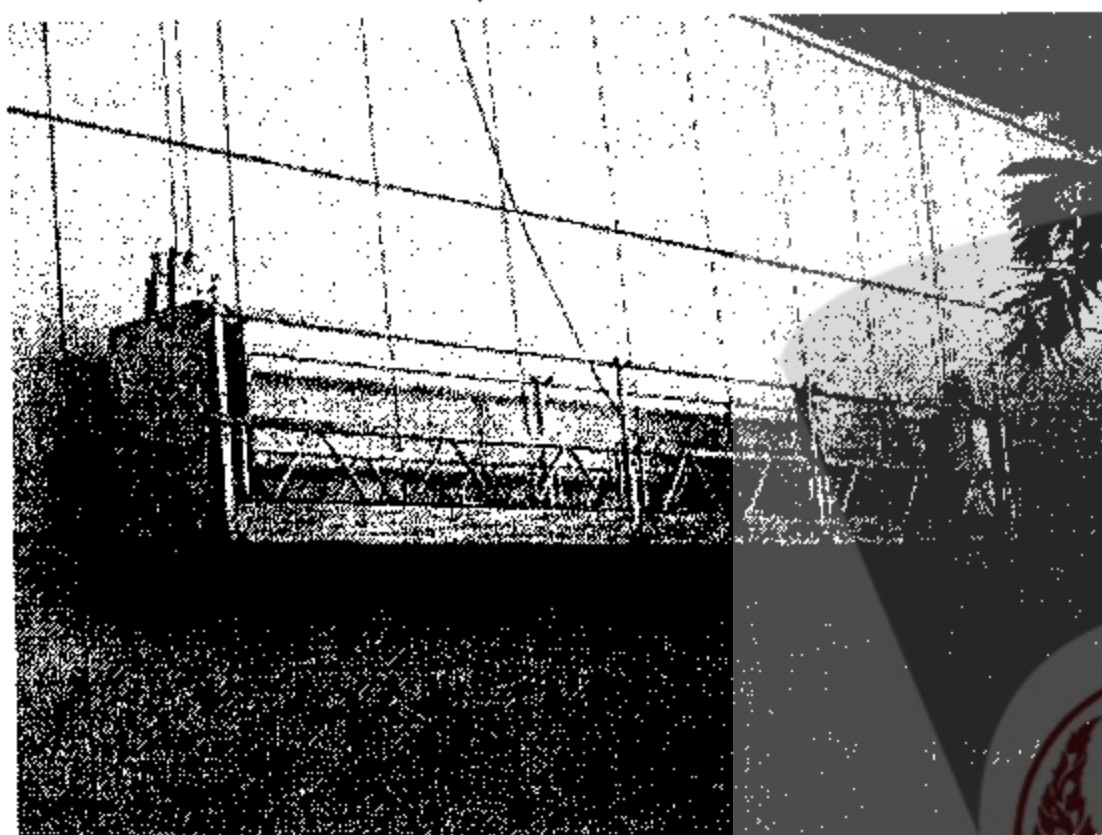
รูปที่ ๓ GONDOLA

๔.) GONDOLA หรือ PLATFORM จำนวน ๕ ตัว ใช้ในการทำความสะอาดผนัง
กระจกภายนอกอาคาร Main Terminal และ หอคอยควบคุมลานจอด บ.

ปัจจุบัน ทอท. ยังไม่ได้รับมอบเครื่องมือดังกล่าวจาก บริษัทผู้รับจ้างก่อสร้างอาคาร ส่วนตกแต่งอาคารและความสะอาด ฝ่ายบริการอาคารผู้โดยสาร (สตอ.ฝบอ.) ต้องแก้ปัญหาโดยขอยืมเครื่องมือดังกล่าวจากบริษัทผู้รับจ้างก่อสร้างอาคารมาใช้งานก่อน แต่เครื่องมือบางรายการมีสภาพชำรุด และไม่มีวิศวกรควบคุม อาจเกิดปัญหาด้านความปลอดภัย เห็นควรที่ ทอท. ต้องตรวจสอบการปฏิบัติตามสัญญาจ้างก่อสร้างอาคาร และหาสาเหตุปัญหาข้อขัดข้อง กรณีผู้รับจ้างก่อสร้างอาคารยังไม่ส่งมอบเครื่องมือดังกล่าว
